## 393 BEGIJNHOFWONING NR. 75 (TURNHOUT)

### BEGIJNHOFWONING NR. 75 - CHE-ANALYSE

Opgemaakt door **ARAT architecten**

Opgemaakt te Herentals | mei 2022

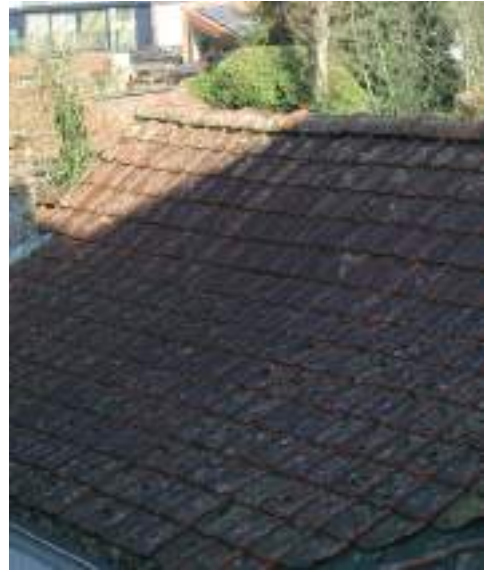
afb. 61: Bedaking aanbouw 2 en 3: huidige toestand maart 2022.

- Herplaatsen verschoven en uitgezakte pannen, afdichten van eventuele lekken
- Vervangen van sterk verweerde pannen
- Ontmossen van de leien waar nodig
- Nazicht en herstel aansluiting dakbedekking en opgaand muurwerk
- Verwijderen van cementeringen en heropvoegen met kalkrijke mortel.
- Nazicht van de nok en herstelling van losgekomen nokonderdelen
- Nazicht aansluitingen loden slabben
- Onderdak van aanbouw 2 waterdicht maken
- Dichtmaken van de overdakse schouw

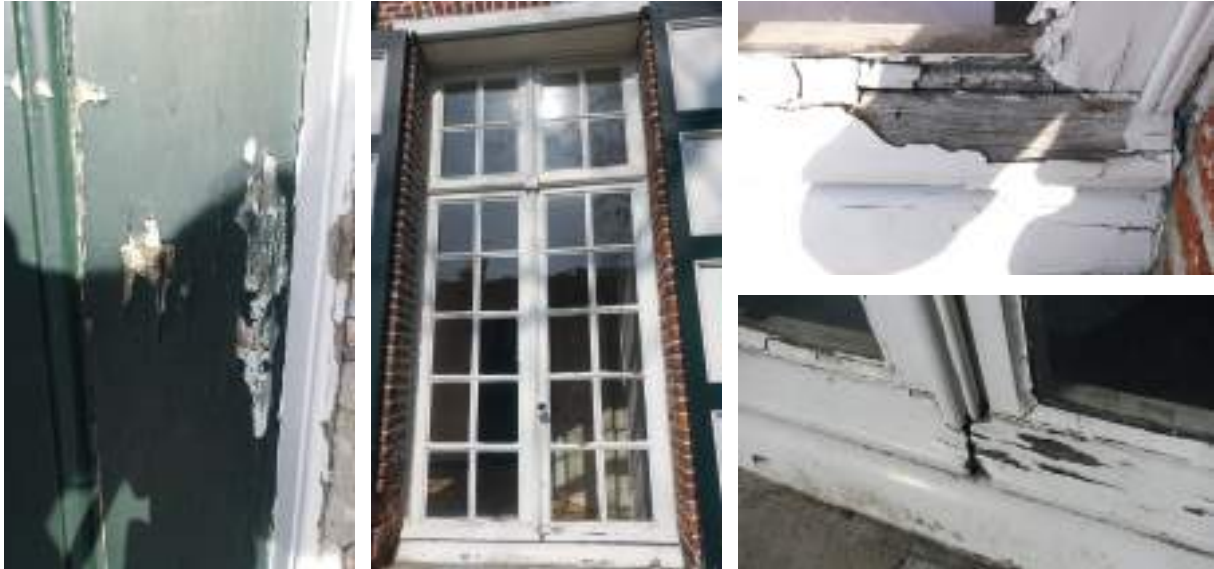
afb. 62: Schrijnwerk voorgevel: huidige toestand maart 2022.

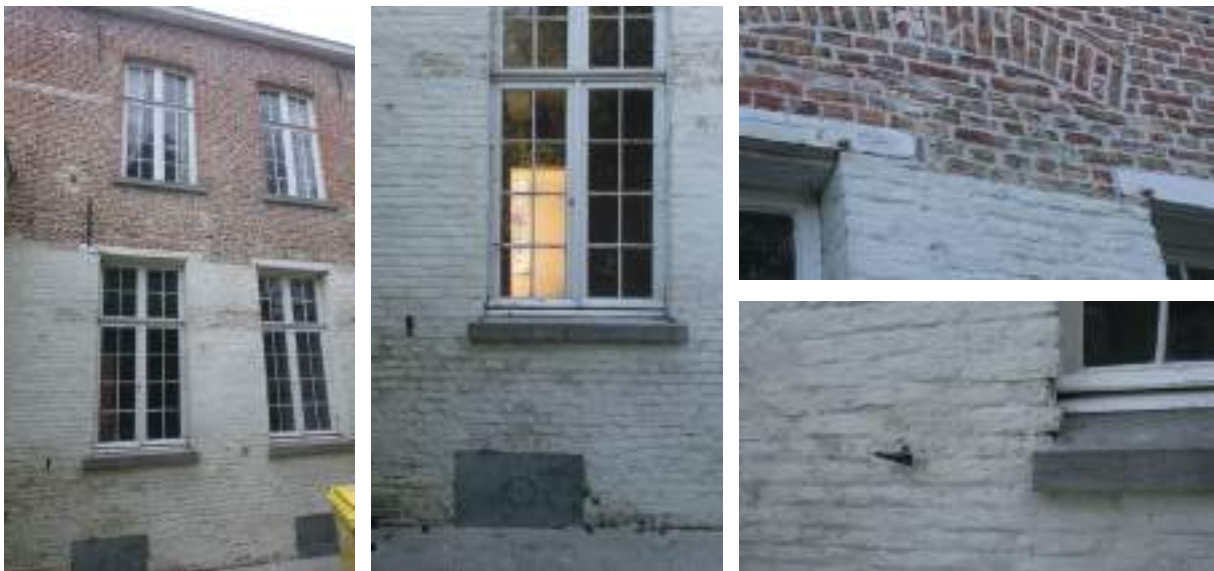
afb. 63: Kelderopeingen en restanten luikbeslag achtergevel: huidige toestand maart 2022.

De achtergevel verkeert in goede staat maar er zijn enkele gebreken en storende elementen die op termijn aangepakt moeten worden. Het bewaard luikbeslag is roestig en moet onmiddellijk een roestwerende behandeling krijgen.

- De kelderopeningen moeten heropgewaardeerd worden. Bij voorkeur worden de openingen hersteld met schrijnwerk naar historisch model
- De verflaag tegen de achtergevel van de gelijkvloerse verdieping is recent en is te verwijderen
- Regenafvoer in pvc vervangen met een zinken exemplaar
- Voor alle aanpassingswerken aan het parement dient het gebruik van mortel met cementtoeslag vermeden te worden

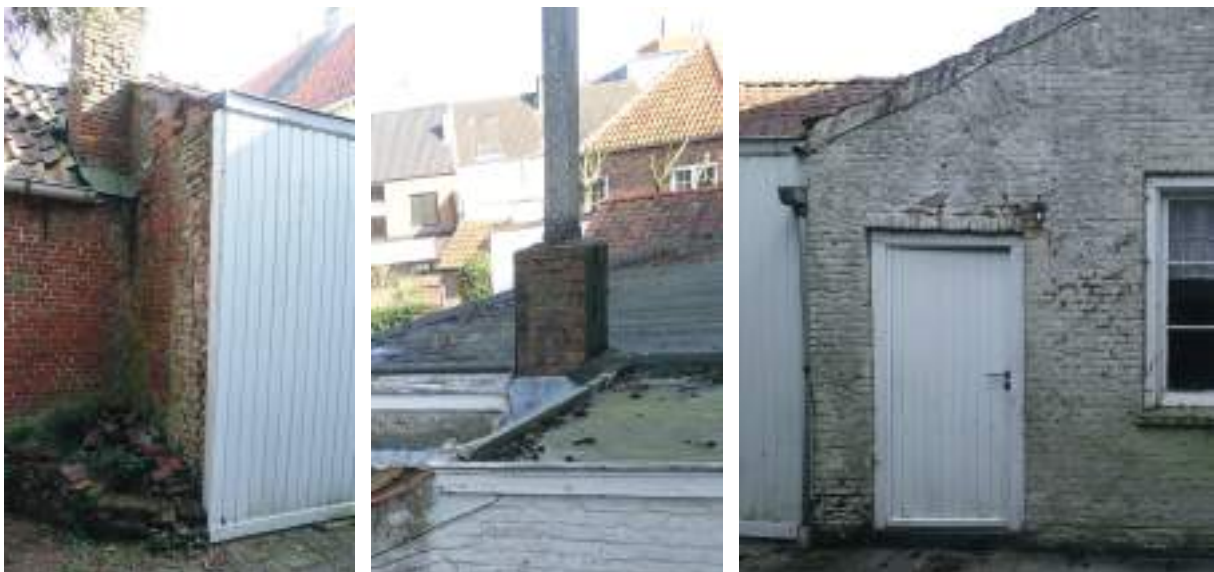
afb. 64: Storende elementen van de aanbouw: muurbekleding, schouwpijp en nieuwe deur: huidige toestand maart 2022.

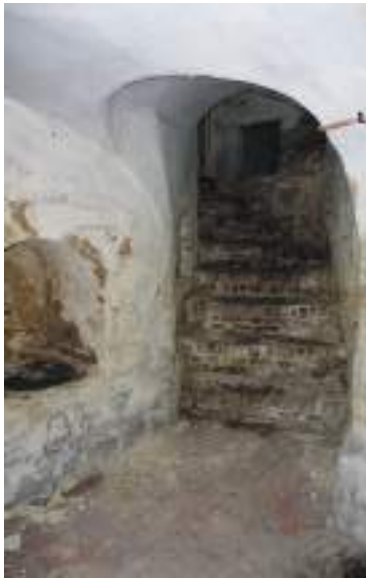
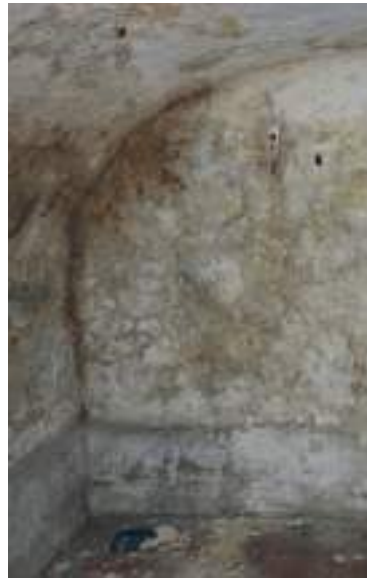
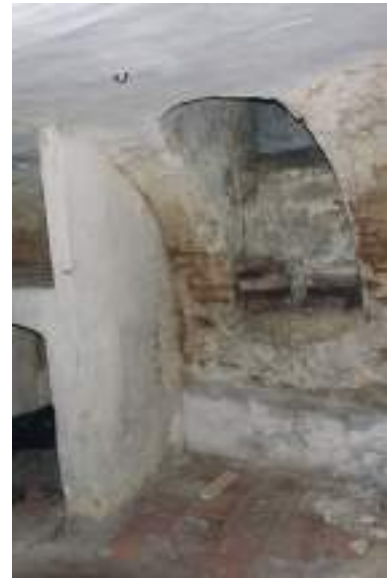
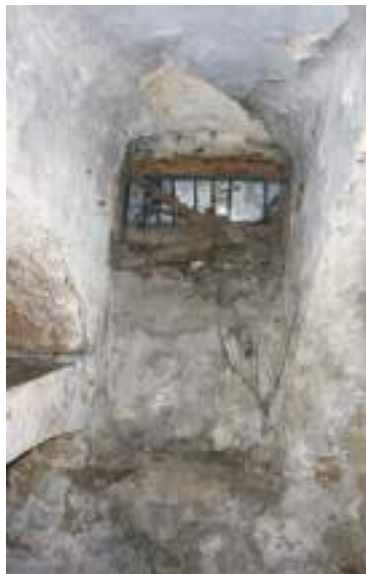
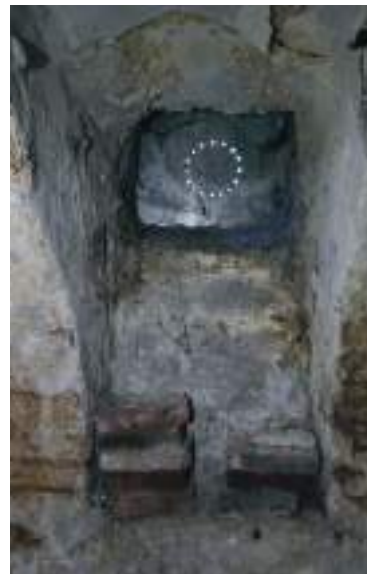
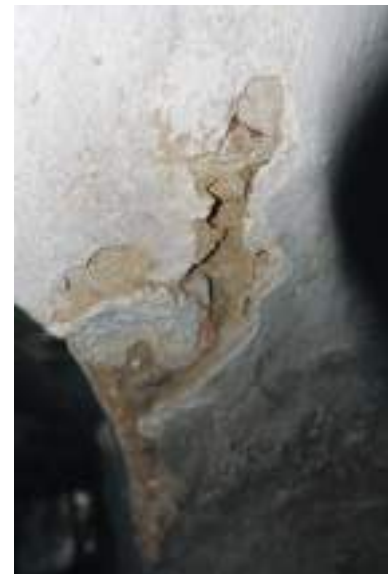
**afb. 70:** Losgekomen kalkpleister t.g.v. vochtinfiltratie: kelder, huidige toestand maar 2022.

Als gevolg van de vochtschade zijn de kalkverflagen/kalkbeplesitering op vele plaatsen losgekomen. Een echte waterdichte bekleding op basis van cement is hier uit den boze: men aanvaardt best de lichte verkleuringen en de beperkte capillaire vochtinfiltratie als een onvermijdelijke karakteristiek van dergelijke oude bakstenen kelder. Op de plaatsen waar de kalkpleister los kwam ten gevolge van opstijgend vocht dient de kalklaag te worden hersteld. Punctueel herstel bakstenen keldervloer. Te allen tijde vermijden dat historisch waardevolle kelders gereduceerd worden tot technische kruipruimtes. De tralies zijn verroest of ontbreken. Deze moeten volledig vernieuwd worden naar analogie met bestaand model.

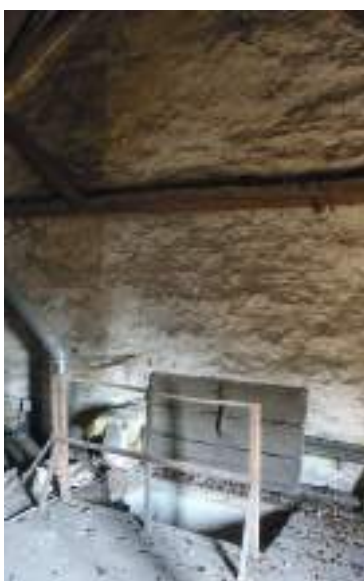
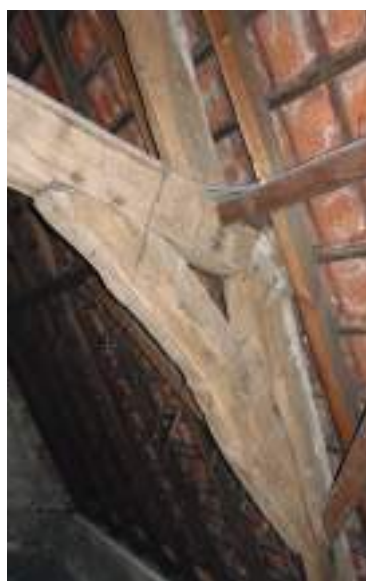
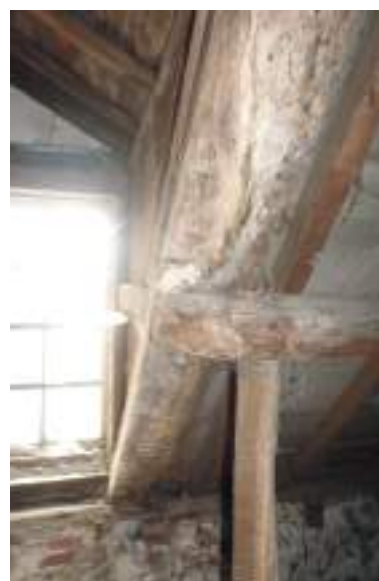
afb. 75: Zolder: huidige toestand maar 2022.

Alle houten structuren moeten grondig worden nagekeken en indien nodig preventief en curatief worden behandeld tegen insecten en schimmels. De hoofdbalken, gordingen en nokbalk moeten zeker op de koppen gecontroleerd worden om zeker te zijn dat ze niet t.g.v. vochtdoorslag aangetast zijn. Als men de schouwen toch niet meer gebruikt kan men deze best bovendaks dichtmaken, gezien de schade die de insijpelende regen kan veroorzaken aan het metselwerk van de schouwen. De schouwen mogen niet worden afgebroken.

- bestrijden van houtaantastende zwammen, schimmels, houtborende insecten en vochtaantasting
- onderhoud en herstel spant- en dakstructuren
- nazicht van balkkoppen en houten draagstructuren
