# BEGIJNHOFWONING VAN JOZEF TAEYMANS

19<sup>de</sup>-eeuwse begijnhofwoning | **Begijnhof 4** | 2300 Turnhout

CHE-analyse | bouwhistorische studie

Opgemaakt te Herentals | 3 april 2019 – aangevuld 8 december 2023

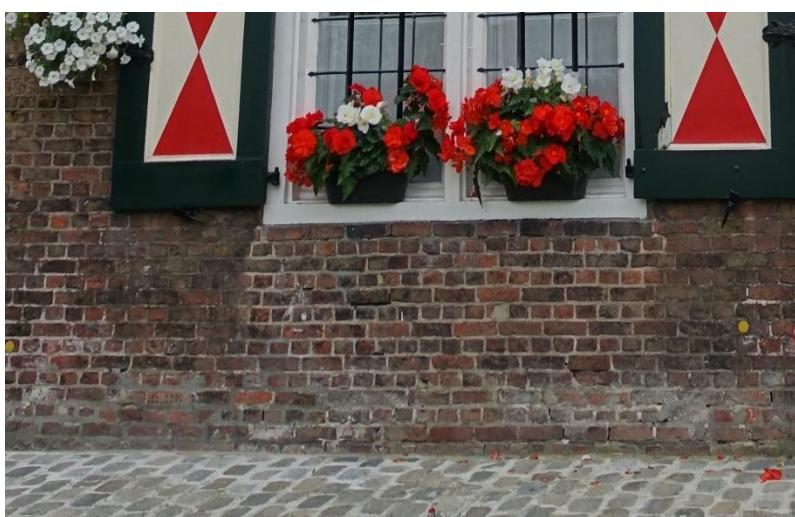
Afbeelding 55: Detail van de vervuiling

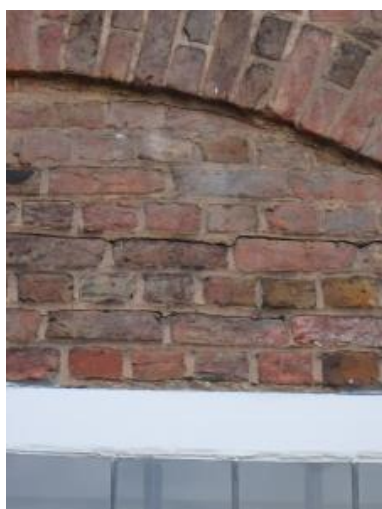
Zowel in de voor-als achtergevel zijn diverse barsten zichtbaar in het metselwerk die verlopen grotendeels via de voegen. De bewoners geven aan dat de scheurvorming recent is verergerd en suggereerden dat omgevingswerken de rechtstreekse aanleiding zouden zijn. Dit kan zeker het geval zijn voor de voorgevel omdat de barsten zich daar bevinden in het invulveld boven de ramen( onder de ontspanningsboog ) en daar dus enkel afsteunen op de houten lateien van de blokkozijn-kader. Het is mogelijk dat dit metselwerk op deze specifieke plaats inderdaad gevoeliger is voor trillingen maar men moet dan toch ook gelijktijdig de kwaliteit van de houten drager controleren.

Afbeelding 56: Scheur boven het gelijkvloerse raam

Over het algemeen is de gevel in goede staat: er zijn amper beschadigde bakstenen te bemerken en het voegwerk is grotendeels intact. Er zijn wel diverse scheuren te bemerken tussen en boven de raamopeningen. Deze zijn naar verluidt veroorzaakt of verergerd door recente werken aan de omgeving.

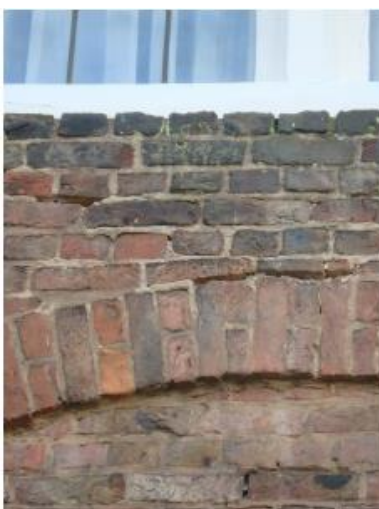
Afbeelding 57: Uitgespoeld voegwerk

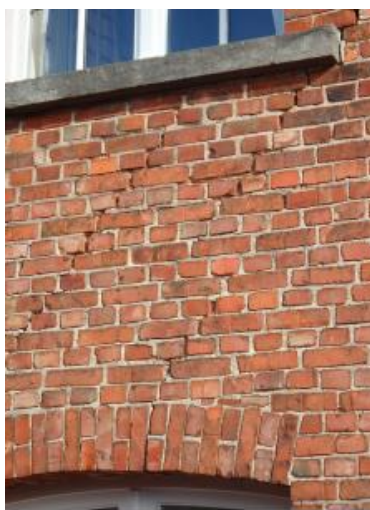
In de achtergevel is de schuine tracering van de scheuren eerder een aanwijzing dat er een differentiële zetting van de funderingen is langs de zijde van woning nr. 5. Dit wordt ook bevestigd door de breuk van de natuurstenen dorpel in de traphal. Deze scheuren zijn niet recent maar het is niet uit te sluiten dat ze geactiveerd werden door trillingen. Herstel moet dus samengaan met een grondig onderzoek van de allereerste oorzaak van de scheurvorming: nazicht van de funderingen en indien daar niets kan aan gedaan worden, moeten de scheuren structureel worden hersteld door het metselwerk in de massa te herstellen en niet te beperken tot een oppervlakkig herstel van de voegen. Het is best mogelijk dat de zettingsscheuren er al van in het begin van de bouw waren omdat het gebouw werd ingeplant op de plaats van een totaal ander gebouw en men dus funderingen heeft moeten aanzetten op een geroerde bodem. In dat geval mag men er ook van uit gaan dat de zetting is gestabiliseerd en dat het kan volstaan om de massieven structureel te herstellen om schade door trillingen in de toekomst te kunnen voorkomen. Ook de barst in de dorpel moet dan niet langer dichtgemaakt worden met siliconen. Een definitieve herstelling met minerale mortel zal een beter resultaat geven als het omringende massief tenminste gestabiliseerd werd.

Afbeelding 59: Scheuren onder het raam

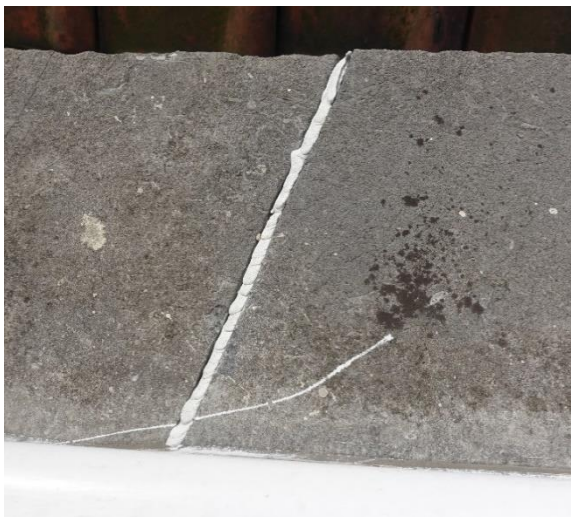
Afbeelding 60: detail gebarsten dorpel

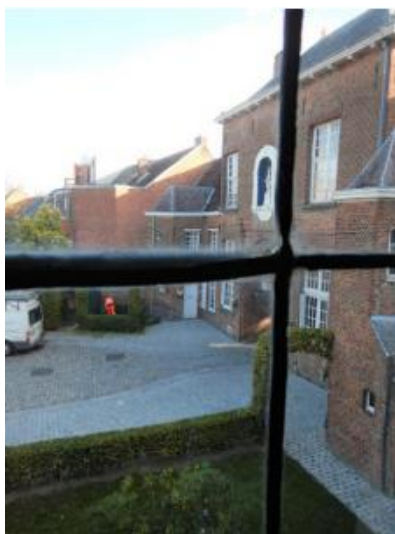
Afbeelding 63: Dun loodnet

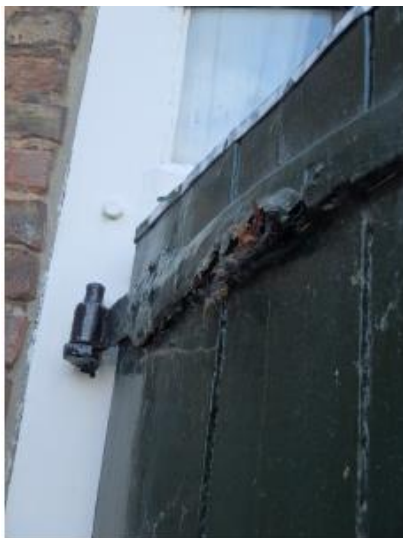
Afbeelding 65: Roestig hengsel

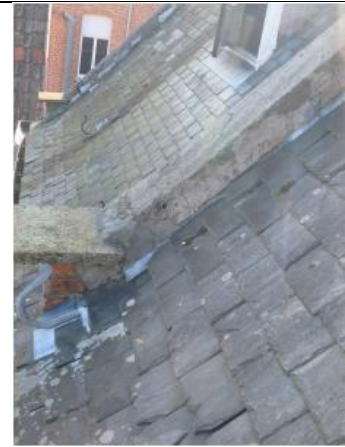
De cementering van de verhoogde scheidingsmuren is in slechte staat en dient hernieuwd te worden. Monumentenwacht rapporteert dat de mortelaansluiting langs de westelijke topgevel niet overal nog aangewerkt is. Daarnaast is het pleisterwerk langs de achterzijde van de dakkapel gescheurd, waardoor er eveneens regenwater kan doordringen in het metselwerk. Ook één van de gebarsten dekstenen van het trapgeveltje dient hersteld te worden teneinde vochtinsijpeling te voorkomen.

| <p>Afbeelding 68: Detail van de cementering</p> | <p>Afbeelding 69: Scheuren en plantengroei op de cementlaag</p> | <p>Afbeelding 70: Rot aan de dakoversteen</p> |

De cementering op de zijgevels is geen ideale bescherming tegen vochtinfiltratie van de zijmuren : er zij ondertussen te veel barsten en scheuren. Het is aan te bevelen te opteren voor een systematische vervanging door een meer aangepaste bastaardmortel in combinatie met een vernieuwing van de randslabben. Het bekleden van de bovenzijde met een zinken muurkap ( met zijdelingse kraal ) is een delicate ingreep maar verdedigbaar om een duurzame oplossing te kunnen garanderen tegen infiltratie tot aan de binnenzijde van de eerder dunnen zijmuren. De profielring van die zinken kap moet echter zo discreet mogelijk zijn ( m.a.w. fijner dan de uitvoering aan de achterzijde ) zodat deze nauwelijks opvalt t.o.v. de bepleistering.

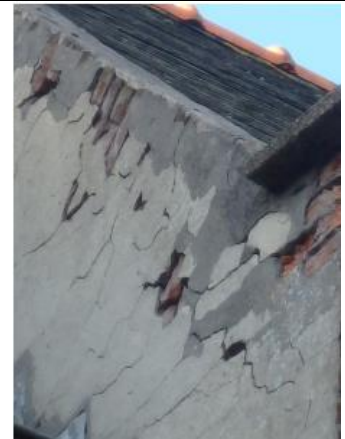
| <p>Afbeelding 71: Wegvallend pleisterwerk aan de topgevel</p> | <p>Afbeelding 72: Schade aan de bepleistering van de dakkapel</p> | |

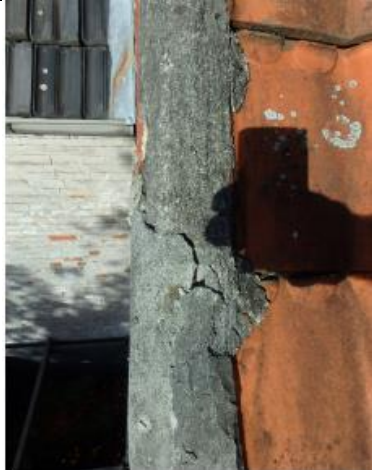
De pannen langs de achterzijde liggen recht en er zijn geen lekken te bespeuren. Toch merkt Monumentenwacht op dat enkele pannen gescheurd zijn en dus niet meer waterdicht zijn. Daarnaast zijn ook de mortelzomen van de nokken in slechte staat. Daar de dakstructuur niet te inspecteren valt, kan schade hier verregaand zijn alvorens het probleem wordt opgemerkt. De beschadigde pannen dienen vervangen te worden en het dakvlak kan een milde reiniging gebruiken.

| Afbeelding 73: Overzicht van de dakbedekking achteraan | Afbeelding 74: Scheuren in de mortelboord | |

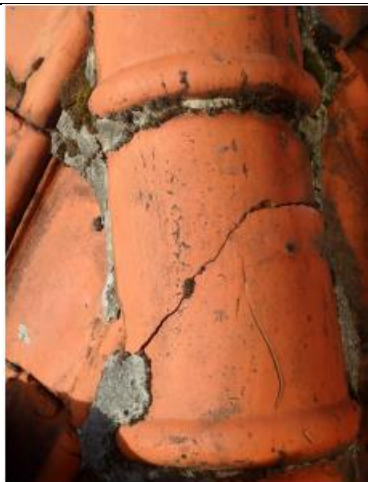
| Afbeelding 75: Beschadigde nokpan | Afbeelding 76: Asbesten pijp bij de schouw | Afbeelding 77: Losse loodslab aan de schouw |

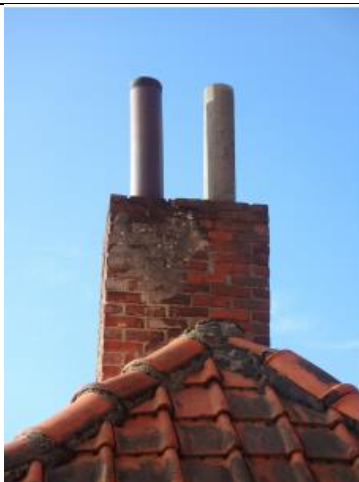
Langs de achterzijde van de woning kon Monumentenwacht ook zien dat het metselwerk van de schouw in slechte staat is. De voegen zijn uitgespoeld en er zijn ook losse loodslabben te zien. Deze gebreken dienen eveneens hersteld te worden om indringing van hemelwater te voorkomen. Tot slot dient de asbest buis in de schouw vervangen te worden.

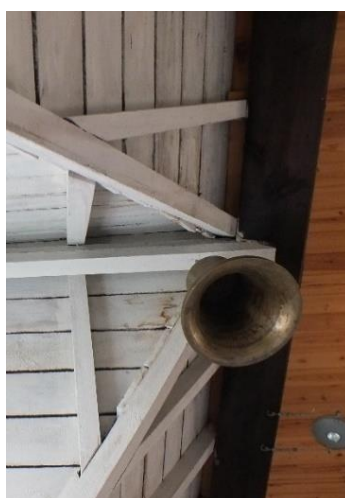
De dakstructuur kan slechts beperkt onderzocht worden, delen ervan zijn verborgen achter een beplanking. De zichtbare gordingen vertonen geen schade. Hetzelfde geldt voor de kepers en dakkapel langs de voorgevel. Er is een beperkte aftekening van vocht te zien langs de nokbalk van de dakkapel, maar dit is een overblijfsel van een reeds verholpen probleem.

Afbeelding 62: Oude vochtatkening

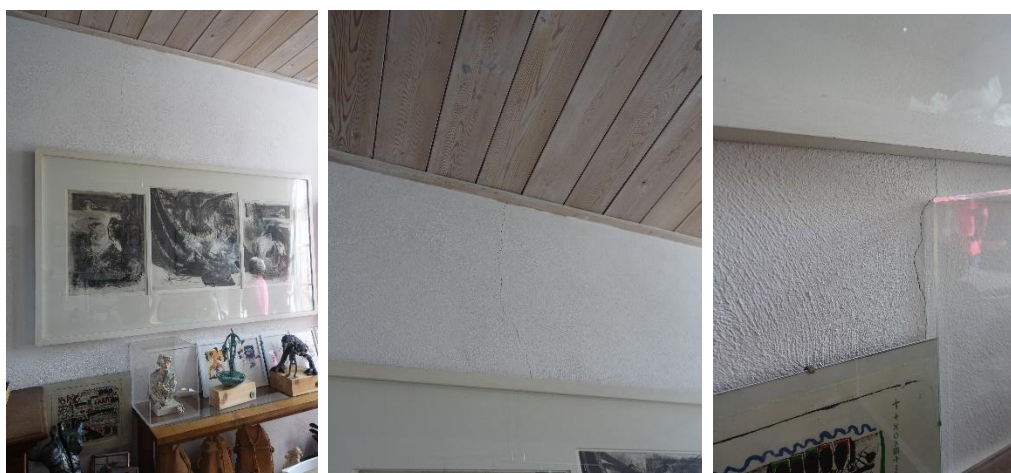
Zowel op het gelijkvloers als de verdieping zijn enkele lange verticale barsten te bemerken. Deze zijn er gekomen na recente omgevingswerken, waarbij de straten opnieuw werden belegd met kasseien. De scheuren expanderen nog en werden daarom (nog) niet opgevuld. Dit is met name in de woonkamer goed te zien, hier loopt een barst door over de volledige hoogte in de scheidingsmuur met woning nr. 3. Op ongeveer een meter hoogte kan de scheur goed geïnspecteerd worden. Dit geldt ook voor de barst aan het bordes: deze situeert zich in de draagmuur langs de achterzijde van de woning. Ook in de achterste slaapkamer is een barst over de volledige hoogte van de muur te zien. Zoals reeds besproken bij de buitenzijde : een gedetailleerd onderzoek moet uitwijzen in welke mate de scheuren het gevolg zijn van een re-activering van reeds aanwezige scheuren ten gevolge van een oudere differentiële zetting.

Afbeelding 64 tot 66: Scheur in de woonkamer die doorloopt over de volledige hoogte van de scheidingsmuur.

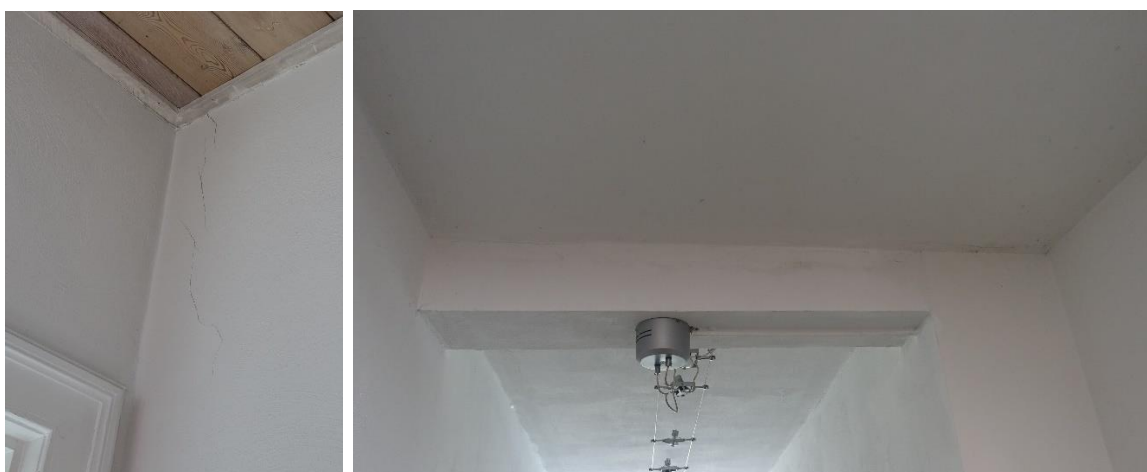
Afbeelding 67: Scheur in de muur langs de gang

Afbeelding 68: Meerdere scheuren rondom de balk van de inkomhal

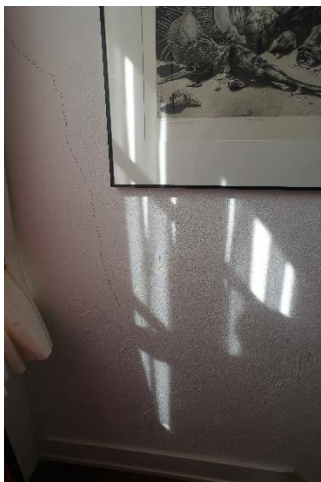
Afbeelding 69: Opvallende barst op het bordes

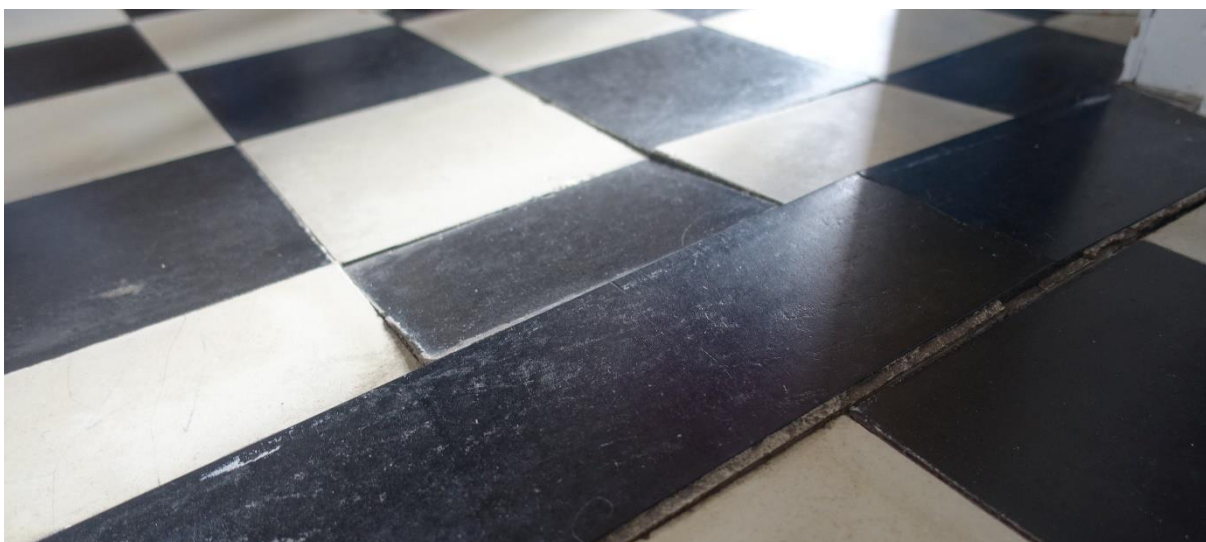
Een tweede onrustwekkende aantasting is te zien in de dambordvloeren. Het valt op dat de tegels niet meer recht liggen en dat de voegen gebarsten zijn. De oorzaak hiervan is te vinden in de kelder, dit wordt in een volgende paragraaf besproken.

Afbeelding 71: Detail van de schade aan de vloer

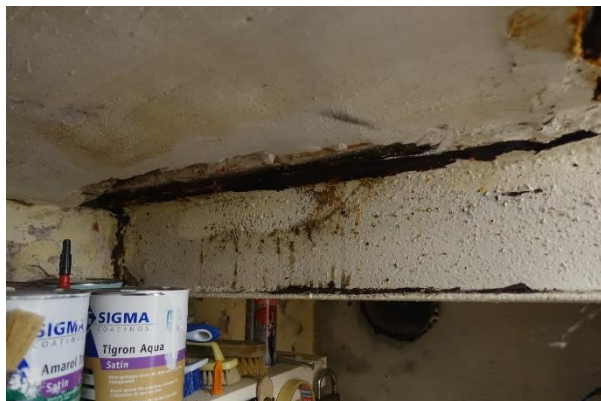
In de kelder is een verregaande roestschade ter hoogte van de stalen I-profielen van de troggewelven te bemerken.

De voornaamste oorzaak van deze toestand is een gebrekkige ventilatie in de kelder waardoor de luchtvochtigheid te hoog is in combinatie met condensatie tegen de stalen liggers die doordat ze ingewerkt zijn met de bakstenen gewelven langs boven verwarmd worden

Afbeelding 72: roest aan een vrijliggend I-profiel

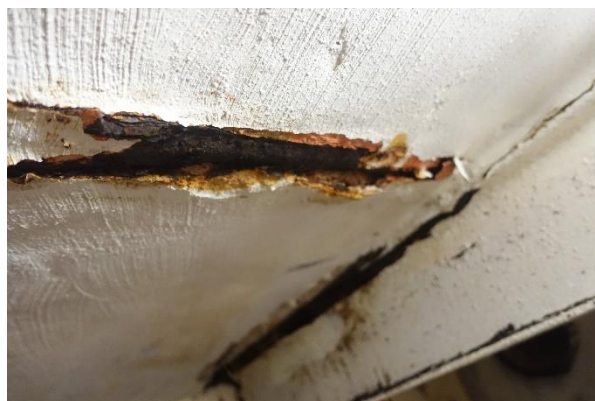
Afbeelding 73: Verregaande roest op een ligger tussen 2 gewelfjes

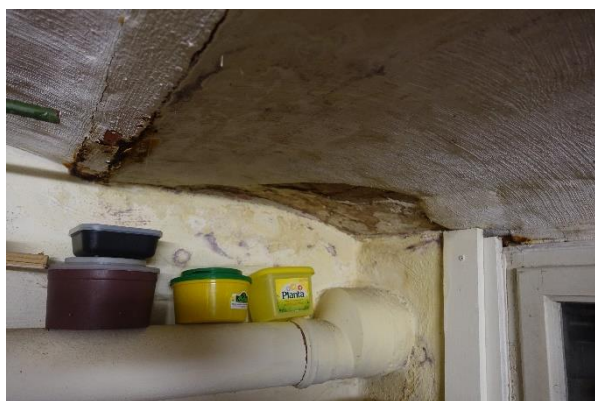
In het verleden werd reeds een huiszwam uit de kelder weggehaald maar er zijn nog restanten achter gebleven. Deze zijn blijkbaar non-actief op dit moment maar het is sterk aan te raden om elk spoor te verwijderen.

Afbeelding 74: roest aan de andere zijde van de kelder, waar ooit een huiszwam zat

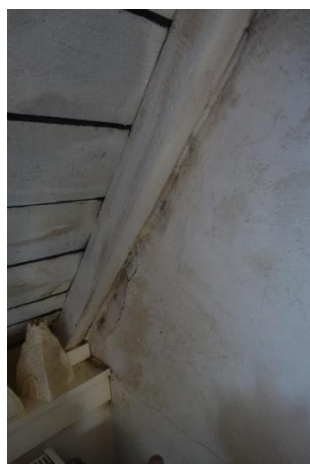
Zoals reeds vermeld zijn de bovenranden van de scheidsmuren zijn fel beschadigd door insijpelend water via de gecementeerde zijmuren en vooral via de gebarsten bovenzijden van de opgaande muren. .. Het pleisterwerk van 2004 vertoont vlekken en er zijn ook schimmels aanwezig.

Afbeelding 75: Schimmel op de rechter scheimuur
