**Begijnhof Turnhout - Woonhuis**

Begijnhof 4

2300 TURNHOUT

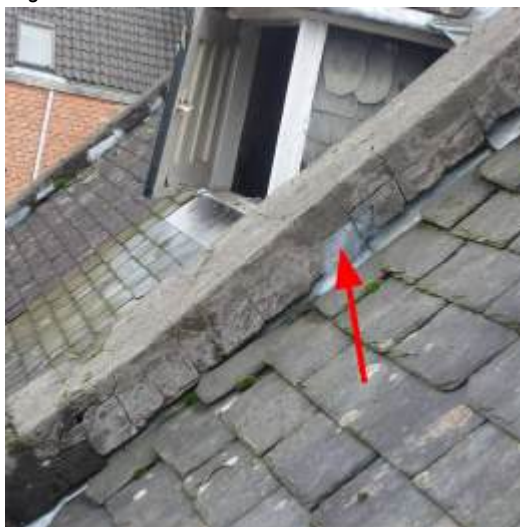
*loodaansluiting is uitgezakt en mortelaansluiting valt weg*

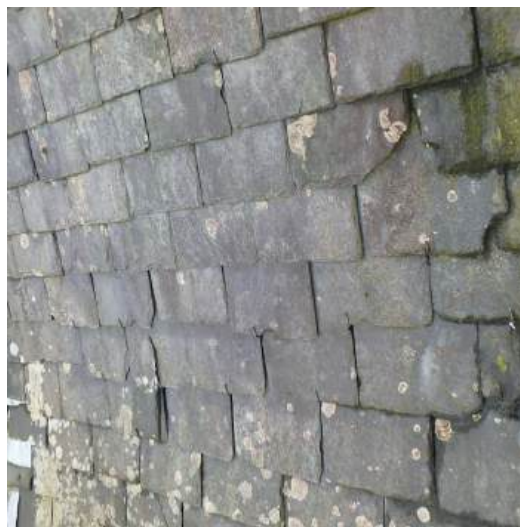
*sterk verweerde en afgebroken leien*

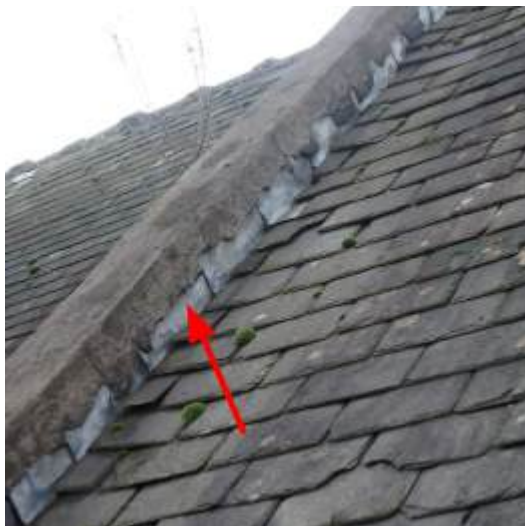
*loodaansluiting is uitgezakt en mortelaansluiting valt weg*

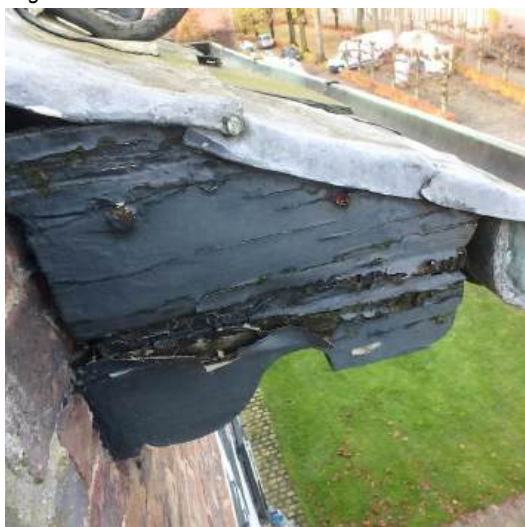
*Ingerot kops hout*

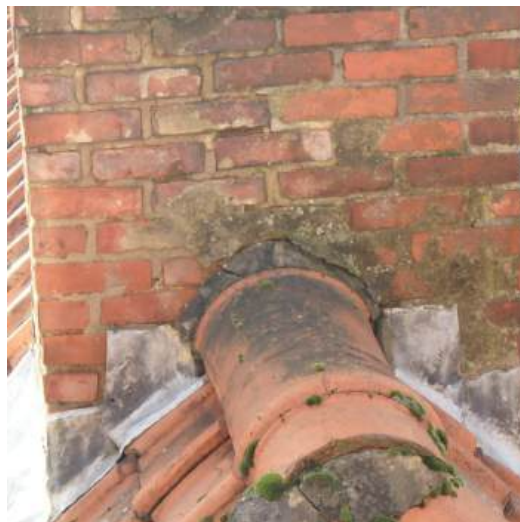
*mortelaansluiting scheurt los*

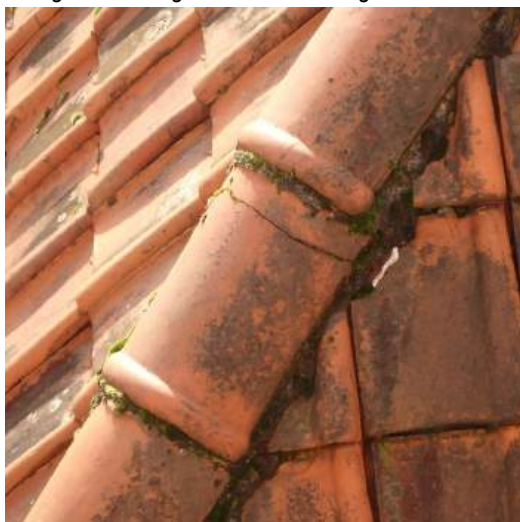
*gebroken hoekkeperpan*

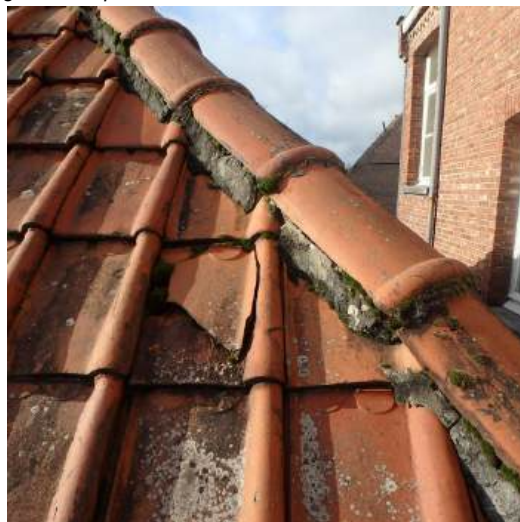
*sterk schilferende pan en losgescheurde mortelaansluiting*

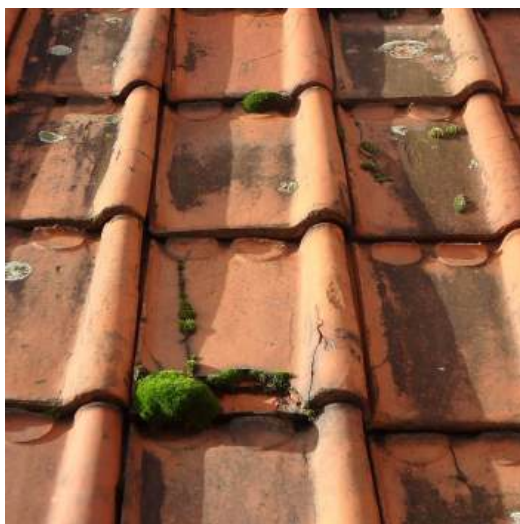
*gebarsten pan*

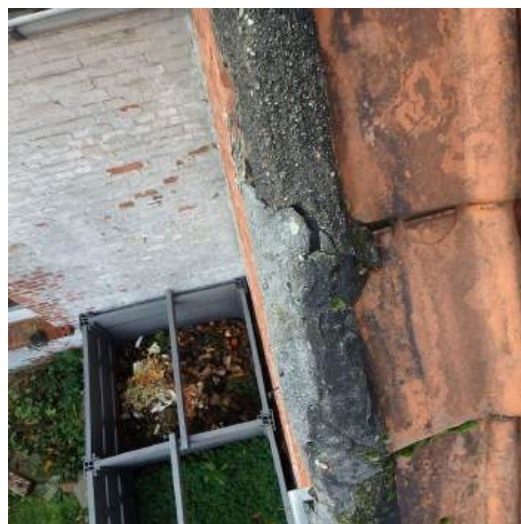
*mortelaansluiting met de zuidgevel scheurt los*

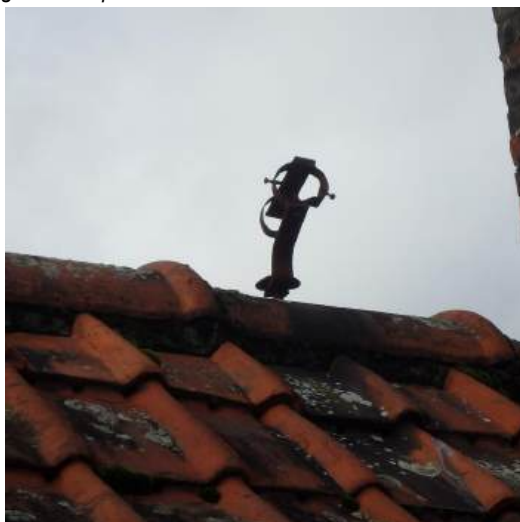
*nokpan beschadigd door roestig restant*

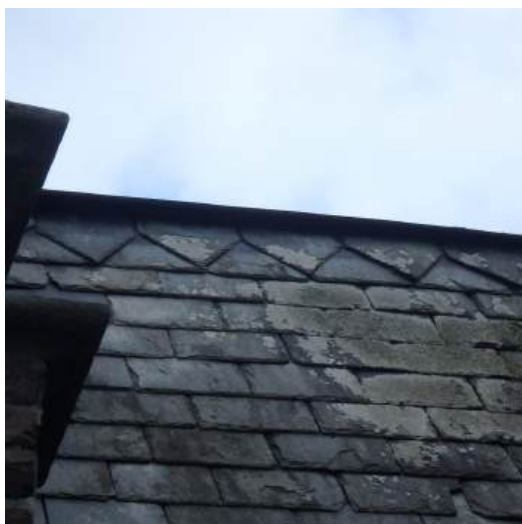
*de nok is opgedrukt*

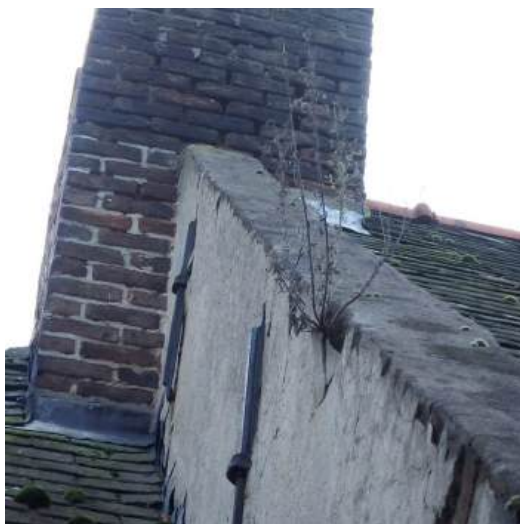
Onder het oostelijk schouderstuk is het baksteenmetselwerk losgescheurd. Door de druk van het bovenliggende baksteenmetselwerk kan dit deel wegvallen met gevaar voor de bewoners of passanten.

*oostgevel: plantengroei in de uitgespoelde voegen*

- de loshangende en beschadigde pleister verwijderen;
- het ingescheurd metselwerk vanop het gezonde steenwerk terug opmetselen;
- de beschadigde bakstenen vervangen door soortgelijke vorstbestendige stenen;
- losliggende bakstenen hermettelen;
- de uitgespoelde voegen voldoende diep uitkappen (min 1,5 x de voegbreedte), ontstoffen, bevochtigen en hervoegen met een compatibele kalkmortel;
- indien de bakstenen van de zijkanten sterk verweerd zijn deze herstellen met een compatibele kalkpleister ter bescherming van de bakstenen en
- in samenspraak met onroerend erfgoed boven de topgevels zinken kappen aanbrengen.

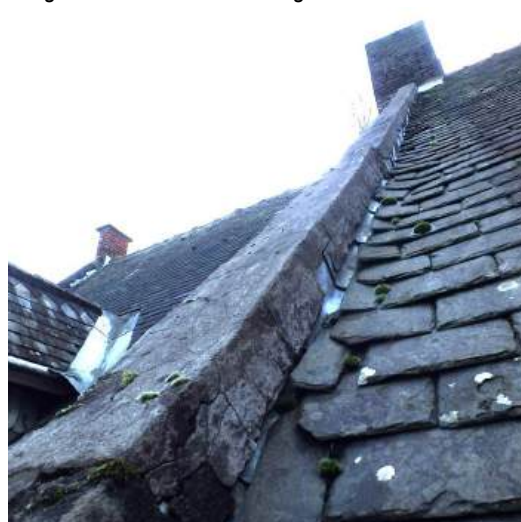
*oostgevel: ingescheurd pleisterwerk*

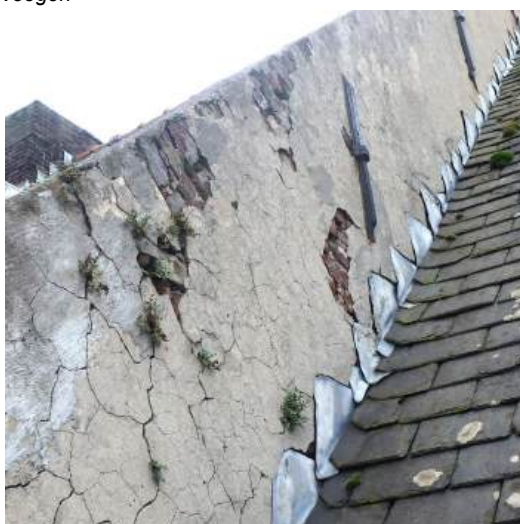
*westgevel: bepleistering valt weg, uitgespoelde voegen met plantengroei*

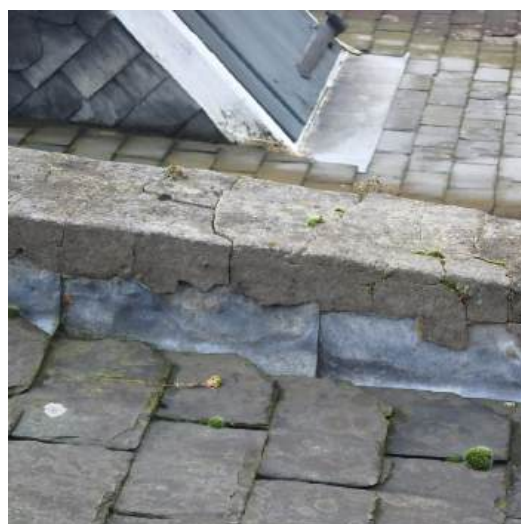
*westgevel: ingescheurd pleisterwerk*

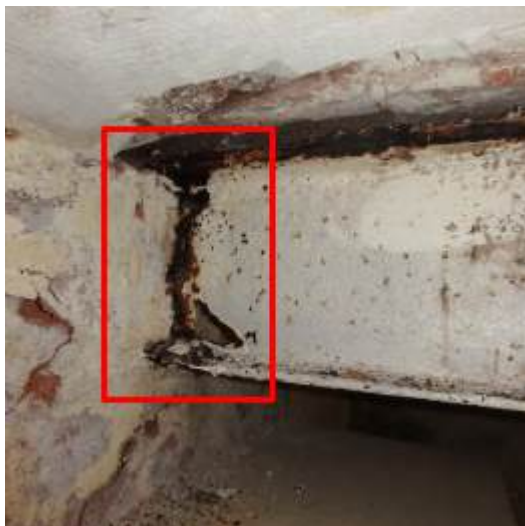
**toestand** Een ijzeren profiel ter ondersteuning van de bovenliggende muur is aan de zuidelijke oplegging sterk roestig en vertoont enkele gaten. De ziel is structureel verzwakt waardoor er scheurvorming ontstaat in de binnenmuren en vermoedelijk in de achtergevel. Het ijzeren profiel is tijdelijk ondersteund door een stempel. Er zijn restanten van vermoedelijke oude zwammen zichtbaar in de oplegging.

*de ziel is structureel verzwakt*

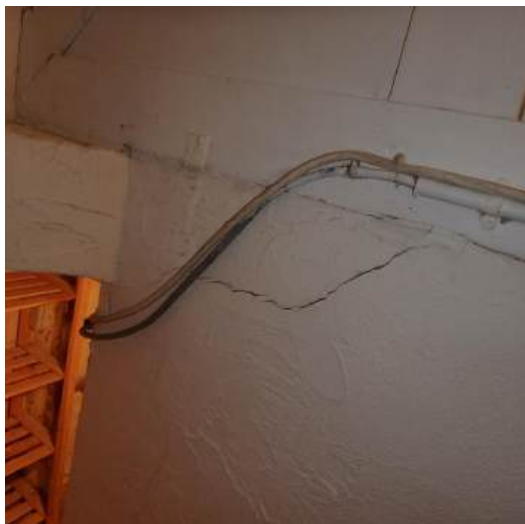
*scheurvorming*

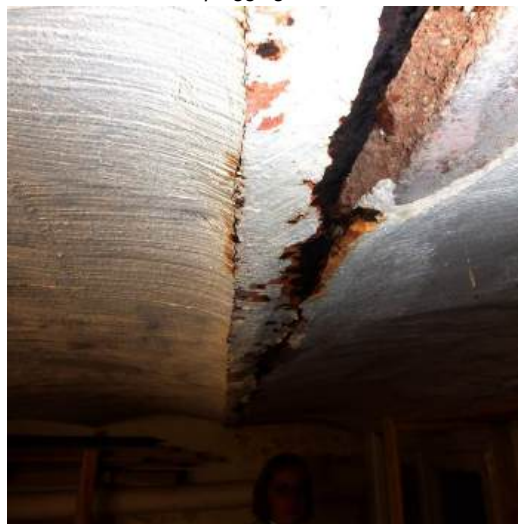
De ijzeren profielen van de troggewelven zijn sterk roestig door vochtindringing via de muuropleggingen, het veelvuldig kuisen met overvloedig water en/of een hoge luchtvochtigheid in de kelder. Hierdoor wordt de vloer opgedrukt en treedt er scheurvorming op aan het dragende baksteenmetselwerk en het gewelf. Het pleisterwerk vertoont scheurvorming en is plaatselijk weggevalen. Een vermoedelijke verluchttingsbuis is hermetisch afgesloten.

*sterk roestig profiel*

Aangezien een groot deel van het ijzerwerk verborgen en niet bereikbaar is voor onderhoud, is het van belang alle vochtbronnen die tot roestvorming kunnen leiden, te vermijden:

- neem optrekkend en ander indringend vocht weg;
- reinig de bovenliggende vloer met zo min mogelijk water en
- verlucht en/of verwarm de onderliggende ruimtes permanent.

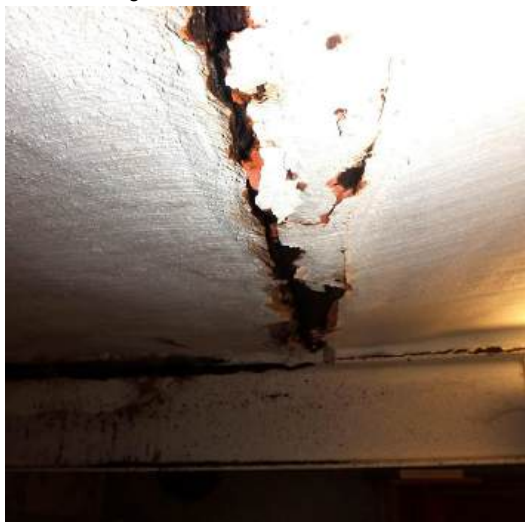
*sterk roestig profiel*

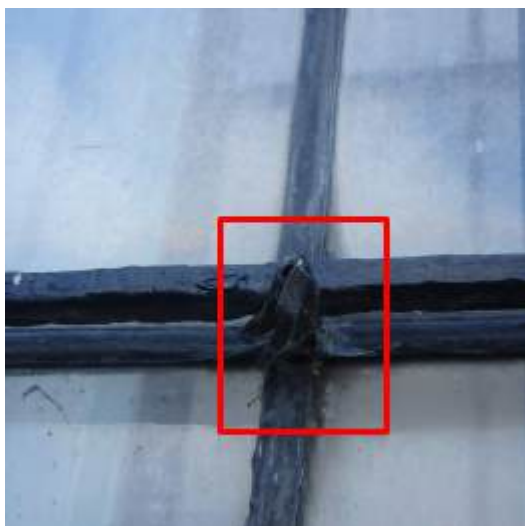
*afgebroken bindloodje*

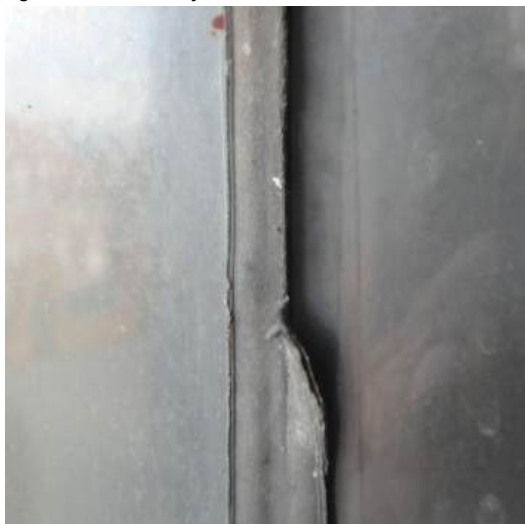
*het loodnet is sterk verweerd en komt los*

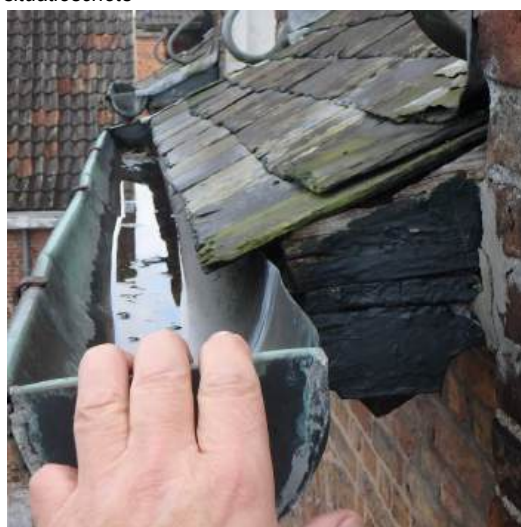
| toestand | De koperen goten zijn sterk verweerd en hellen verkeerd af waardoor er water blijft staan. De beugels zijn roestig. De soldeer van een kops eindstuk is ingescheurd. |

de goot helt verkeerd af waardoor er water in blijft staan

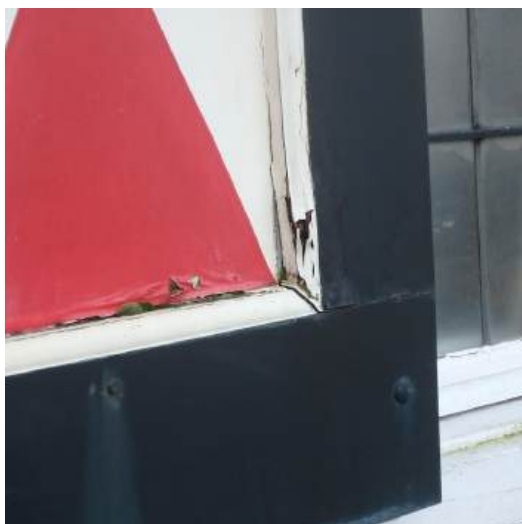
Het ijzeren beslag is roestig, drukt het hout weg en komt plaatselijk los met vochtinfiltratie en inrottingen tot gevolg.

*ingerot hout*

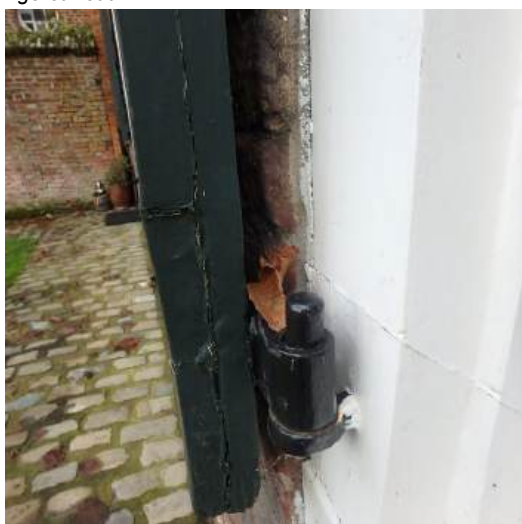
*delen komen los*

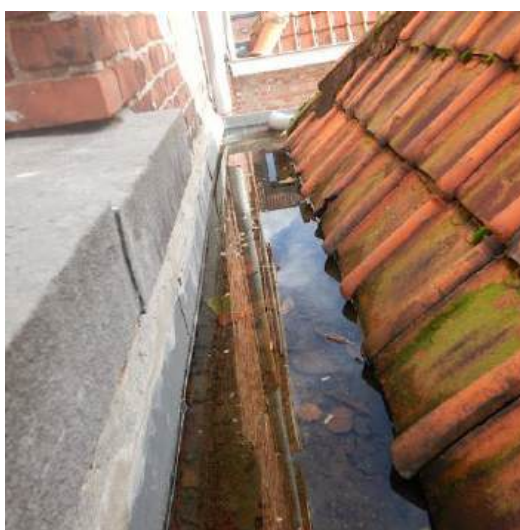
*dak [2]: de goot is vervuild en er blijft water in staan*

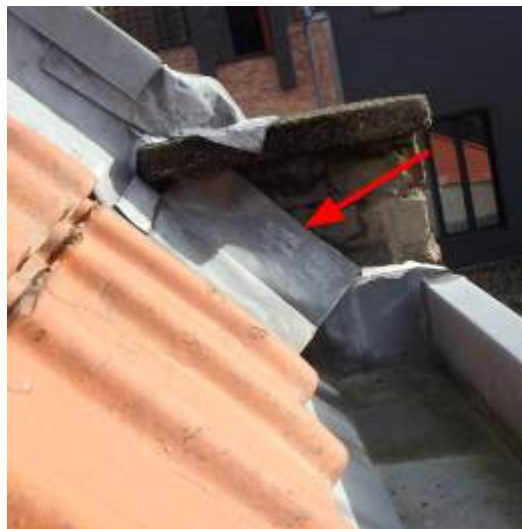
toestand Van op afstand gezien ligt een nokpan mogelijk los of is deze slordig geplaatst. In aansluiting met de oostelijke topgevel is ter hoogte van de onderste rij pannen de loodslab koud tegen de gevel geplaatst met lichte vochtinfiltraties tot gevolg.

*loodslab is koud tegen de gevel geplaatst*

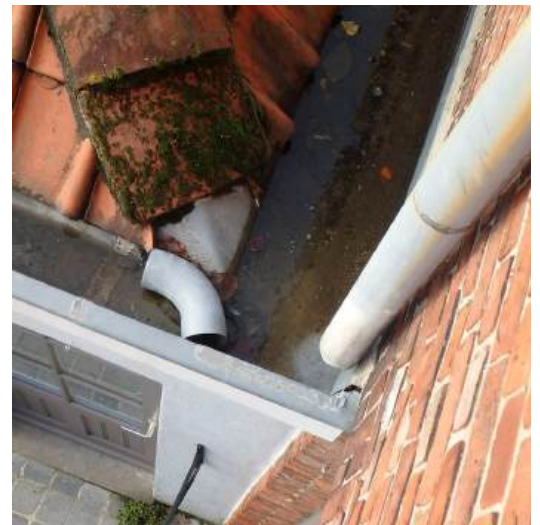
*weggefallen bochtstuk werd teruggeplaatst*

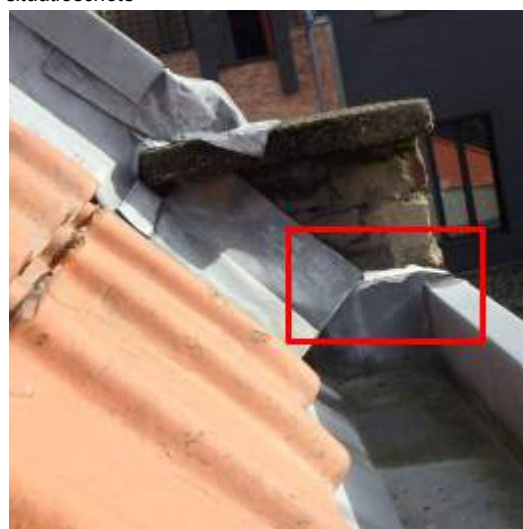
toestand De kopse kanten van de goot zijn koud tegen de topgevels geplaatst. Aan de oostzijde is deze slordig met kit afgewerkt. De kit begint in te scheuren. In de goot komt een coating/roofing herstelling los.

de kitafchting begint in te scheuren

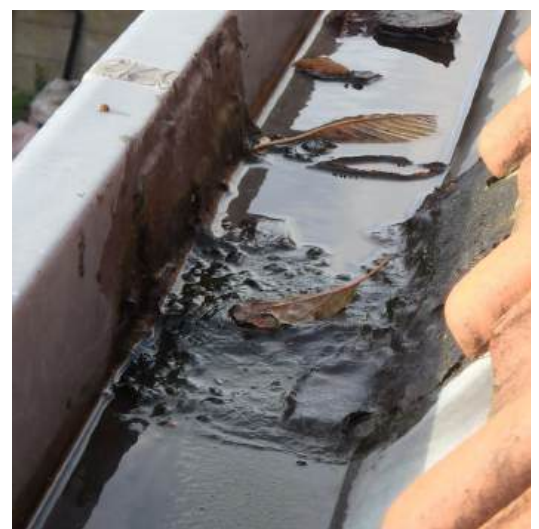
een herstelling begint terug los te scheuren

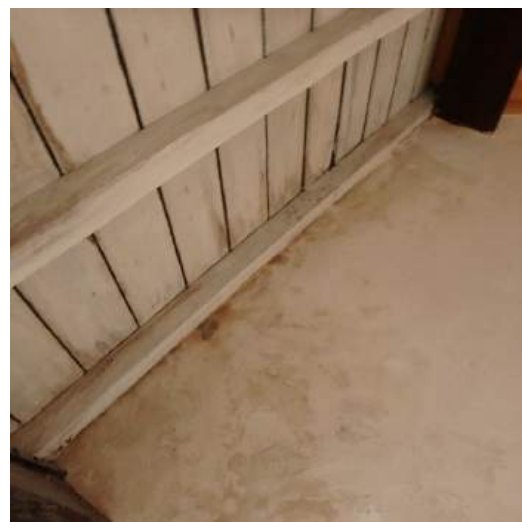
In aansluiting met de topgevels zijn er vochtsporen zichtbaar met schade aan de dakstructuur tot gevolg. De dakstructuur kan inrotten. Dit is het gevolg van gebreken aan de dakaansluitingen en aan de topgevels.

vochtaftekeningen ter hoogte van de muuraansluitingen

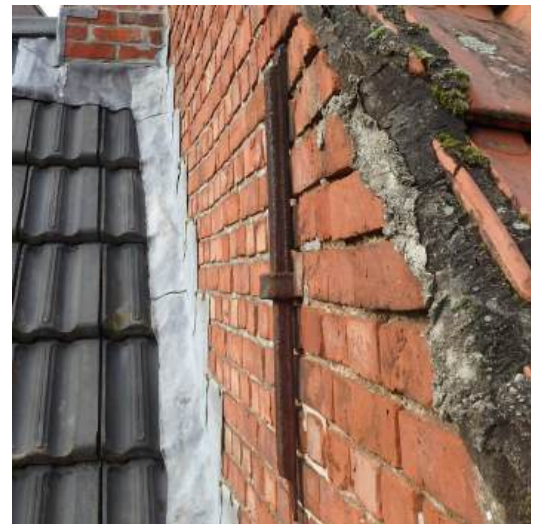
*roestig muuranker*

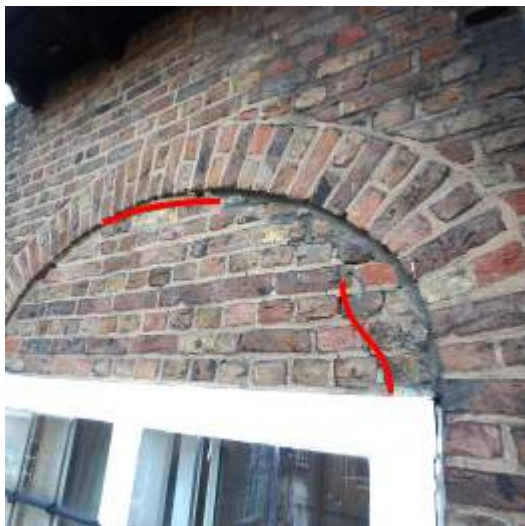
toestand Vleugel [1]-noord: het voegwerk is plaatselijk een weinig ingescheurd of uitgespoeld, momenteel zonder verdere gevolgen.

vleugel [1]-noordzijde: het voegwerk is beperkt ingescheurd

- de voegen voldoende diep en voorzichtig uithalen (min. 1,5 x breedte van de voeg);
- de voegen ontstoffen en bevochtigen;
- voegen met een aardvochtige, compatibele\* voegmortel en
- niet voegen onder te felle zon, bij regenweer of vrieskou.

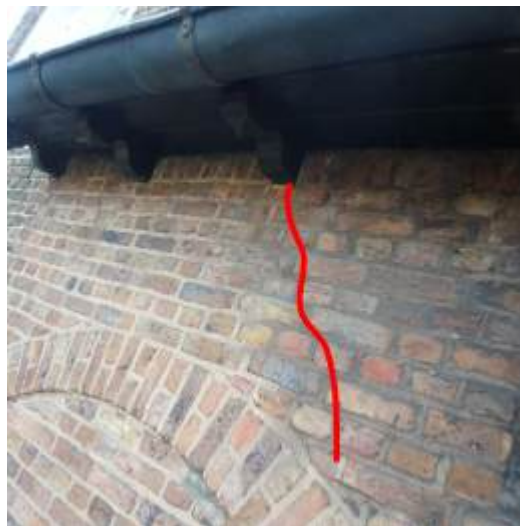
vleugel [1]-noordzijde: het voegwerk is beperkt ingescheurd

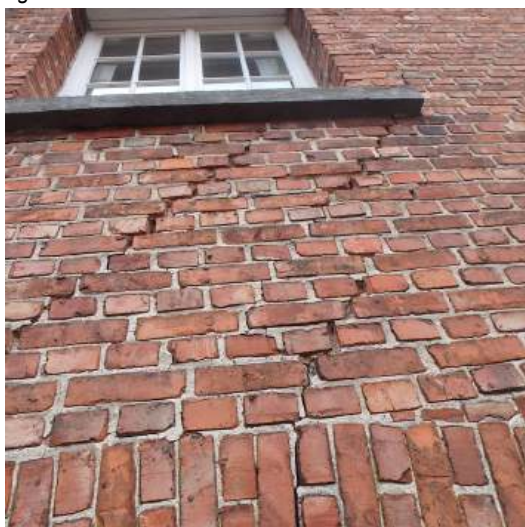
Vleugel [1]-zuid: ter hoogte van het raam van de trappenhal vertoont het steenwerk structurele scheurvorming. Vermoedelijk is dit het gevolg van de gebreken in de kelder. Enkele stenen van de bakstenen strek zijn een weinig verzakt, momenteel zonder gevolgen. Enkele kleinere zones voegwerk zijn uitgespoeld.

vleugel [1]-zuidzijde: structurele scheuren

- herstel de oorzaak;
- reinig de scheuren;
- plaats eventueel lintvoegwapening en
- vul de scheuren op met een compatibele kalkmortel.

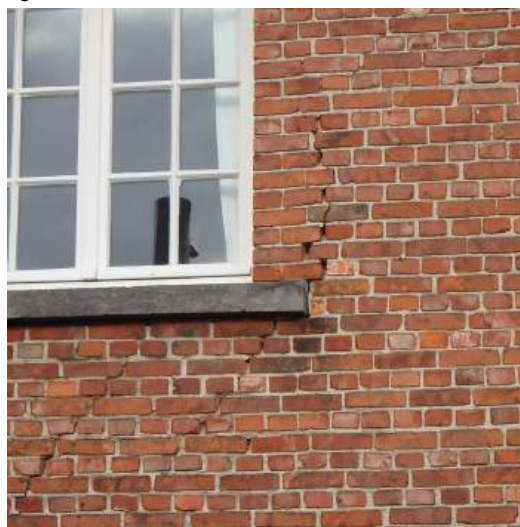
vleugel [1]-zuidzijde: structurele scheuren

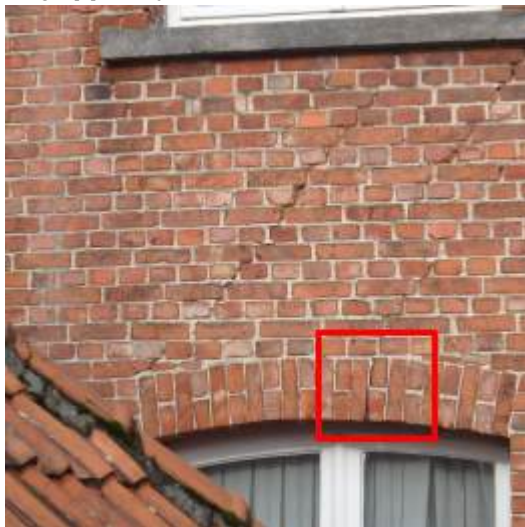
vleugel [1]-zuidzijde: een baksteen van de latei is licht verzakt

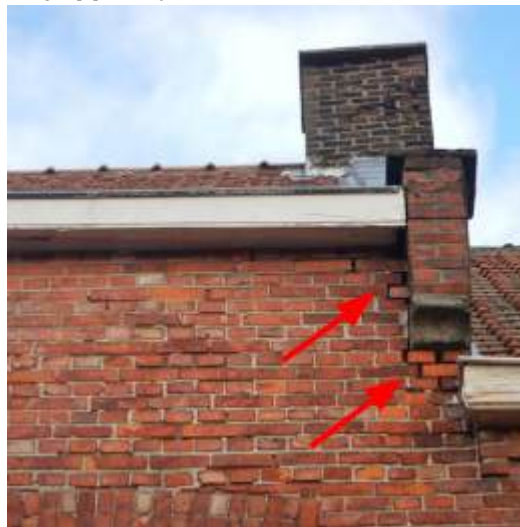
vleugel [1]-zuidzijde: het voegwerk is beperkt uitgespoeld

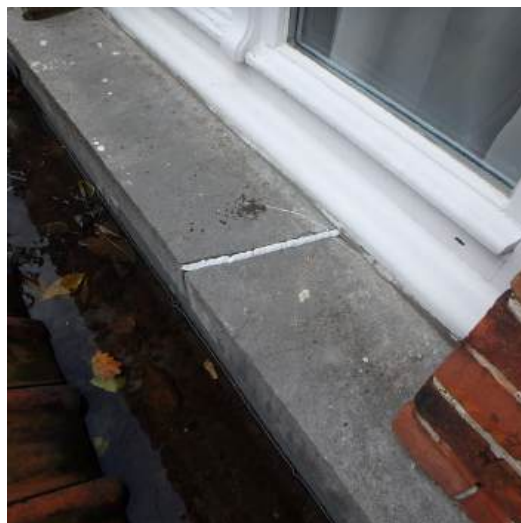
toestand De raamdorpels van het raam op de eerste verdieping en in de trappenhal is gebroken. De kitherstelling scheurt in of is slordig geplaatst met lichte vochtinfiltratie tot gevolg. Kit is in deze toepassing niet duurzaam.

*gebroken dorpel en kit scheurt terug los*

- verwijder de kit;
- reinig de scheuren en
- herstel de scheuren met een compatibele kalkmortel.

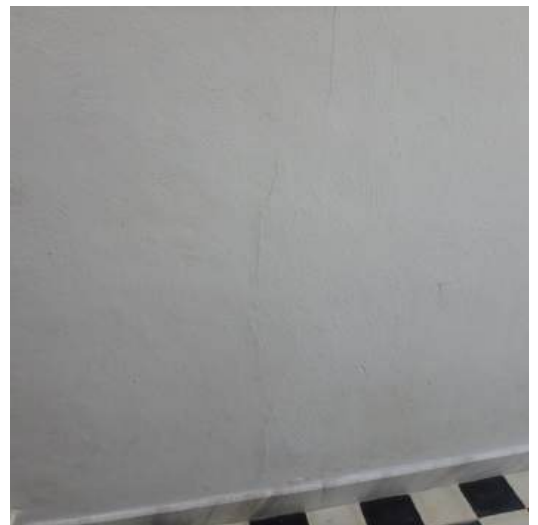
| toestand | Enkele binnenmuren vertonen structurele scheuren die het gevolg zijn van de sterk roestige ligger in de kelder. |

*buitenmuur traphal*

| toelichting advies | Herstel houdt o.a. in: <ul style="list-style-type: none"><li>- de scheuren voldoende diep en breed uitkappen;</li><li>- eventueel lintvoegwapening plaatsen;</li><li>- een wapeningsgaas plaatsen en</li><li>- herstellen met een compatibele dampopen pleister.</li></ul> |

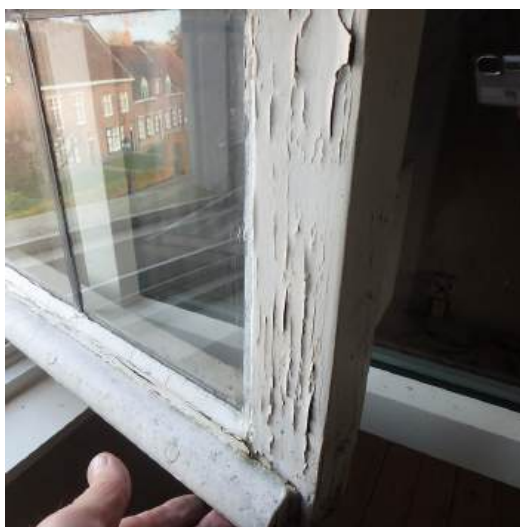
afbladderend schilderwerk

gebruik een dampopen en duurzaam opgebouwd verfsysteem, zoals bv. lijnolieverf. Synthetische verven zijn vrijwel waterdicht en hebben een lage waterdampdoorlaatbaarheid waardoor ze de ondergrond hermetisch afsluiten. Bij kleine beschadigingen van deze afwerklaag kan het houtwerk rotten omdat indringend vocht geen uitweg meer vindt. Hoogglansverven zijn duurzamer dan satijn- of matte verven.

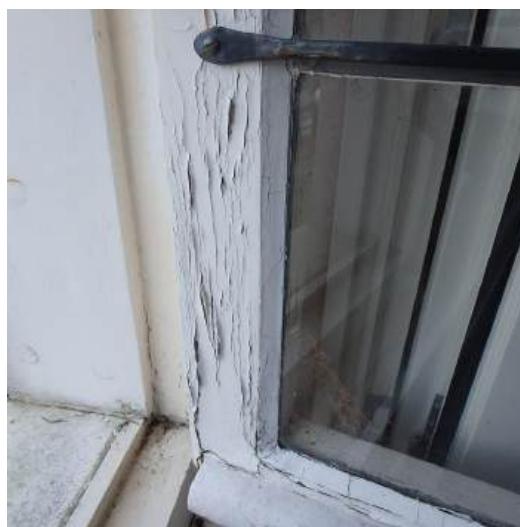
afbladderend schilderwerk

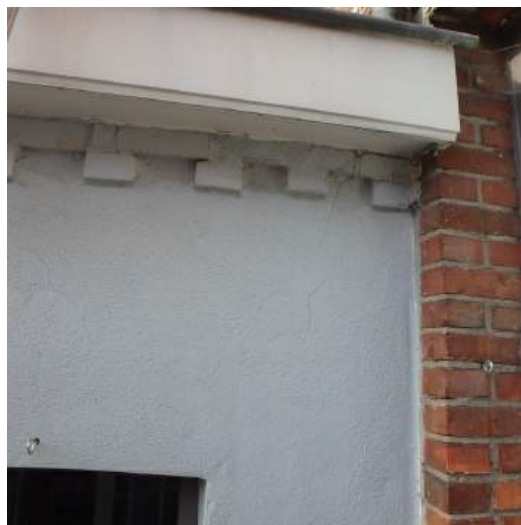
toestand De pleister vertoont beperkte scheurvorming. In de plintzone wordt de pleister beperkt weggedrukt door zouten.

*lichte scheurvorming*

- de weggedrukte pleister herstellen met een compatibele pleister en
- de scheuren dicht schilderen met een dikkere compatibele en dampopen verfssysteem.

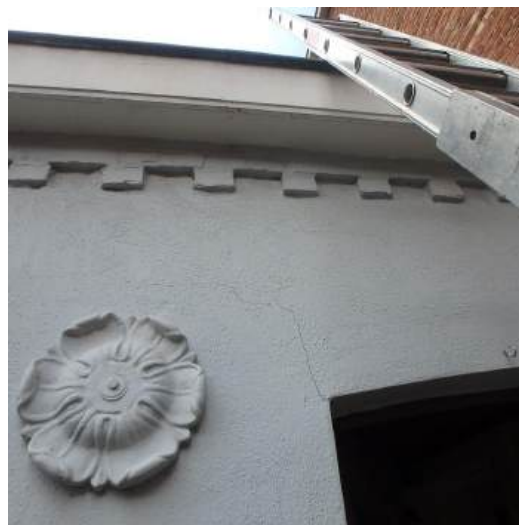
*lichte scheurvorming*

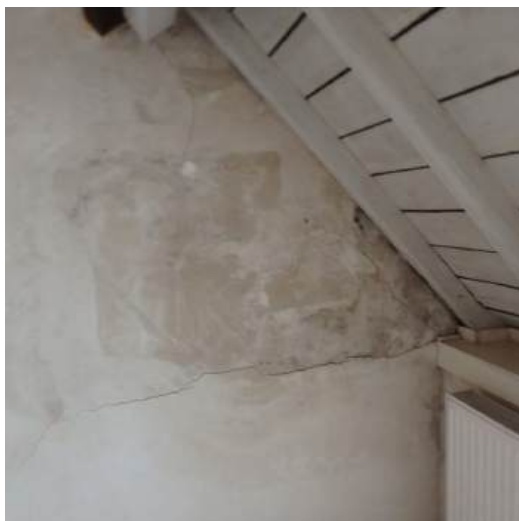
toestand De bepleistering van de zoldermuren vertoont scheurvorming, vochttaftekeningen en klint plaatselijk hol. Dit is het gevolg van gebreken aan de dakaansluitingen en de topgevels.

*vochttaftekening en scheurvorming*

- de muren voldoende lang laten drogen;
- de loshangende pleister verwijderen;
- de scheuren voldoende breed uitkappen;
- scheuroverbruggend vlies plaatsen en
- de afwerking herstellen met een compatibel dampopen pleister en een dampopen verfsysteem.

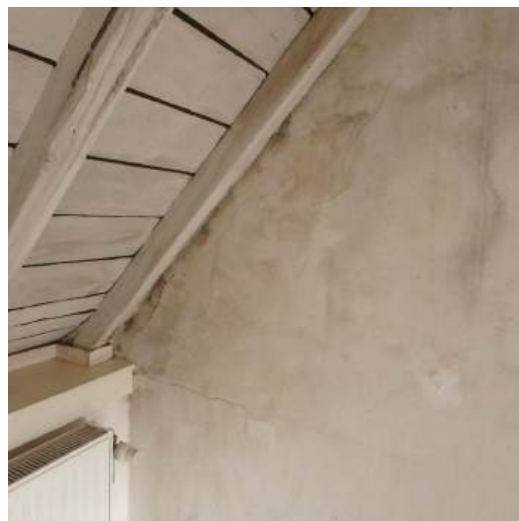
*vochttaftekening*

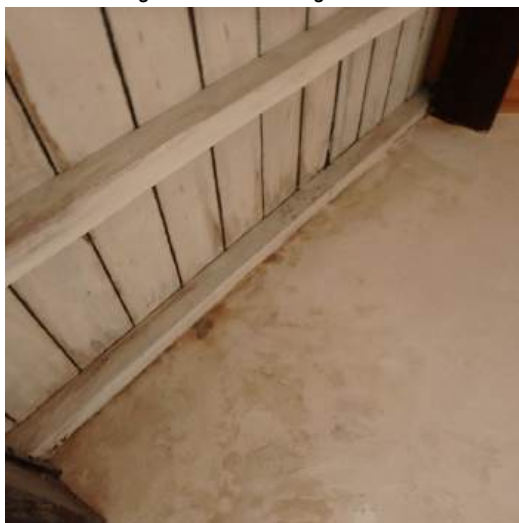
*vochttaftekeningen*

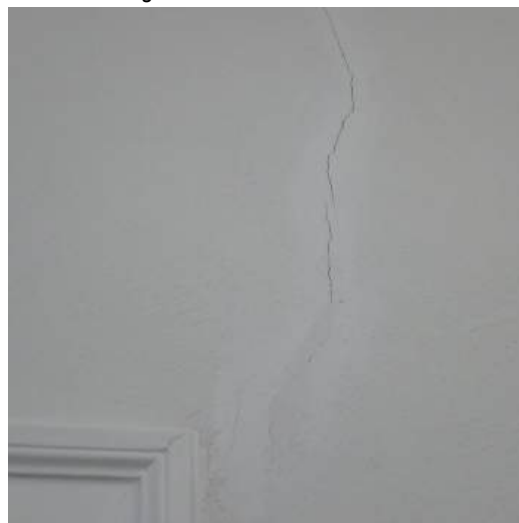
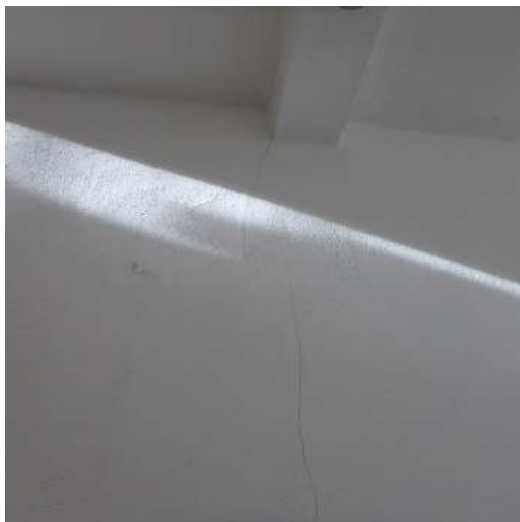
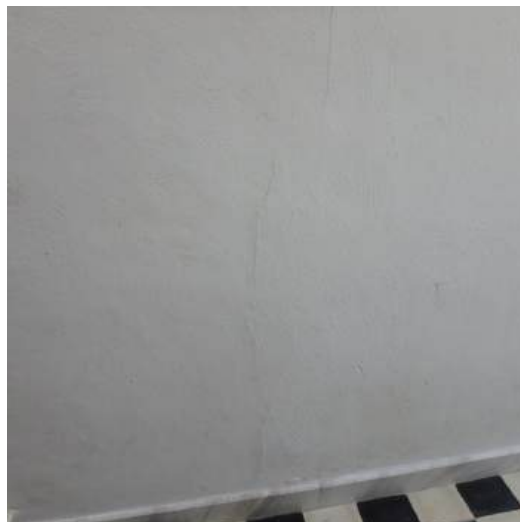
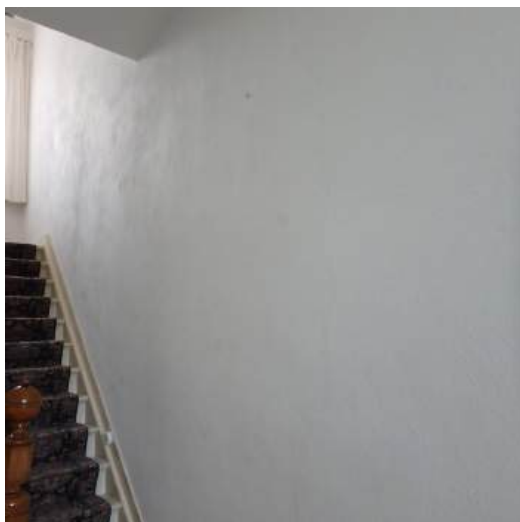
Op de gelijkvloers en de eerste verdieping vertoont het pleisterwerk scheurvorming, al dan niet gelinkt aan de gebreken in de kelder.

*structurele scheur*

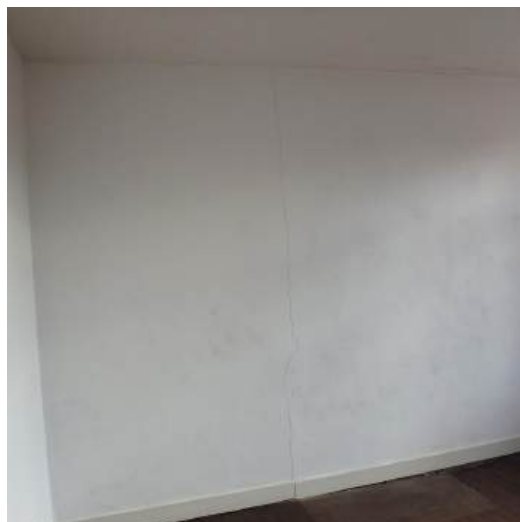
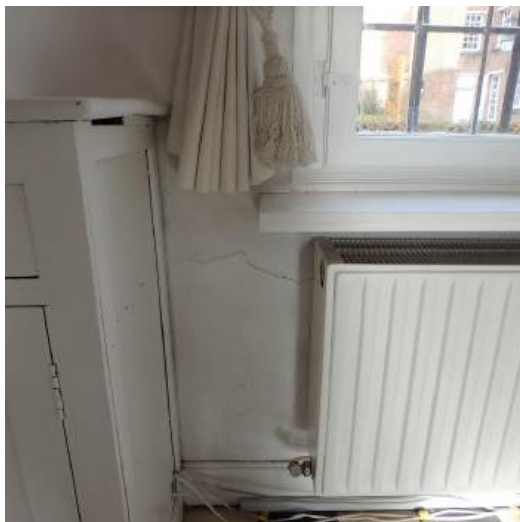
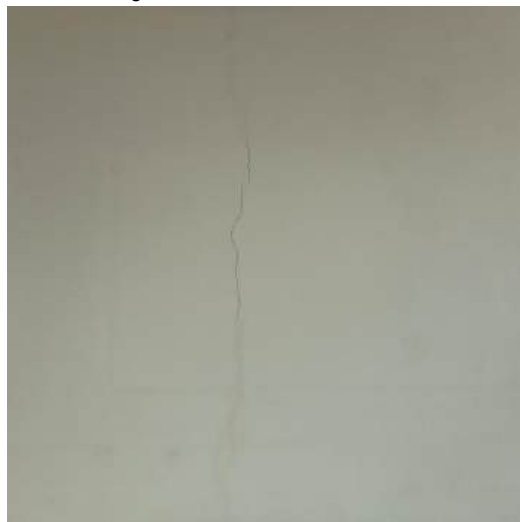
*scheurvorming*

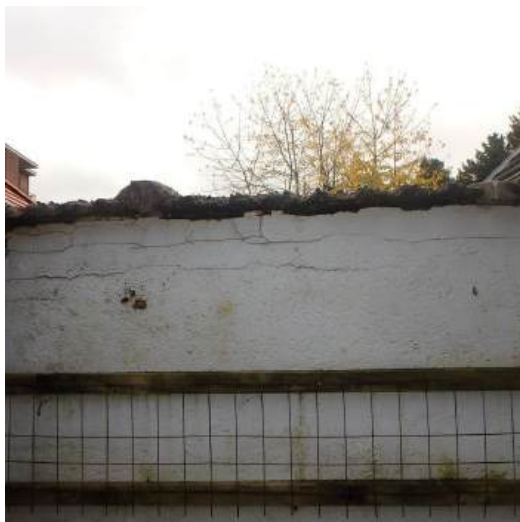
Door de dampdichte afwerking en de scheurvorming heeft het insijpelend water aan de buurzijde schade veroorzaakt zoals uitgespoelde voegen.

*de pleister vertoont scheurvorming*

- vervang de dekstenen;
- verwijder de dampdichte verf;
- herstel het onderliggend pleisterwerk met een damopen kalkpleister;
- plaats een afwerklaag op basis van kalk;
- verwijder de uitgespoelde voegen langs de buurzijde voldoende diep (min 1,5 x de voegbreedte), ontstoffen, bevochtigen en
- herstel deze met een compatibele kalkmortel.
