**Begijnhof Turnhout - Woonhuis**

Begijnhof 11  
2300 TURNHOUT

## ADMINISTRATIE & OPMERKINGEN

## ADVIEZENRAPPORT

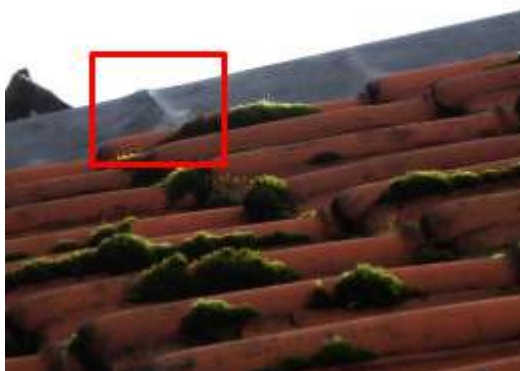
Aan de straatzijde ligt een ander type pan. Deze zijn algemeen in redelijke staat maar bealgd en bemost waardoor ze meer vocht vasthouden en sneller kunnen ververen. De onderste rij pannen ligt geknikt. De oostelijke topgevelbeëindiging is uitgevoerd met loodslabben. Plaatselijk vertonen ze scheuren.

*dak [1]-straatzijde: ingescheurde loodaansluiting*

- vervang de mortelaansluitingen door duurzaam materiaal zoals bv. lood;
- gebruik voldoende dik lood;
- beperk de lengte tot 1 m om scheuren ten gevolge van uitzetten te voorkomen;
- voorzie voldoende onderlinge overlap (minimum 8 cm);
- breng bij opgaand muurwerk voldoende omslag aan in een voeg van het metselwerk, bevestigen met roestvrijstalen krammen, voegklemmen of loodproppen en voegen met een aangepaste kalkmortel of eventueel een professionele kit, geplaatst volgens de regels van de kunst.

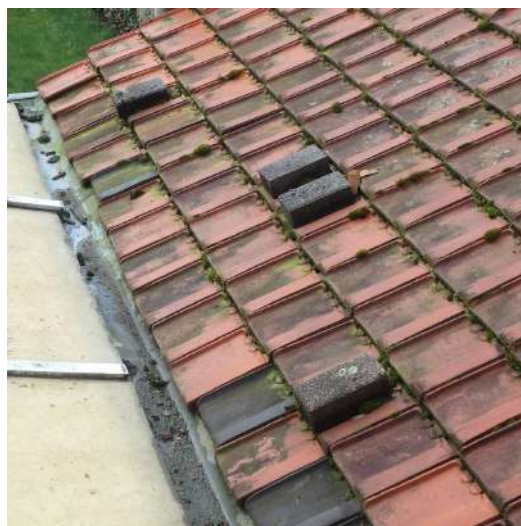
Dak [2]: de pannen zijn in redelijke staat. Er liggen stenen op het dak, vermoedelijk tegen het opwaaien. Plaatselijk wordt een pan opgedrukt. Een nokpan is gebroken. De mortelaansluiting met vleugel [1] scheurt los en valt weg. In aansluiting met vleugel [1] is een loodslab stuk verweerd en komt deze los.

*dak [2]: stenen op het dak*

- herleg de verschoven pannen;
- vervang de ingerotte/gebroken panlatten;
- ondersteun de onderste rij pannen onderaan door een dubbele panlat en
- vervang de beschadigde of ontbrekende pannen door soortgelijke exemplaren.

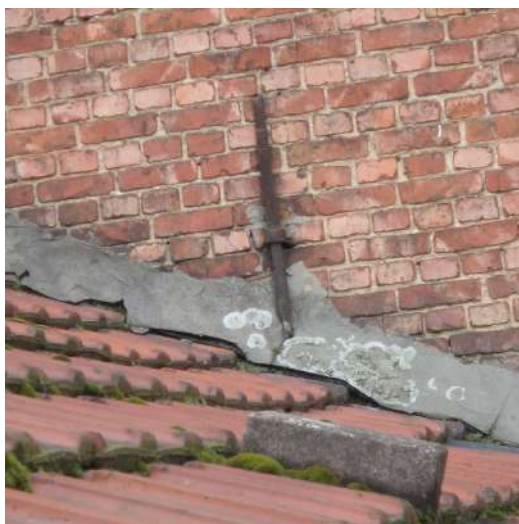
dak [2]: losgescheurde mortelaansluiting

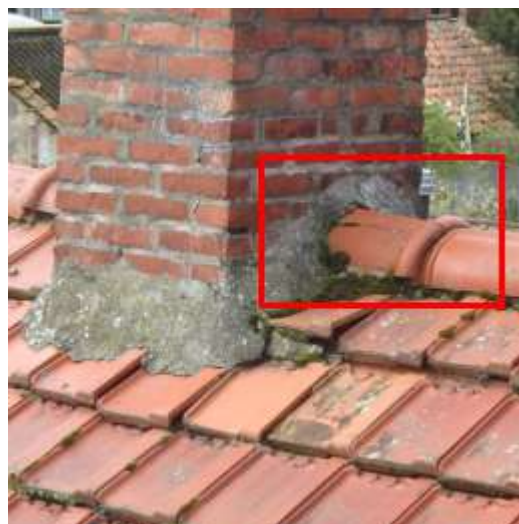
dak [2]: gebroken nokpan

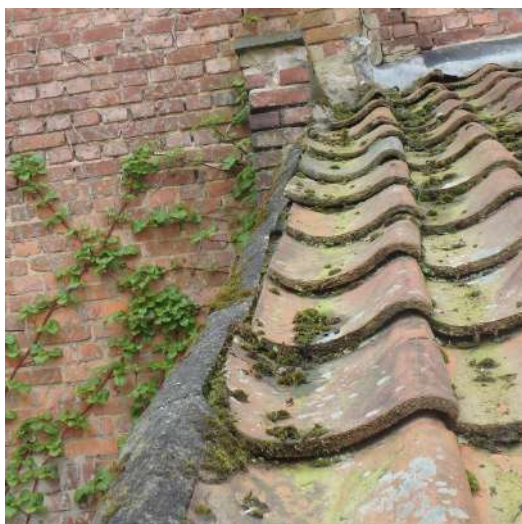
Vleugel [5]: de pannen zijn in redelijke staat. Plaatselijk is de loodaansluiting met de achterbuur slordig geplaatst. De loodslabben overlappen elkaar minimaal. De mortelaansluiting met de oostelijke topgevelbeëindiging scheurt los.

*dak [5]: de mortelaansluiting scheurt los*

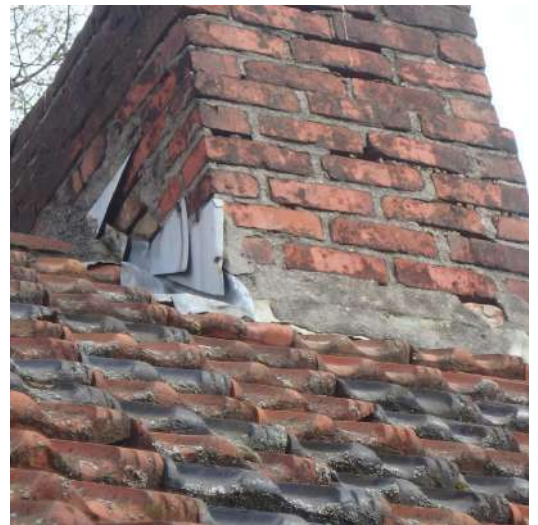
toestand Dak [1]: de zinken loketten zijn sterk verweerd, vallen weg en zijn opgewaaid. De mortelaansluiting scheurt en valt plaatselijk weg. De voegen spoelen uit.

dak [1]: weggefallen zink loketten en ingescheurde mortelaansluiting

- herstel de uitgespoelde voegen met een compatibele kalkmortel
- vervang de mortelaansluitingen en de zink loketten in duurzaam materiaal zoals loodslabben, bevestig het lood voldoende diep in de voeg met muurkrammen en dicht de open voeg met een compatibele kalkmortel.

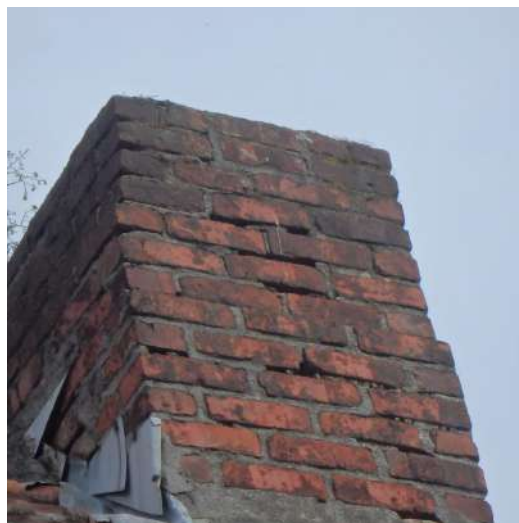
dak [1]: uitgespoelde voegen

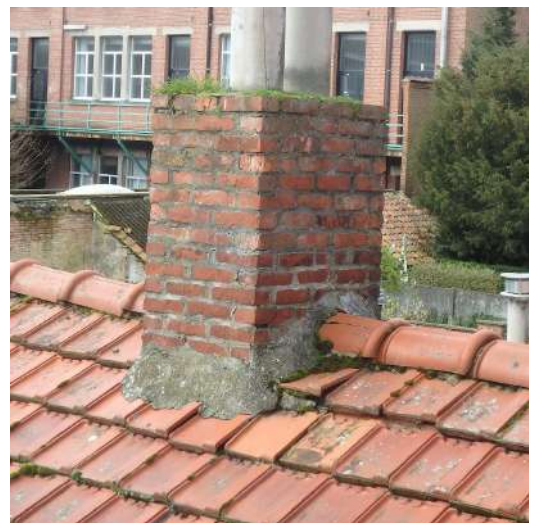
Dak [2]: de mortelaansluiting begint beperkt in te scheuren. Plaatselijk spoelen voegen uit.

dak [2]: mortelaansluiting begint te scheuren

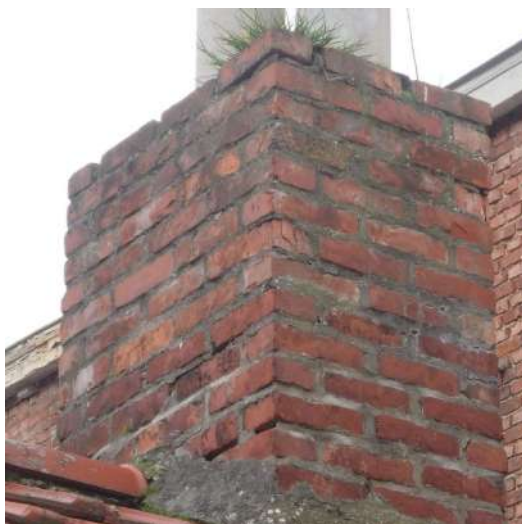
*dak [2]: beperkt uitgespoelde voegen*

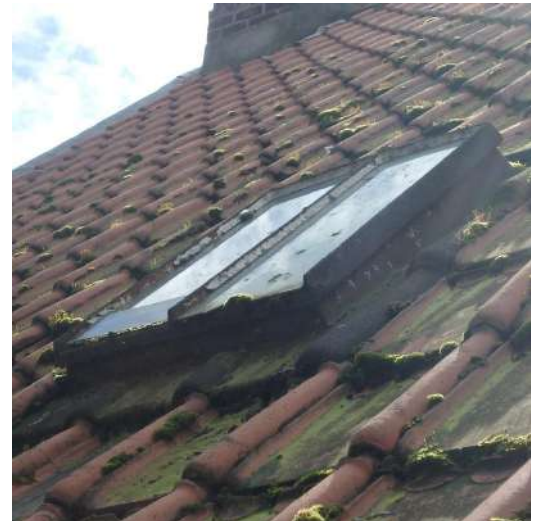
toestand Het dakraam en het sluitmechanisme zijn sterk roestig. Het glas is gebroken.  
prioriteit 1-3 jaar  
frequentie Eenmalig  
uit te voeren door Dakwerker

*sterk roestig dakraam en...*

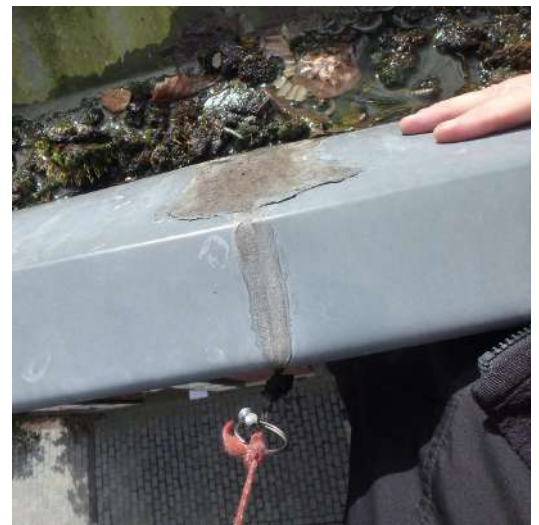
Dak [1]-straatzijde: een herstelling in de goot komt terug los. Een soldeernaad begint in te scheuren. Aan de oostzijde loopt de goot een stukje door op de oostgevel. Dit deel is moeilijk met een ladder bereikbaar. Van op afstand gezien vertoont de houten afwerking vochtsporen. De ijzeren verankeringen met de gevel vertonen roestvorming.

straatzijde: herstelling scheurt in

- kuis de goten uit;
- dicht de lekken, bij voorkeur door solderen of verlijm een rubberen slab erover;
- controleer het onderliggend houtwerk en herstel indien nodig;
- ontroest de verankeringen en de standpijp en schilder ze met een roestwerend verfsysteem en
- vervang de pvc-afvoer in duurzaam materiaal zoals bv. zink.

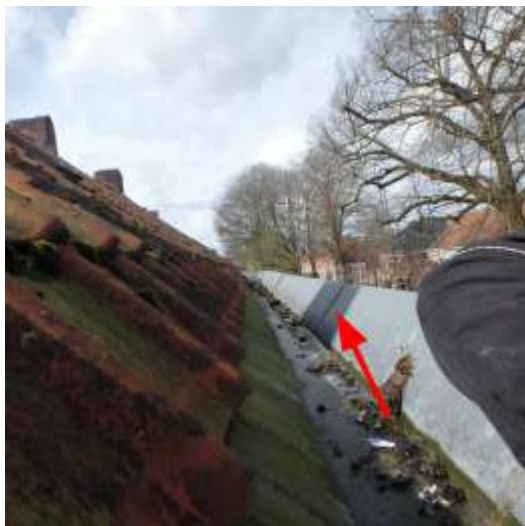
*straatzijde: een soldeernaad begint in te scheuren*

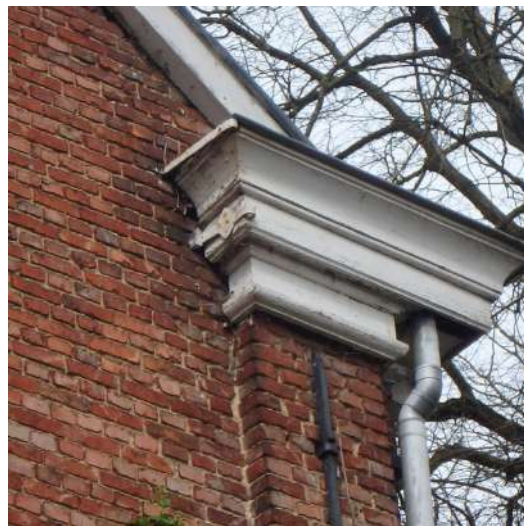
*straatzijde: vochtatfekeningen en roestige verankeringen met...*

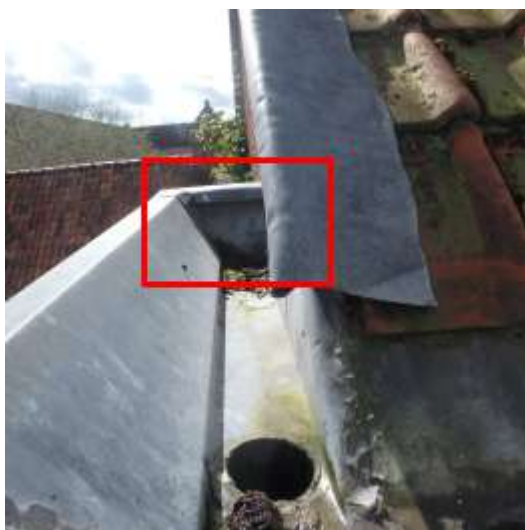
De pvc afvoer en de ijzeren standpijp staan los omdat de bevestigingsbeugels doorgeroest of weggefallen zijn. Hierdoor zal de afvoer uitzakken. Klimplanten drukken de afvoer weg. In het interieur is er vochtschade, mogelijk is de afvoer lek of was de afvoer verstopt waardoor het water langdurig tegen de gevel stroomde. Door de beplanting is dit moeilijk te controleren.

*... mogelijk een lek*

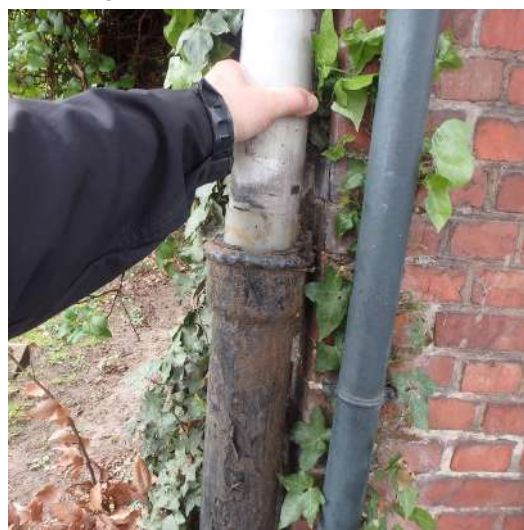
*straatzijde: standpijp en afvoer staan los*

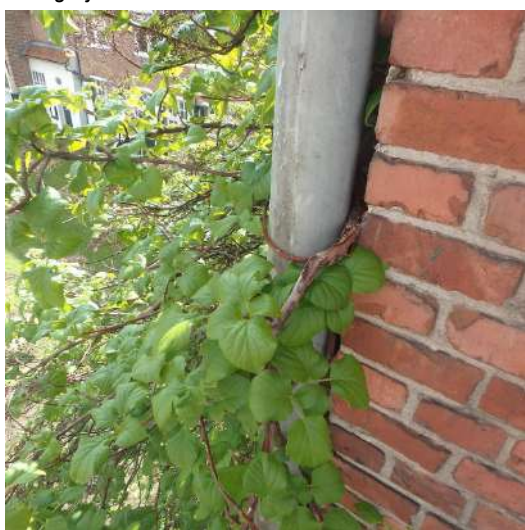
*straatzijde: afvoer wordt met ijzerendraad vastgehouden*

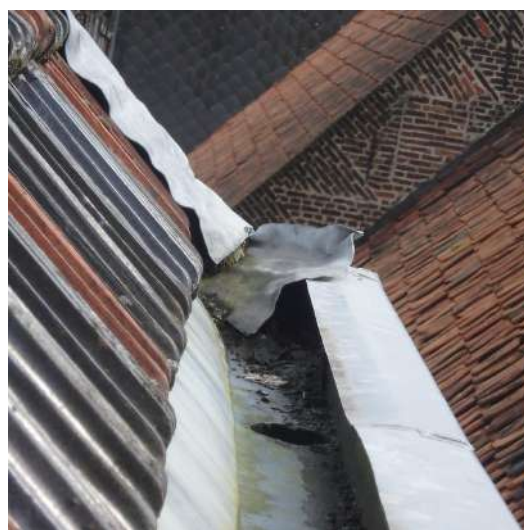
Dak [1]-tuinzijde: de goot is niet bereikbaar met een ladder. Op zolder werden enkele pannen opzij geschoven zodat we een beperkt zicht hebben. In de oostelijke hoek valt het loodslab weg. In hoeverre er nog gebreken aanwezig zijn kon door ons niet worden vastgesteld.

*tuinzijde: loodslab valt weg*

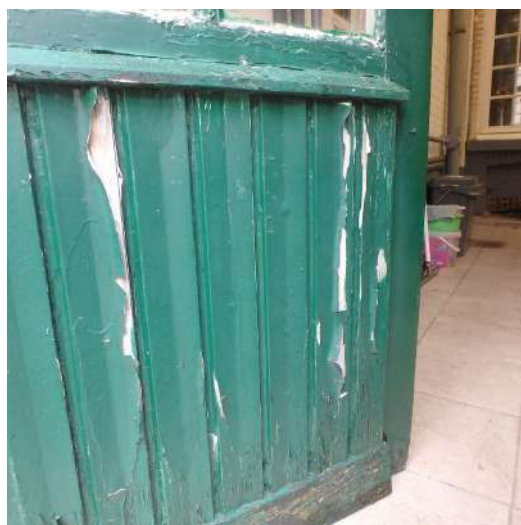
toestand Het buitenschrijnwerk vertoont achterstallig onderhoud. De verf bladdert af. De ijzeren raamverdelingen beginnen te roesten. De stopverf begint los te scheuren.

*afbladderende verf*

- maak de condensafvoertjes vrij;
- smeer het hang- en sluitwerk;
- ontroest en schilder de ijzeren delen;
- werk de stopverf van de beglazing bij;
- bereid het hout grondig voor (verwijder slecht hechtende lagen, schuur, ontstof en ontvet);
- schilder met een verfsysteem, compatibel met de ondergrond;
- gebruik historisch verantwoorde kleuren, eventueel op basis van een vooronderzoek en
- schilder de stopverf steeds mee.

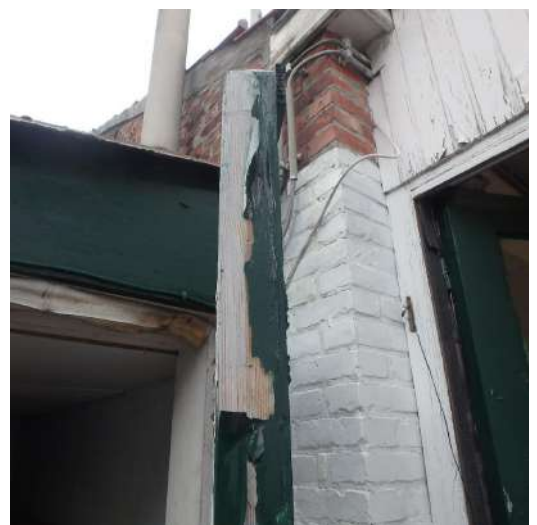
*afbladderende verf*

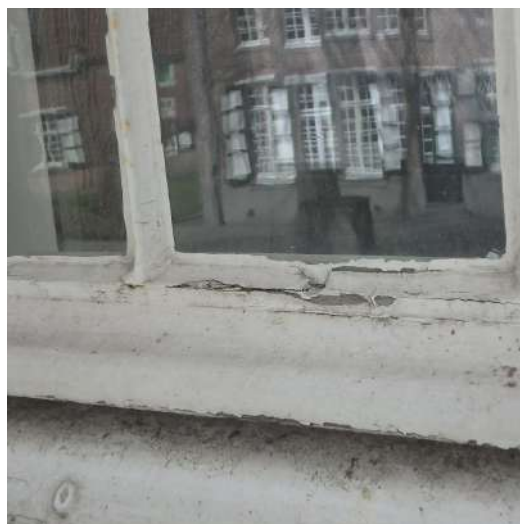
*stopverf scheurt los*

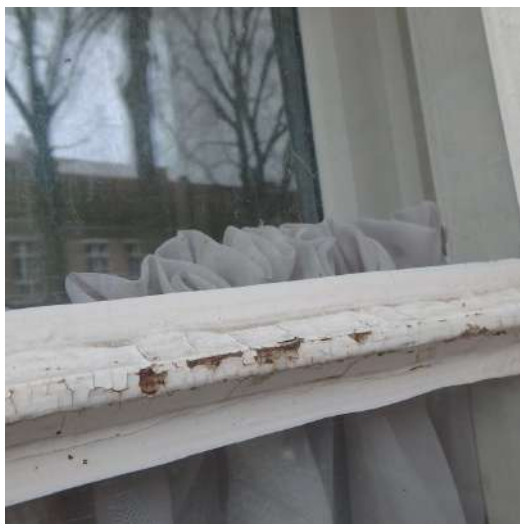
*ijzeren raamverdeling begint te roesten*

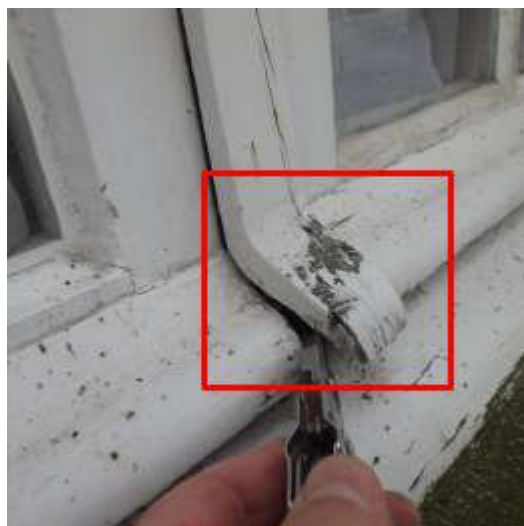
loszittende makelaar

- herstel grote beschadigingen of vernieuw delen met een duurzame houtsoort;
  - pas indien nodig de detaillering van het schrijnwerk aan;
  - plaats de latei boven het zolderluik terug gelijk met de gevel en leg een loodslab boven de latei die met een muizentand naar beneden over de latei zit, zo kan er geen vocht vanuit het steenwerk rechtstreeks op de latei vloeien;

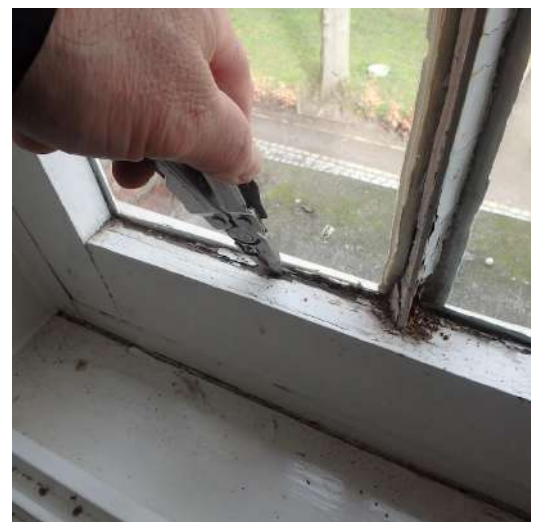
ingerotte onderregel

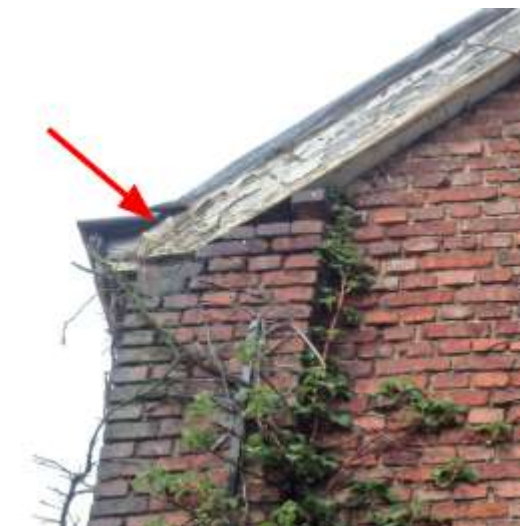
*van op afstand gezien ingerotte windveer*

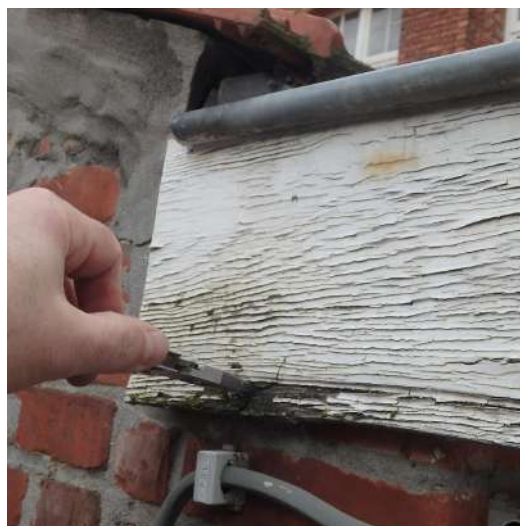
*ingerot boeibord*

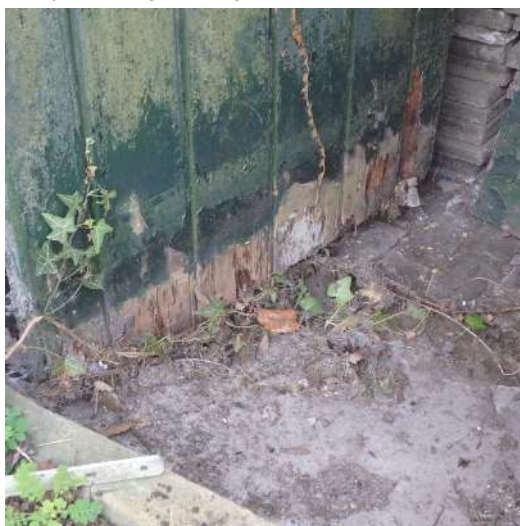
*ingerotte deur*

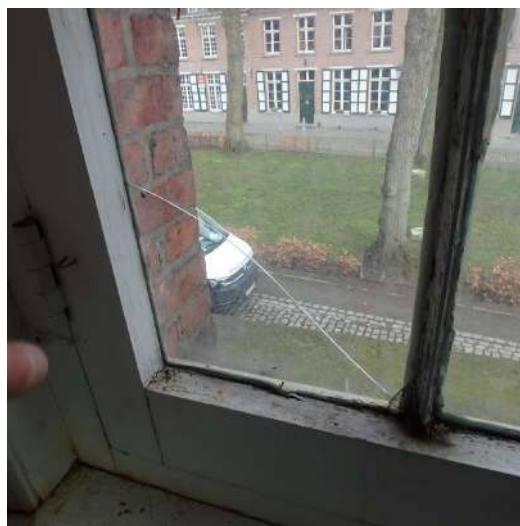
*gebroken glaspaneel*

Bij glasschade kan je kiezen voor isolerende beglazing als het kader en het kleinhout dit toelaten.

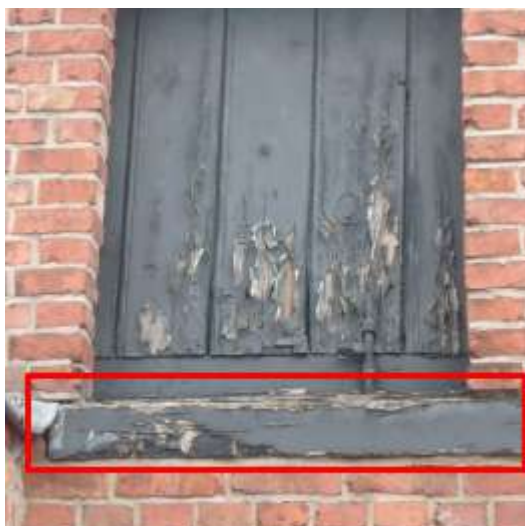
*ingerotte dorpel van zolderluik*

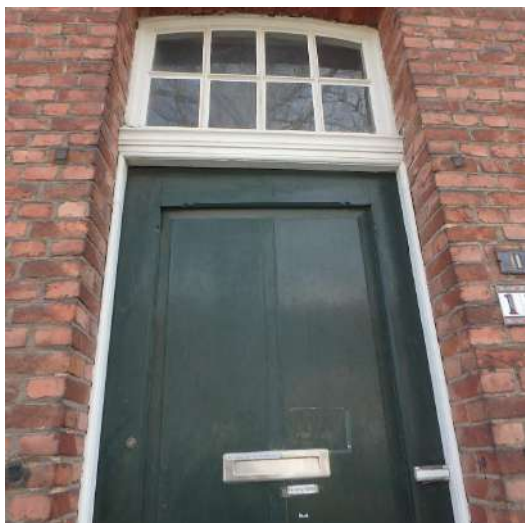
*inkomdeur is verzakt*

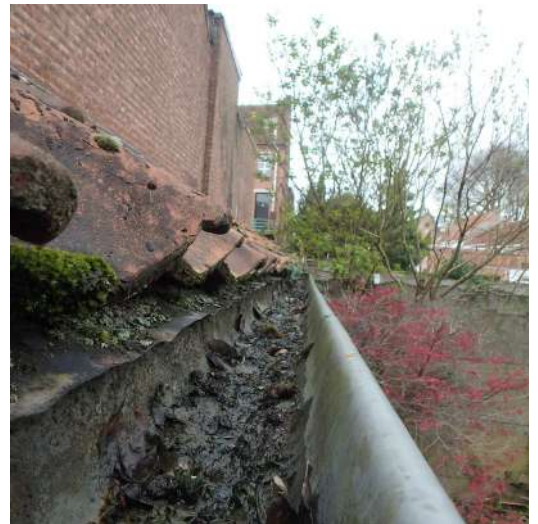
vervulde goot

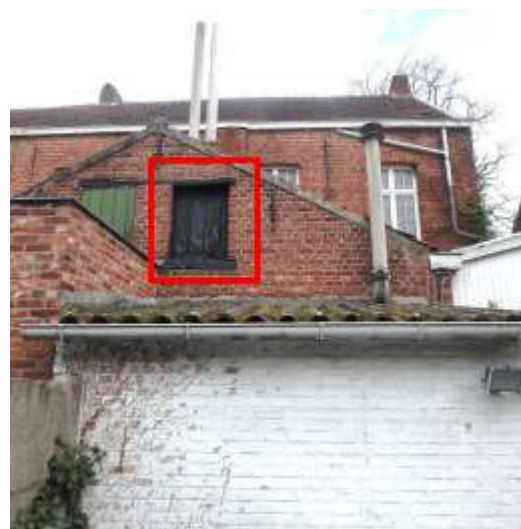
*toegangsluik niet veilig bereikbaar*

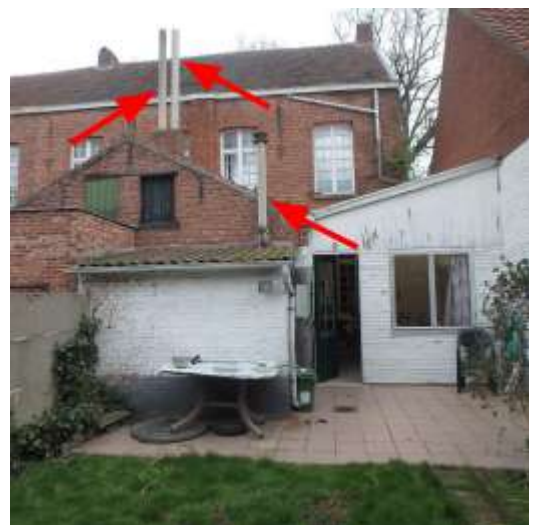
de schoorsteenpijpen zijn asbesthoudend

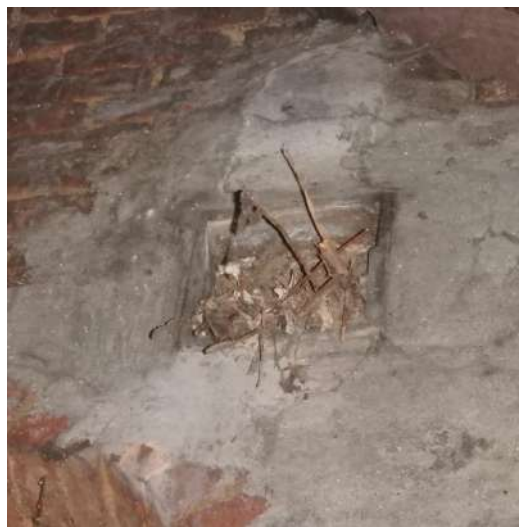
*de takken steken uit het controleluik*

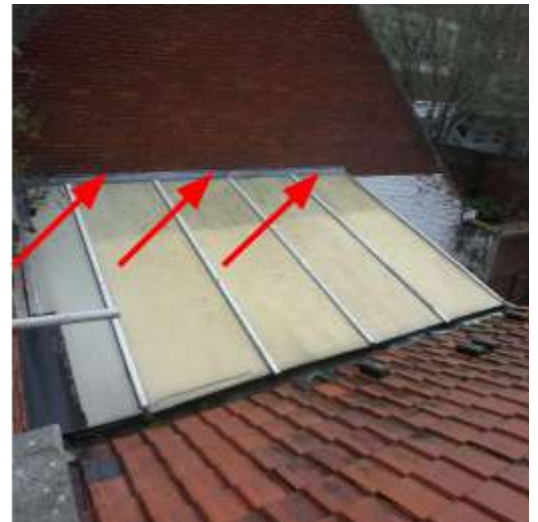
*loodaansluiting met buurwoning komt los*

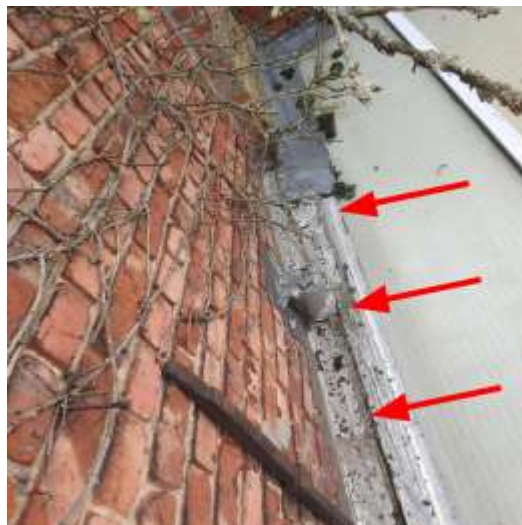
*slordige muuraansluiting met bitumen tape*

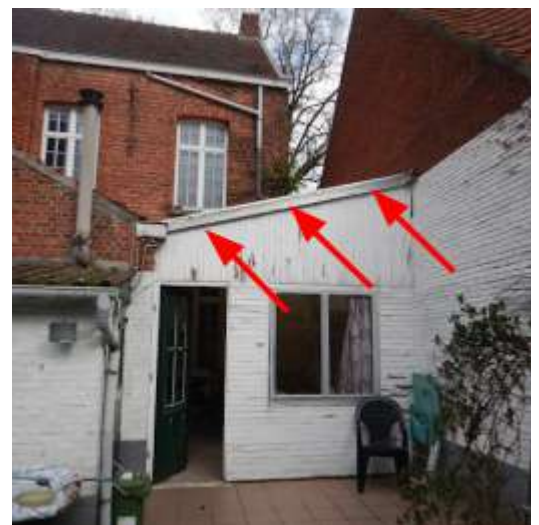
*slordig afgewerkt met bitumen tape en achterstallig onderhoud van de houten afwerking*

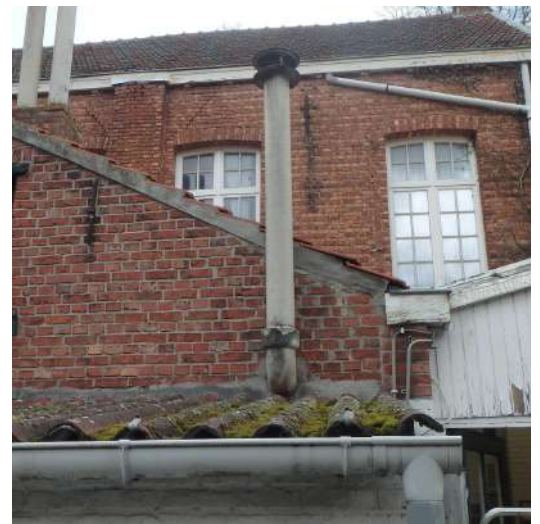
toestand De asbesthoudende golfplaten zijn verweerd. De mortelaansluiting is verweerd en begint los te scheuren met lichte vochtinfiltratie tot gevolg.

verweerde golfplaten

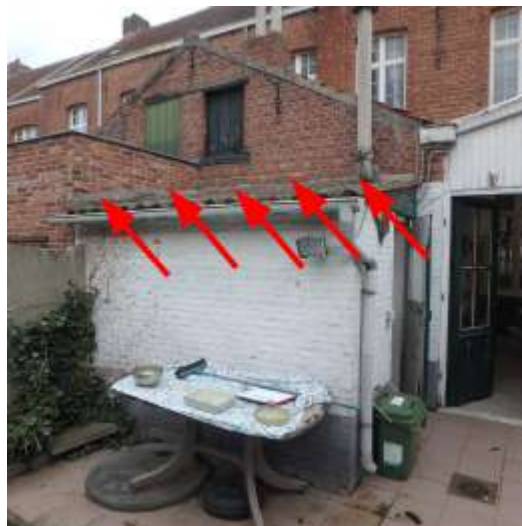
mortelaansluiting begint te scheuren

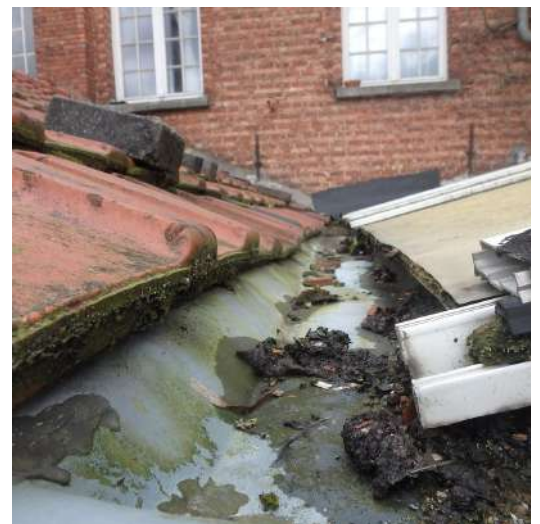
toestand De goot is sterk verweerd maar voldoet voorlopig. De pvc-afvoer loost het water tegen de gevel. Hierdoor krijgt het steenwerk meer vocht te verwerken waardoor de voeg en legmortel versneld verzanden.

sterk verweerd zink en muuraansluiting met roofingslab uitgevoerd

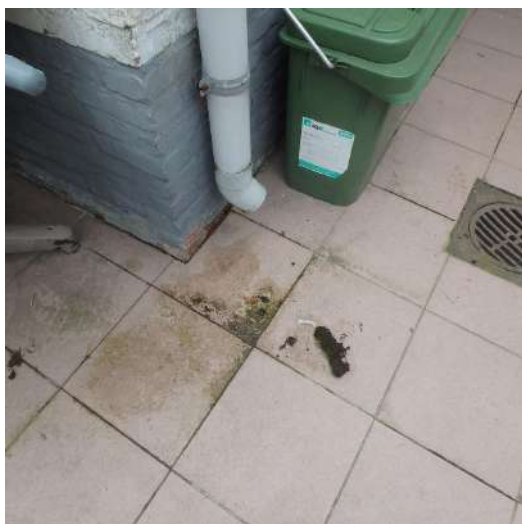
*de afvoer loosd het water tegen de gevel*

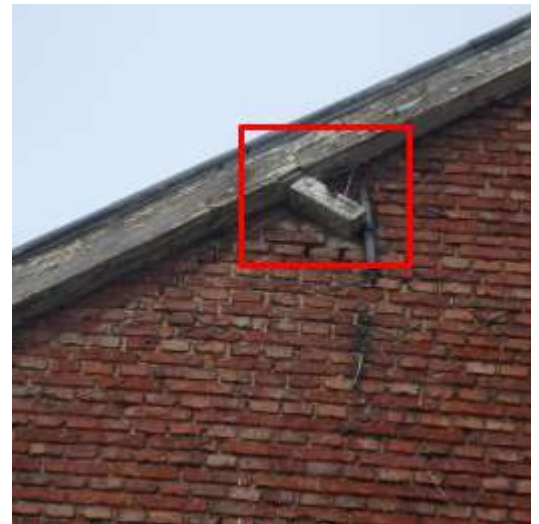
toestand Zolder [1]: de dakstructuur voldoet algemeen. De oostelijke koppen van de gordingen steken uit de gevel, zijn verweerd en mogelijk door vocht ingerot. Door de hoogte kon dit niet van nabij gecontroleerd worden.

zolder [1]: uitstekende gording koppen

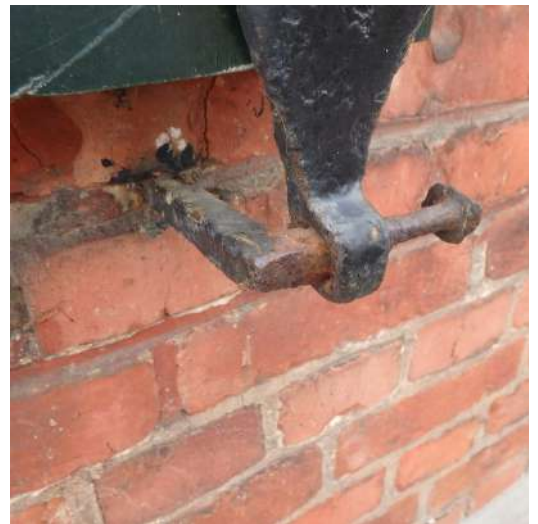
beginnende roestvorming van het luikbeslag

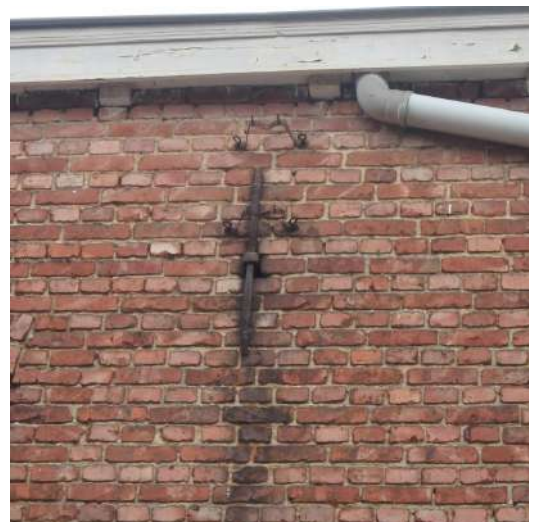
roestig muuranker

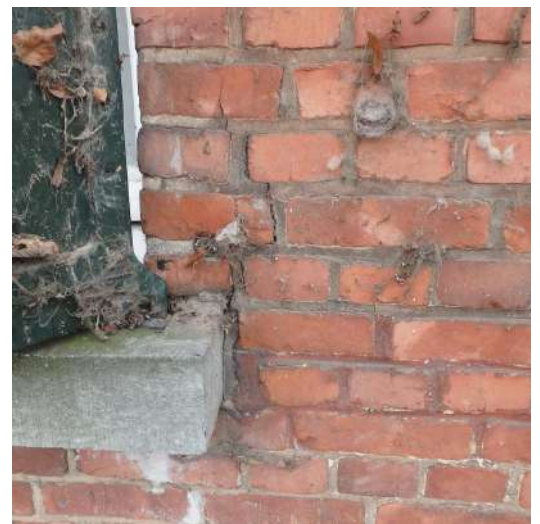
toestand Vleugel [1]: verspreid zijn enkele oude zettingsscheuren zichtbaar. Plaatselijk wordt het steenwerk naar buiten gedrukt en liggen er stenen los. Plaatselijk zijn stenen weggevallen. Vallende stenen kunnen schade aan de lager gelegen daken veroorzaken. Op zolder vertonen de topgevels beperkte scheurvorming. Boven een raam is een steen van de booglatei verzakt. Indien deze wegvalt zal de latei verder inscheuren.

vleugel [1]-straatzijde: lichte scheurvorming

- neem lokale begroeiing weg;
  - metsel losliggende stenen vast;
  - voeg de scheuren op, indien nodig plaats voegwapening;
  - hervoeg beschadigd en uitgespoeld voegwerk;

- haal deze voldoende diep en voorzichtig uit (min. 1,5 x breedte van de voeg);
  - vervang sterk verweerde of beschadigde stenen;
  - reinig en bevochtig de voegopening;

- gebruik leg- en voegmortel die qua kleur, vorm en eigenschappen de oorspronkelijke zo veel mogelijk benaderen en
  - gebruik geen mortels op basis van cement bij 'zacht' metselwerk en (vorst)gevoelige bak- of natuursteen! De dichte cementmortel zorgt ervoor dat het vochttransport via de stenen loopt i.p.v. door de voegen, waardoor stenen beschadigd kunnen raken door vorst of zouten.

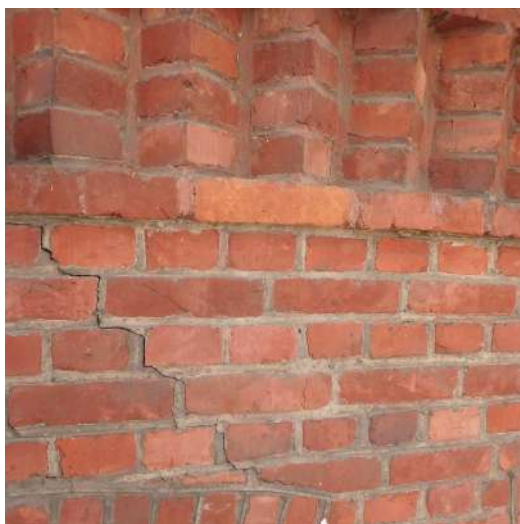
*vleugel [1]-straatzijde: lichte scheurvorming*

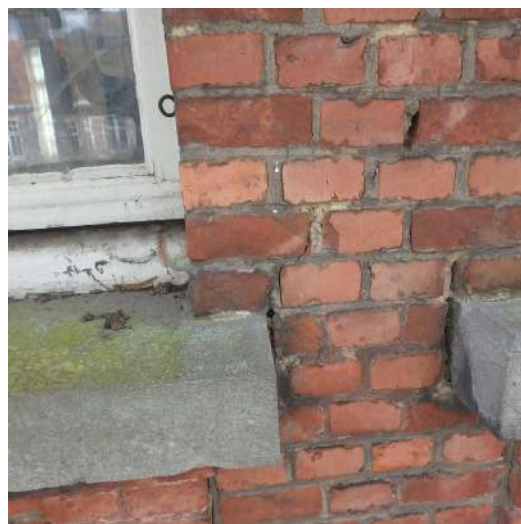
*vleugel [1]-straatzijde: lichte scheurvorming*

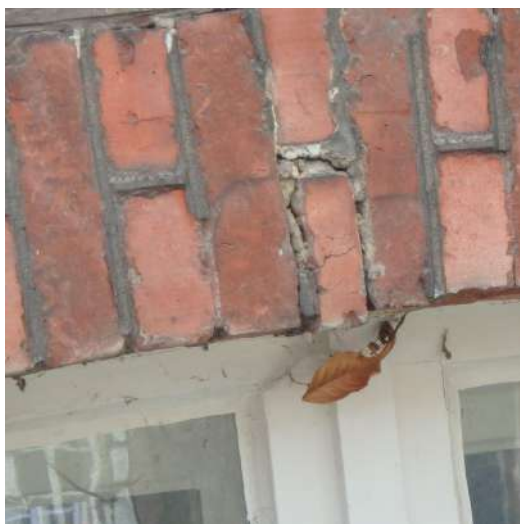
*vleugel [1]-straatzijde: uitgezakte steen*

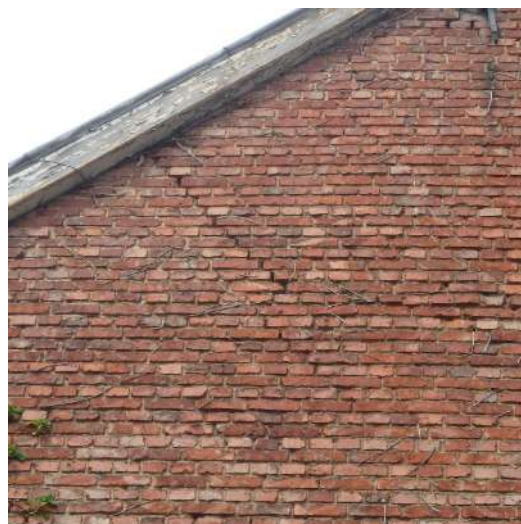
*vleugel [1]-oost: scheurvorming*

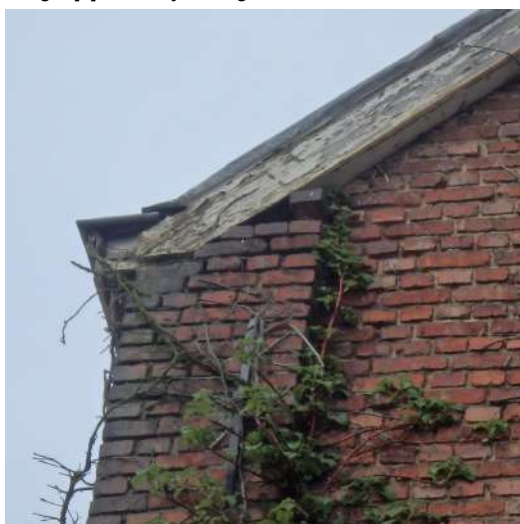
*vleugel [1]-oost: weggefallen en losliggende stenen en uitgespoeld voegwerk*

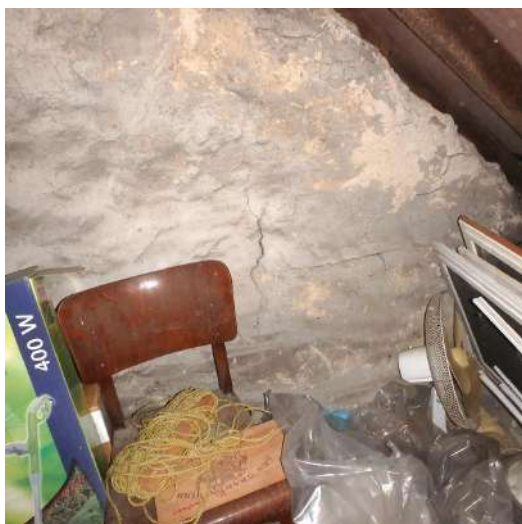
zolder [1]: lichte zettingsscheuren

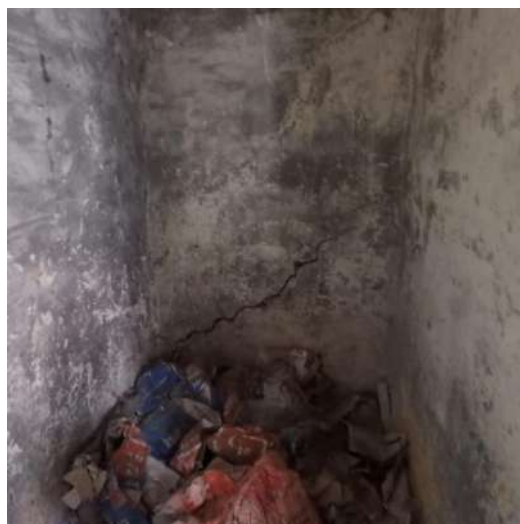
Vleugel [5]: de binnenmuren vertonen oude zettingsscheuren.

vleugel [5]: zettingsscheur

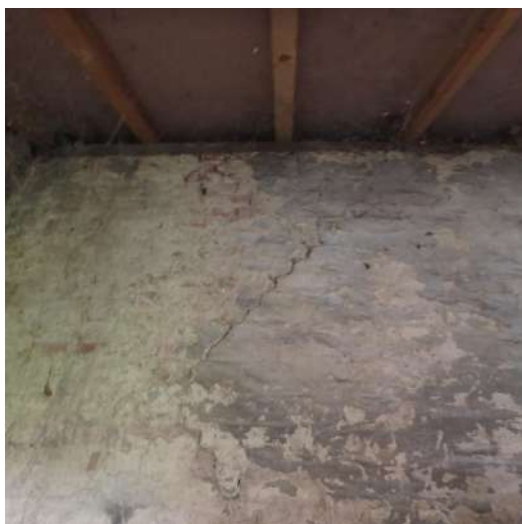
vleugel [5]: zettingsscheur

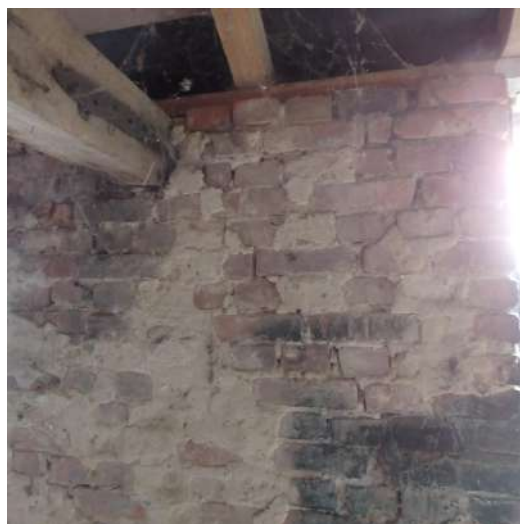
vleugel [5]: zettingsscheur

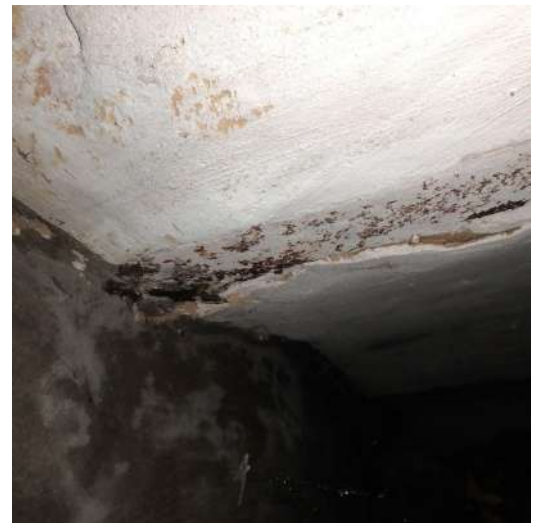
toestand De ijzeren gewelfprofielen beginnen te roesten door vochtindringing via de muuropleggingen, het veelvuldig kuisen met overvloedig water en een hoge luchtvochtigheid in de kelder. Onder de inkomdeur zit een roestig draagprofiel.

*roestig profiel*

- neem optrekkend en ander indringend vocht weg;
- reinig de bovenliggende vloer met zo min mogelijk water en
- verlucht en/of verwarm de onderliggende ruimtes permanent.

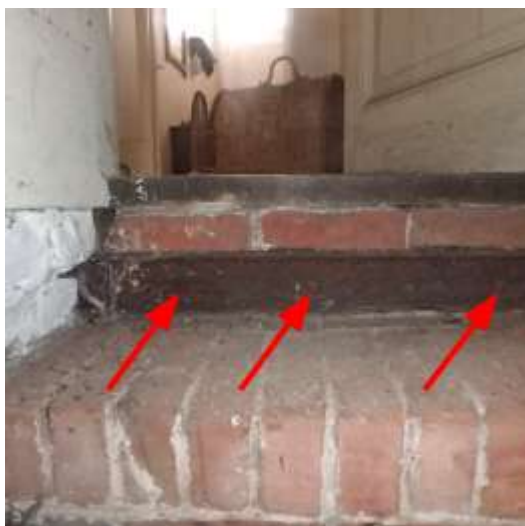
*roestig profiel onder de inkomdeur*

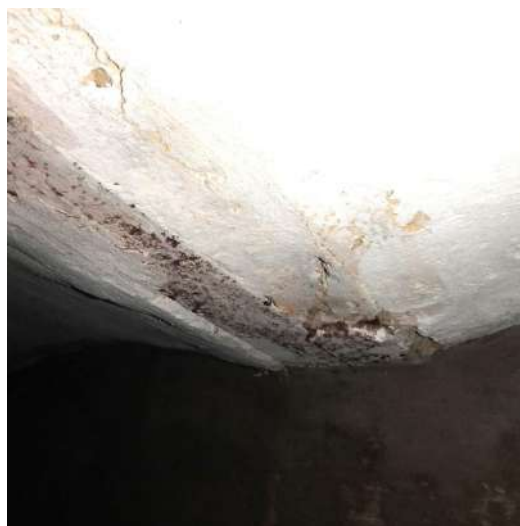
*roestig profiel*

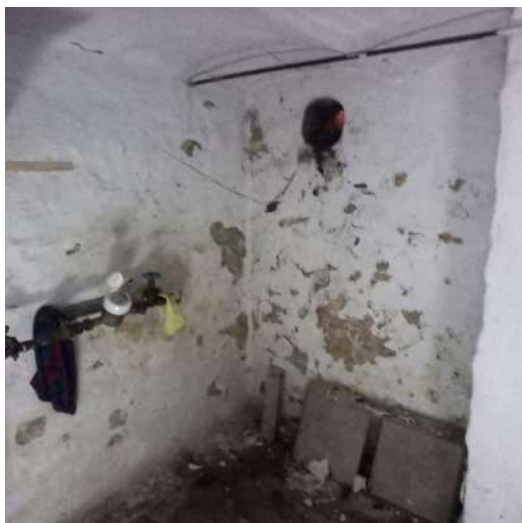
*beschadigd pleisterwerk*

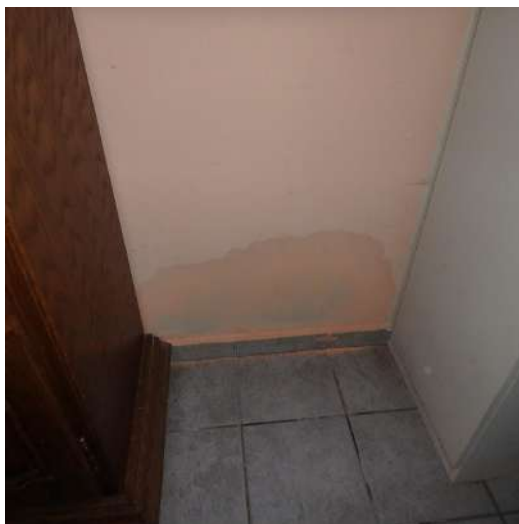
Op de gelijkvloers aan de straatzijde vertonen de zijmuren schade, vermoedelijk ten gevolge optrekkend vocht en gebreken aan de afvoer.

*mogelijk optrekkend vocht*

- neem de oorzaken van de vochtindringing weg;
- laat muren en plafonds voldoende uitdrogen;
- herstel de pleisterschade;
- voorzie grote naden en scheuren van een scheuroverbruggende wapeningen en
- schilder bij voorkeur in de oorspronkelijke kleurstelling na vooronderzoek.

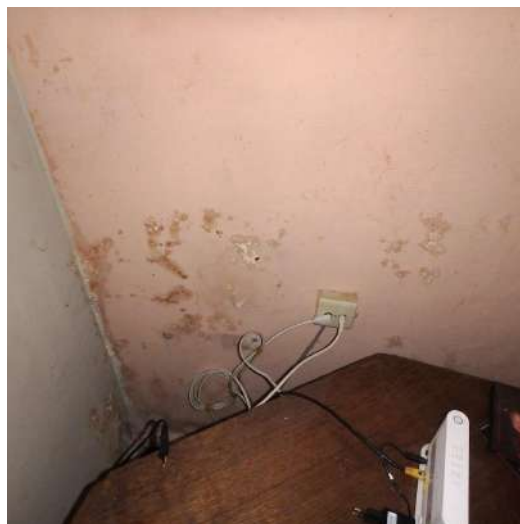
*vochtschade, vermoedelijk ten gevolge een gebrek aan de afvoer*

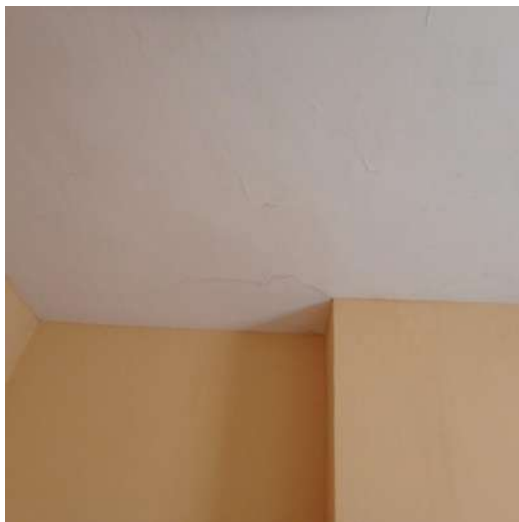
toestand De binnenafwerking is verouderd. De bepleistering vertoont scheuren. Op zolder valt de pleister weg.

*gescheurd pleisterwerk*

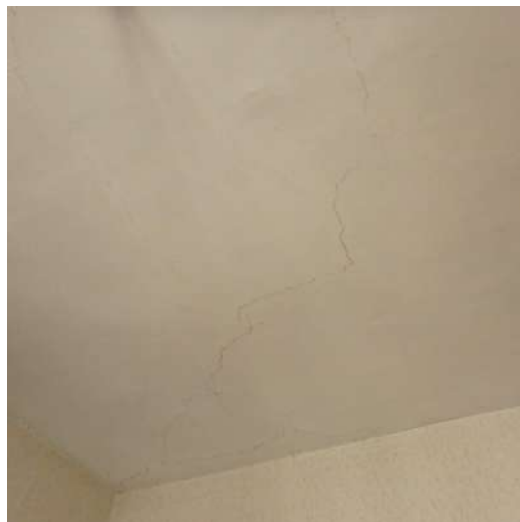
*gescheurd pleisterwerk*

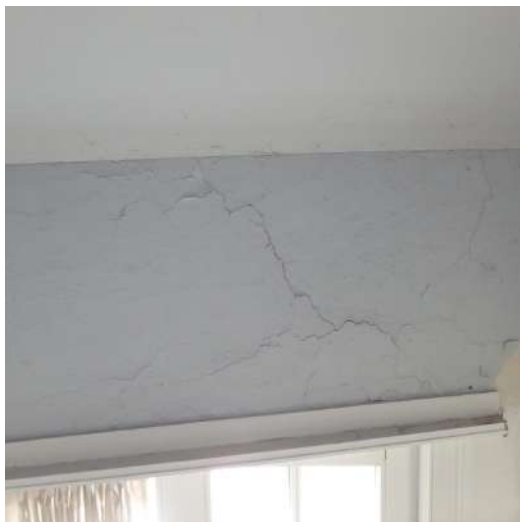
*gescheurd pleisterwerk*

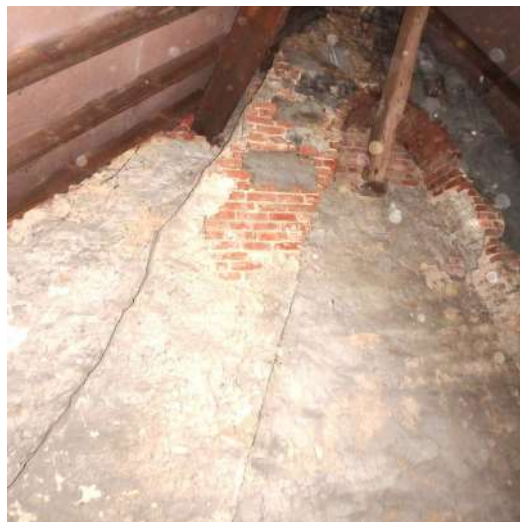
*weggefallen pleister*

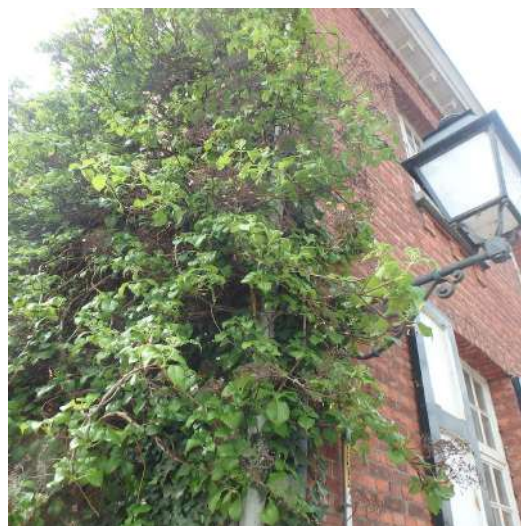
toestand De klimplanten groeien weelderig op de oostgevel van vleugel [1] en zitten achter de afvoer, wat tot schade kan leiden. Op de achtergevel komt de klimop tot aan de goot. De klimop groeit op dak [5] en kan de pannen opdrukken. In de tuin groeit de klimop tegen de gevel van de buurwoning en over de tuinmuur.

*klimplanten zitten achter de afvoer*

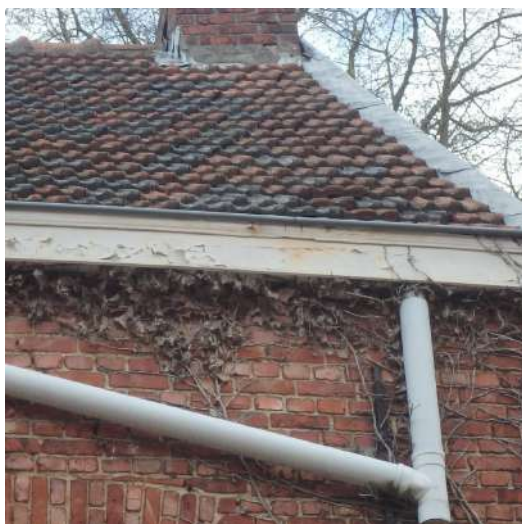
*klimplanten groeien tot tegen de goot*

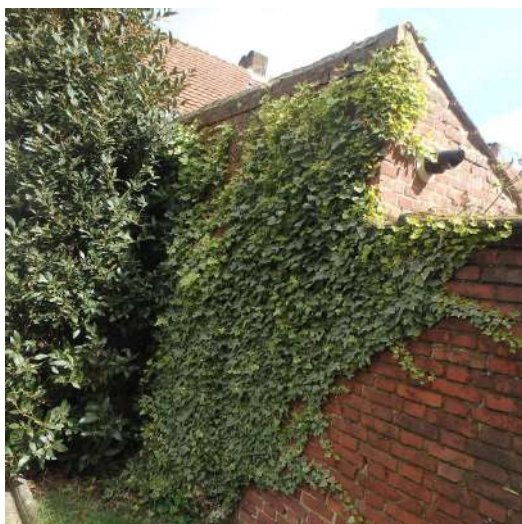
*klimplanten groeien over de gevel van de buurwoning*
