**Begijnhof Turnhout - Woonhuis**

Begijnhof 5

2300 TURNHOUT

| inspectiedata | 28/01/2025 |

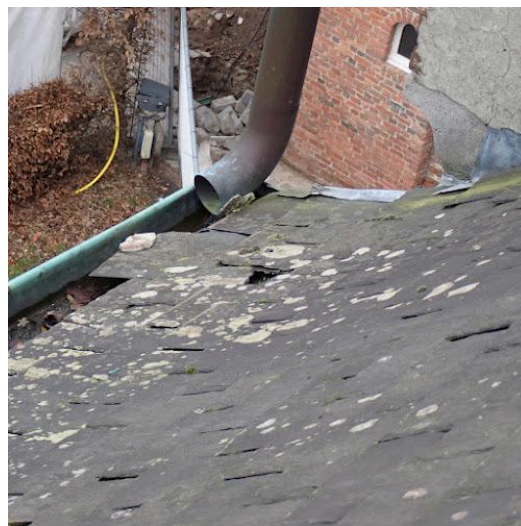
toestand De natuurleien zijn verweerd en bros geworden. Op enkele plaatsen is het dakvlak lek en slordig hersteld met roofing.

De loodloketten van de muuraansluitingen zijn verweerd. Plaatselijk komen ze los uit de gevel. Het pleisterwerk scheurt los.

Bovenstaande gebreken hebben vochtinfiltraties en inrottingen van de dakstructuur en de dakoversteek tot gevolg.

uitgeschoven en afgebroken leien

*muuraansluitingen en mortels komen los*

*loodloket komt los uit de muur*

#### A2025/01 Dak [1]-noord: herstel de lekken in afwachting tot het vernieuwen van het dak.

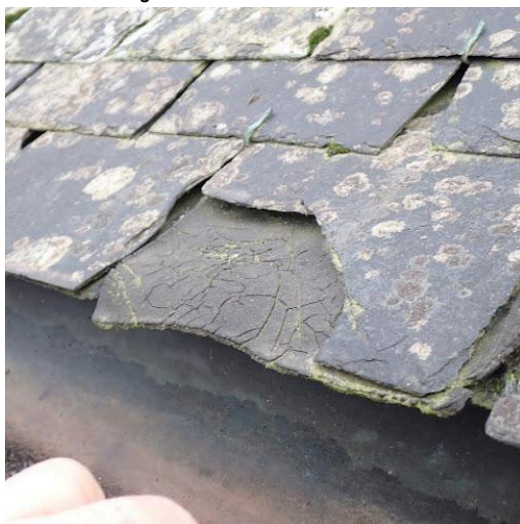
*slordige herstelling met roofing*

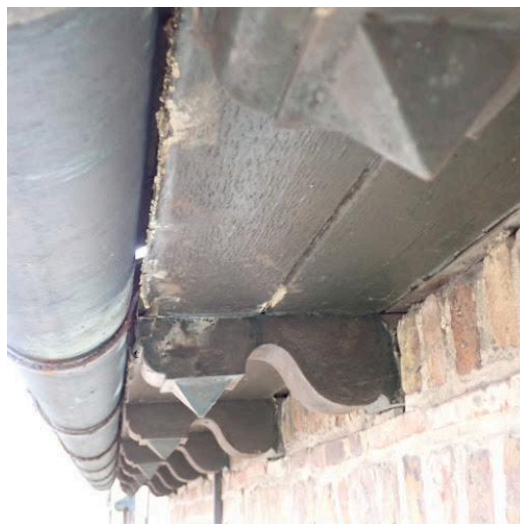
*vochtschade aan de houten dakoversteek*

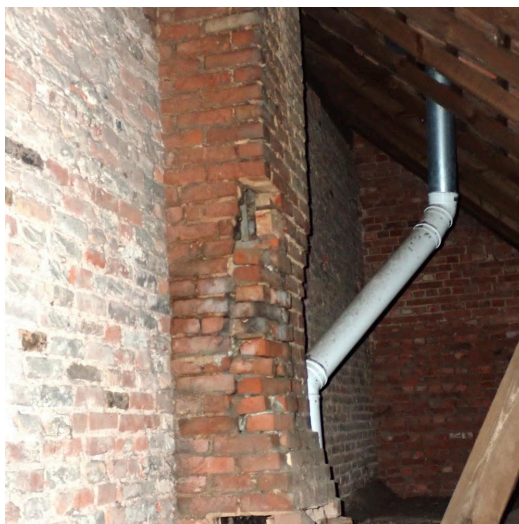
| toestand | De schoorsteenmantel op zolder is onderaan onderbroken en wordt onvoldoende ondersteunt. Ze vertoont scheurvorming en weggevalen stenen. De schoorsteenmantel is instabiel. |

*weggevalen stenen en scheurvorming*

## A2025/02 Zolder [2]: herstel de schoorsteen.

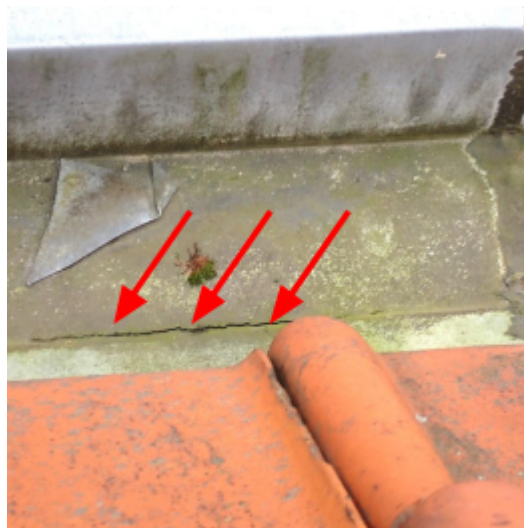
Dak [1]-zuid: de zinken bakgoot is in de lengte door verweerd en lek met inrottingen en vochtatfekeningen in het interieur tot gevolg.

*dak [1]-zuid: goot doorgescheurd*

**A2025/03 Dak [1]: vernieuw de gootbekleding en de afvoeren.**

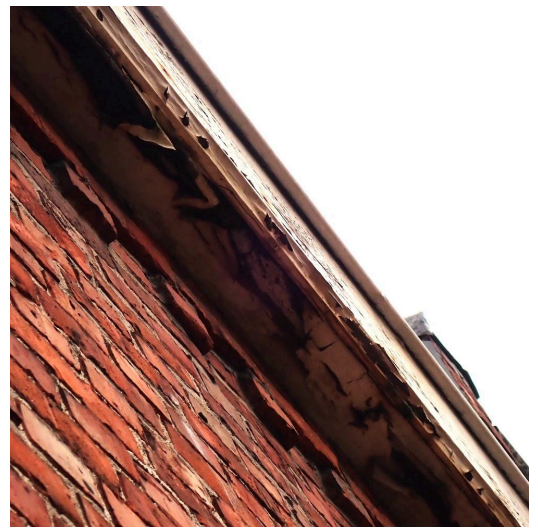
*dak [1]-zuid: ingerotte gootbekleding*

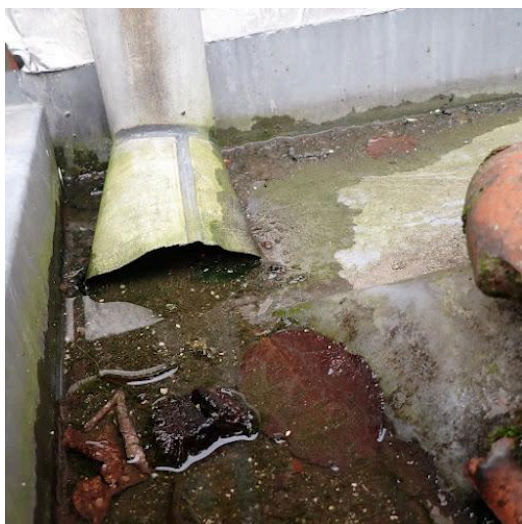
*dak [1]-zuid: sterk verweerde en platgedrukte afvoer*

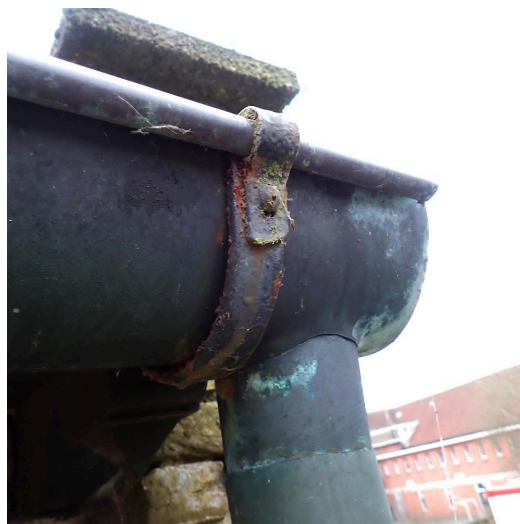
*dak [1]-noord: sterk verweerde goot*

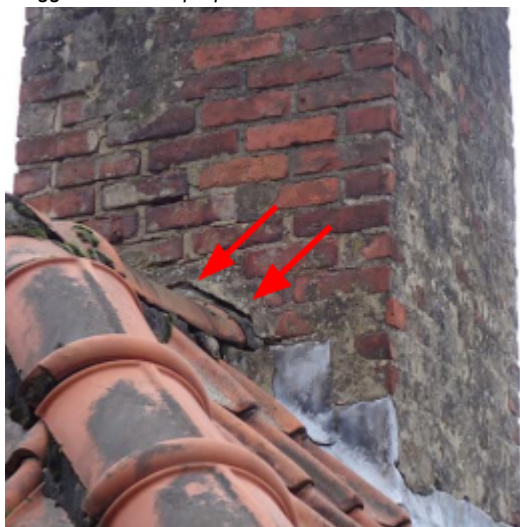
*losgescheurde mortel*

### A2025/04 Dak [2]: herstel de gebreken aan het dak.

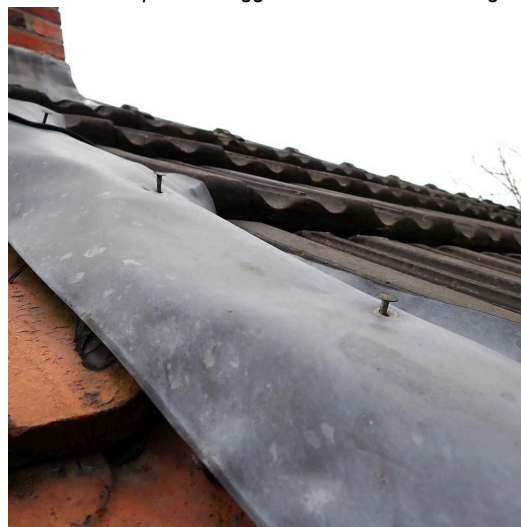
*losgekomen vernageling*

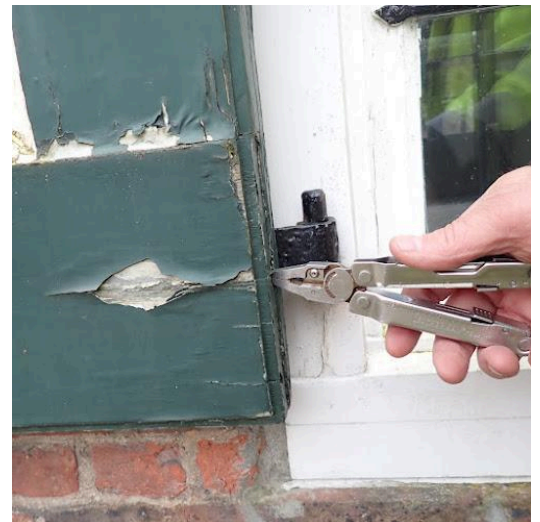
ingerot luik

## A2025/05 Herstel het buitenschrijnwerk.

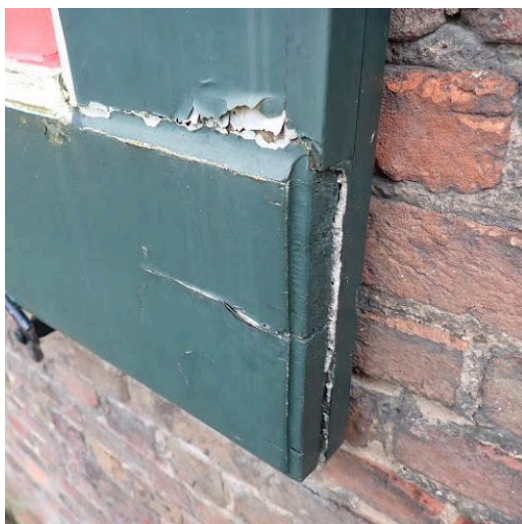
*verbinding komt los*

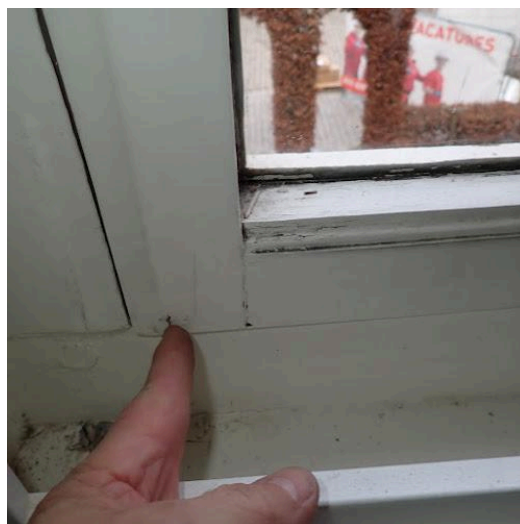
*klemmende raamvleugel*

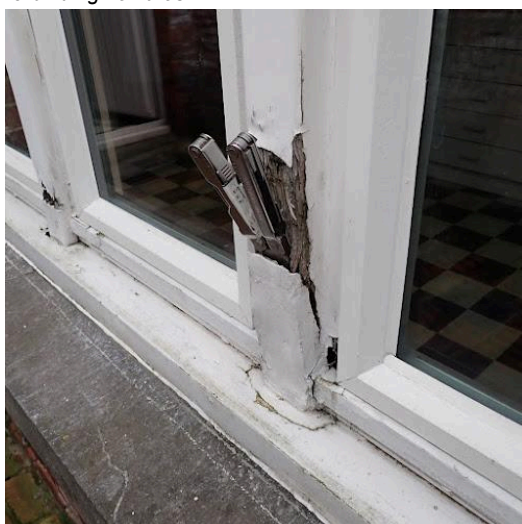
*vleugel [2]: ingerot raam*

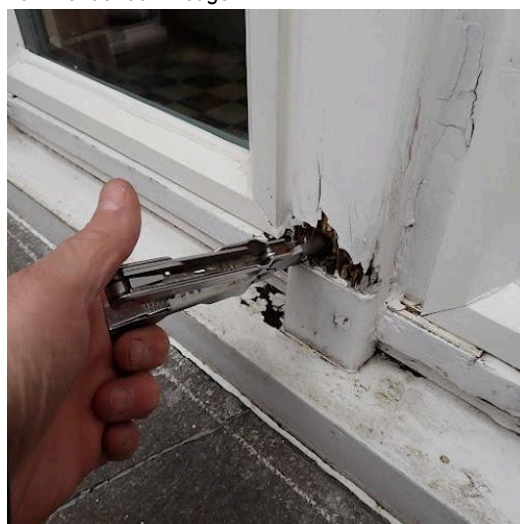
*vleugel [2]: ingerot raam*

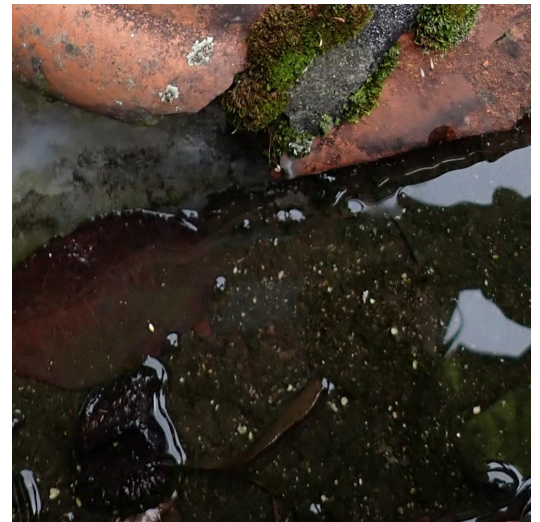
dak [2]: er blijft water en vuil in de goot staan

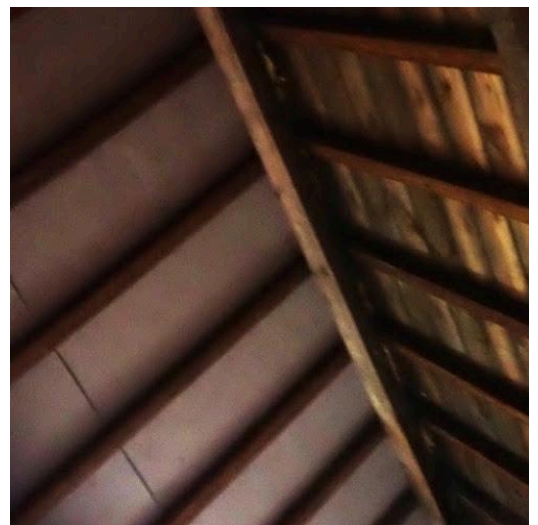
onderdak mogelijk asbesthoudend

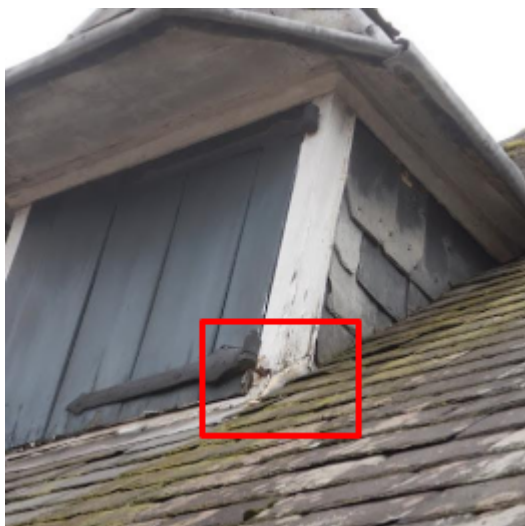
*ingerotte stijl*

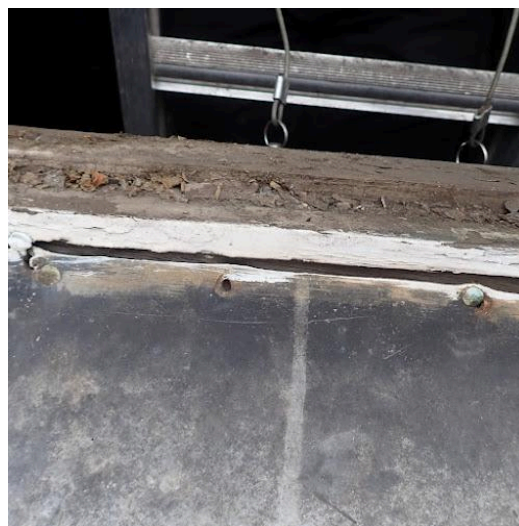
*losgekomen loodaansluiting*

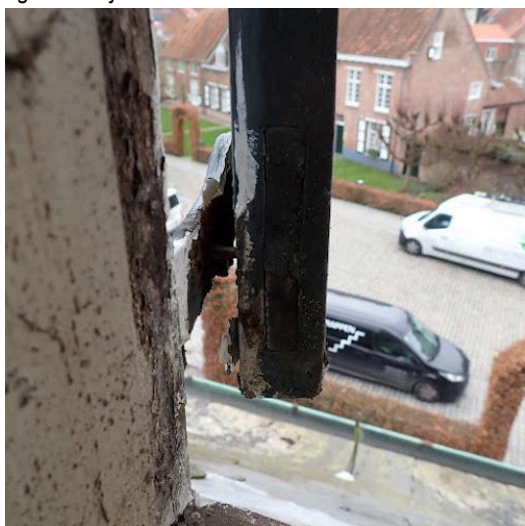
*losgekomen scharnier*

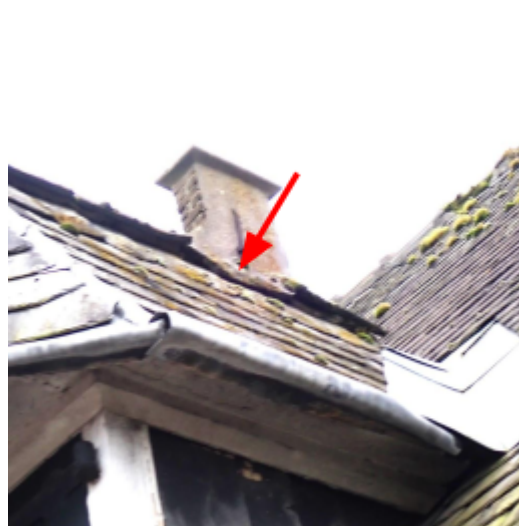
*verzakte nokpan*

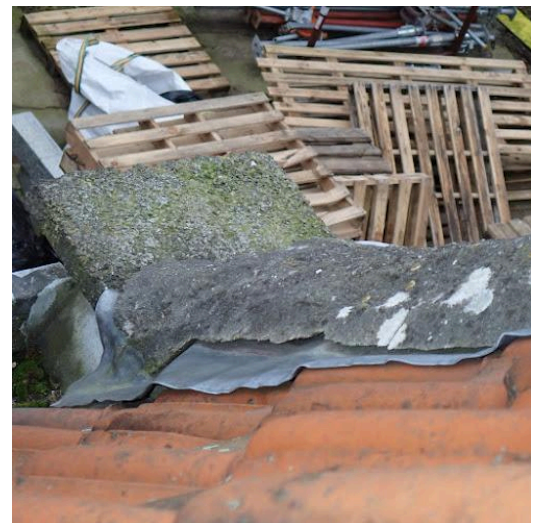
- toestand Dak [1]-zuid: de pannen zijn algemeen in redelijke staat. In aansluiting met de westgevel zitten de pannen vrij hoog tegen het opgaand steenwerk. Vermoedelijk zijn de loodslabben na het aanbrengen van de gevelafwerking aangepast en met een mortel bevestigd, deze scheurt los. De loodslabben waaien boven de gevelafwerking op en plaatselijk overlappen ze de vezelcementleien niet meer waardoor de stenen gevel meer vocht te verwerken krijgt. Vermoedelijk had een afdekkap hier een betere oplossing geboden.

mortelspecie scheurt los

## A2025/13 Dak [1]-zuid: herstel de westelijke muuraansluitingen.

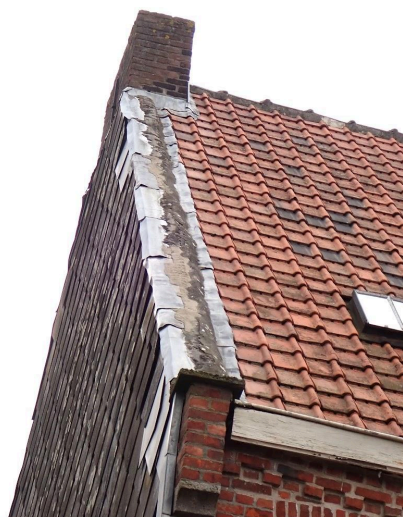
*loodslabben waaien op*

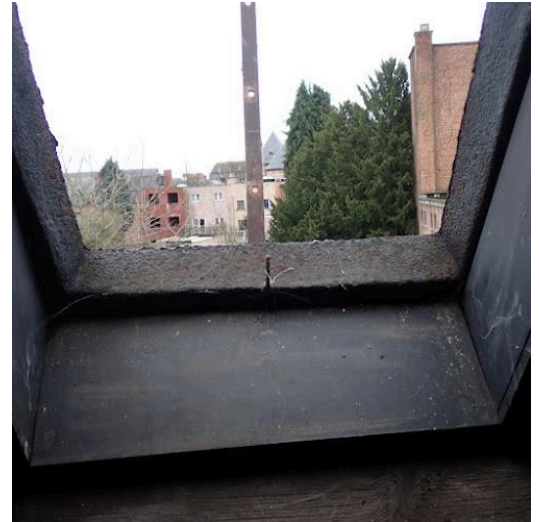
*sterk roestig dakvenster*

**A2025/14 Dak [1]-zuid: vervang de dakramen.**

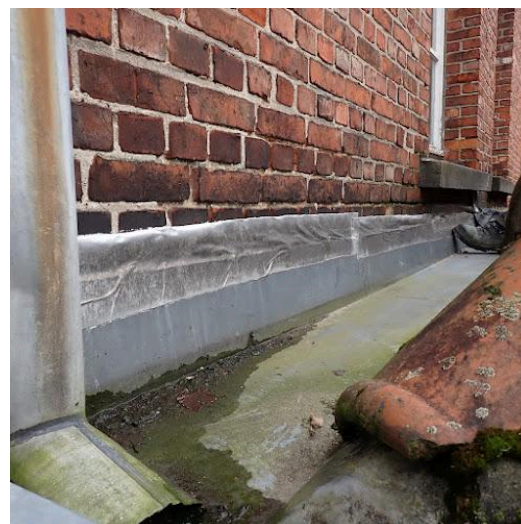
slordig met bitumentape gedicht

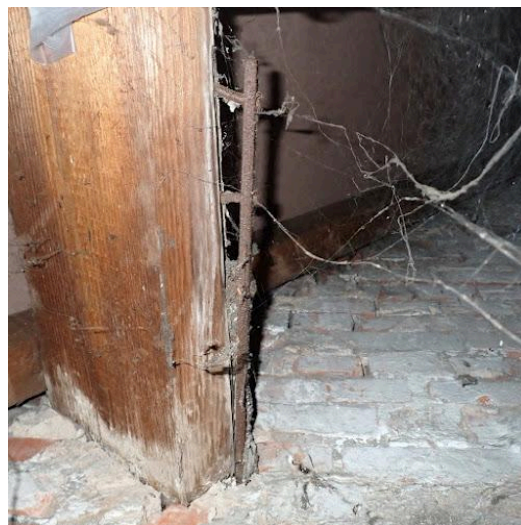
losgekomen muuranker

- maak de bestofte en vervuilde delen proper;
- neem de schadeorzaken weg;
- herstel ingerotte delen door nieuwe delen in te boeten of door polymeerchemisch herstel of vervang grotere ingerotte delen door duurzaam of gedrenkt hout en
- verbeter de bevestiging van de muurankers.

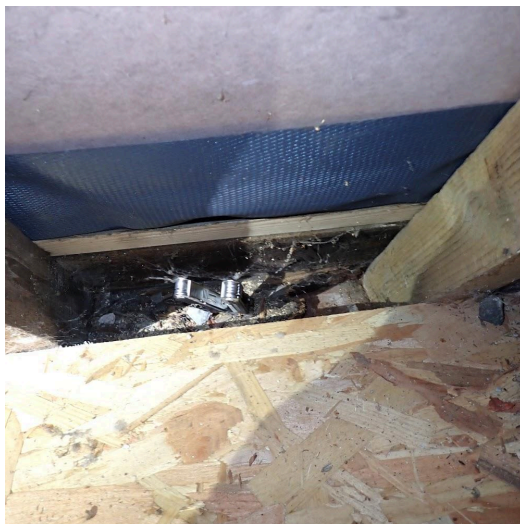
De zuidelijke muurplaat staat nat, is beschimmeld en ingerot ten gevolge van lekken in de goot.

*ingerotte muurplaat*

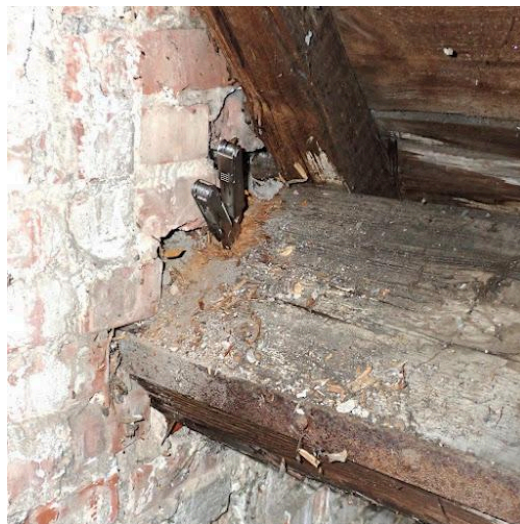
Voornamelijk aan de westzijde zijn enkele balkkoppen van gordingen licht ingerot. De meest noordwestelijke oplegging is sterk ingerot, vermoedelijk het gevolg van gebreken aan de dakaansluiting. Plaatselijk ligt een gording onvoldoende op het steenwerk. Een strijk balk is ingerot.

*sterk ingerotte oplegging van een gording*

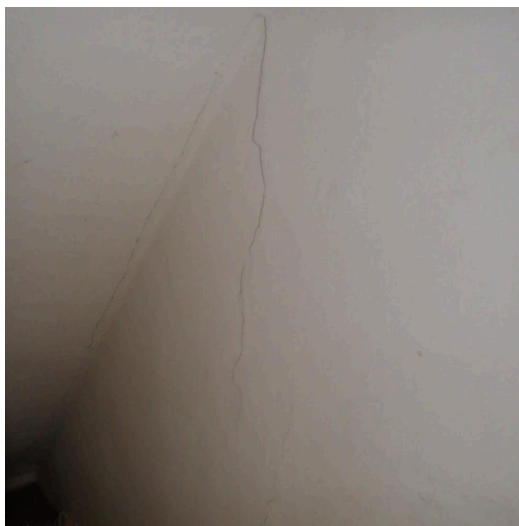
In het interieur vertoont de oostgevel vanuit de kelder tot op de eerste verdieping enkele structurele scheuren. Op zolder vertonen beide topgevels onder de gordingen enkele structurele scheuren.

zettingsscheur kelder

### A2025/18 Vleugel [1]: monitor de scheuren in de gevels.

toelichting advies Bij vermoeden van instabiliteit van een scheur is het raadzaam de controle te verscherpen.

Dit kan eenvoudig in het interieur door het scheureinde te markeren en de scheurbreedte door dwars op de scheur een afmeting van bv. 100 mm aan te duiden en deze regelmatig af te lezen.

Monumentenwacht kan, bij voorkeur in samenspraak met een stabiliteitsingenieur, scheurmeters plaatsen die een nauwkeurige registratie van het scheurverloop toelaten.

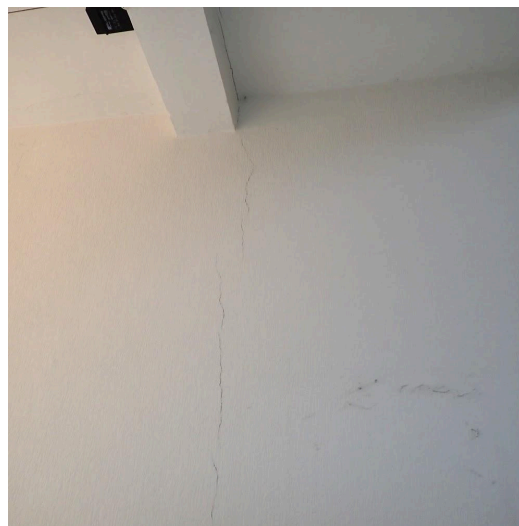
zettingsscheur gelijkvloers

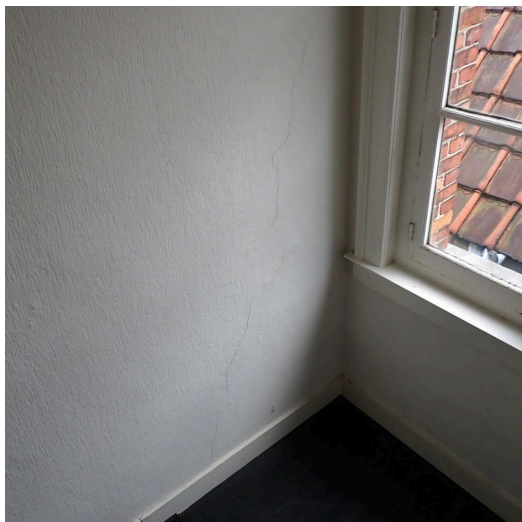
zettingsscheur eerste verdieping

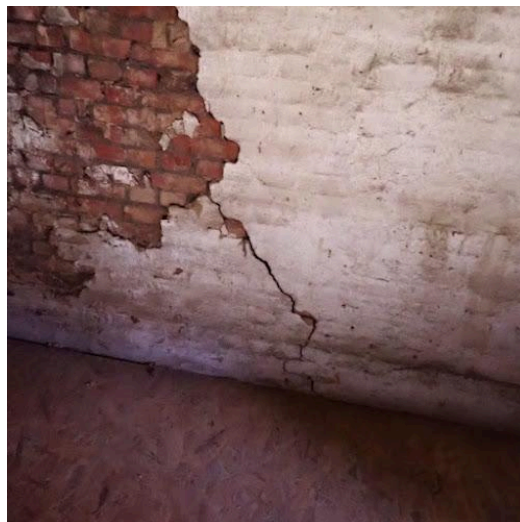
zolder zettingsscheur

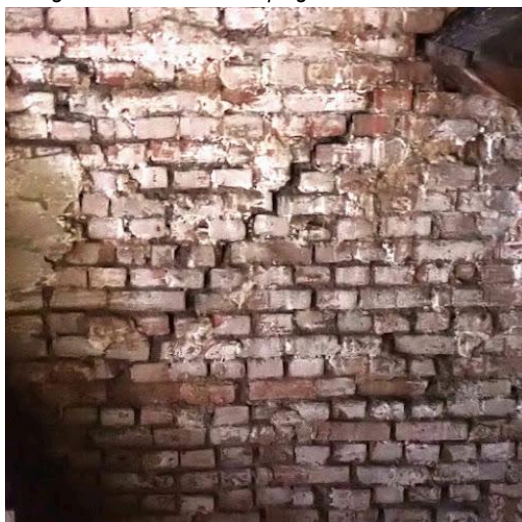
zolder zettingsscheur

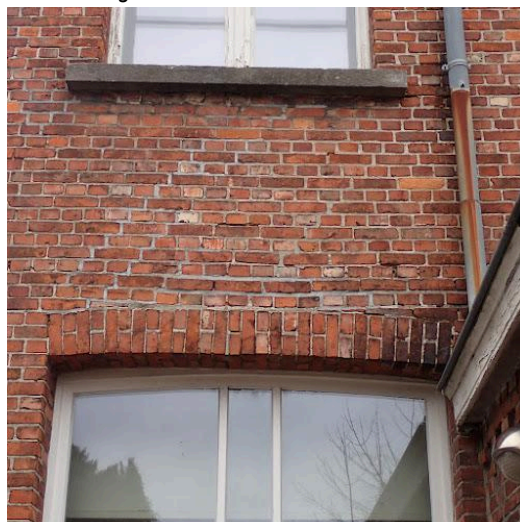
toestand De voorgevel- en achtergevel vertonen oudere scheuren. In de achtergevel zijn scheuren met een harde mortel hersteld. Plaatselijk scheuren de herstellingen weer in. Voor zover zichtbaar lopen enkele scheuren door naar de buurwoning.

herstelde scheuren scheuren terug in

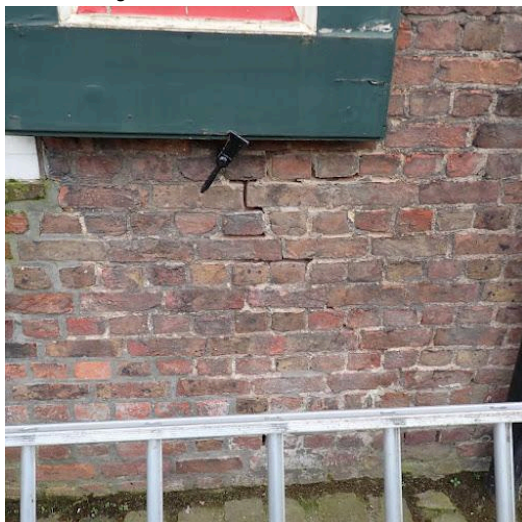
zettingsscheur

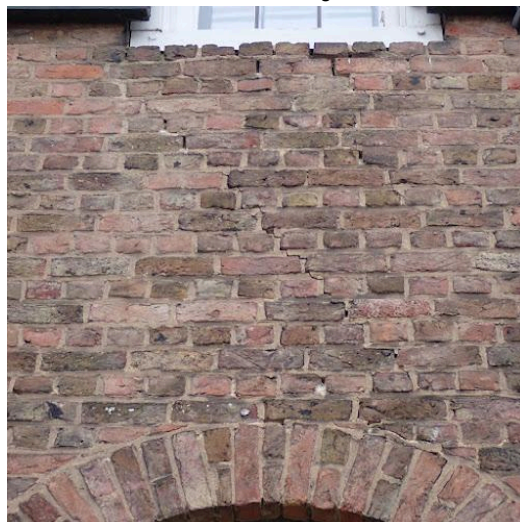
zettingsscheur

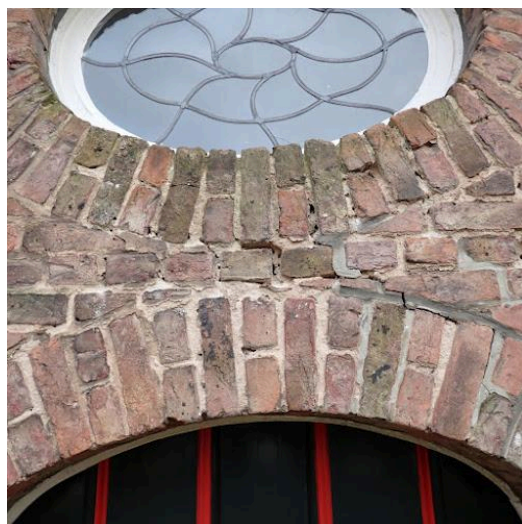
zettingsscheur

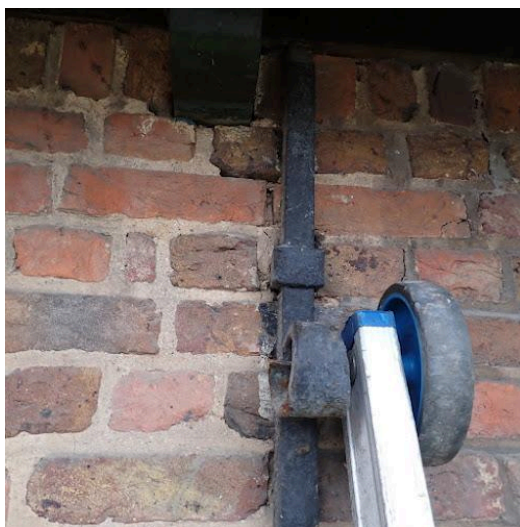
toestand De verf van de ijzeren muurankers verschaald met beginnende roestvorming tot gevolg.  
toelichting advies Schilderen alvorens roestvorming optreedt, vereenvoudigt het werk aanzienlijk!  
meer informatie [ijzeren buitenelementen onderhouden \(2020 - OF 0.5\).pdf](#)  
prioriteit 1-3 jaar  
frequentie Vijfjaarlijks  
uit te voeren door Eigenaar | Schilder

*verschaald schilderwerk met beginnende roestvorming*

**A2025/19 Onderhoud de ijzeren delen regelmatig.**

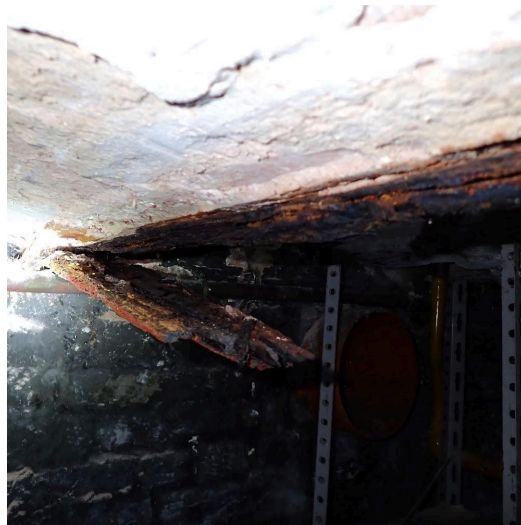
- toestand De ijzeren gewelfprofielen zijn algemeen sterk roestig, sommige delen van de profielen zijn doorgeroest.
- Als gevolg wordt de vloer opgedrukt en treedt er scheurvorming op aan het dragende baksteenmetselwerk. Het geheel is verzwakt maar niet instabiel.
- Het pleisterwerk van het gewelf is algemeen beschadigd.
- toelichting advies Voor een duurzame oplossing zullen de profielen vervangen dienen te worden. Dit impliceert dat zowel de vloeren als de gewelven verwijderd moeten worden.
- In samenspraak met het Agentschap Onroerend Erfgoed kunnen de herstelopties besproken worden.

*doorgeroest profiel*

**A2025/20 Herstel de troggewelven in de kelder.**

- aangezien een groot deel van het ijzerwerk verborgen en niet bereikbaar is voor onderhoud, is het van belang alle vochtbronnen die tot roestvorming kunnen leiden, te vermijden;
- neem optrekkend en ander indringend vocht weg;
- reinig de bovenliggende vloer met zo min mogelijk water en
- verlucht en/of verwarm de onderliggende ruimtes permanent.

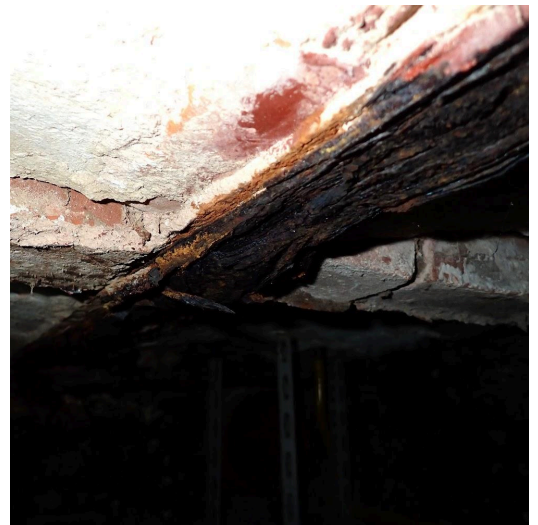
*doorgeroest profiel*

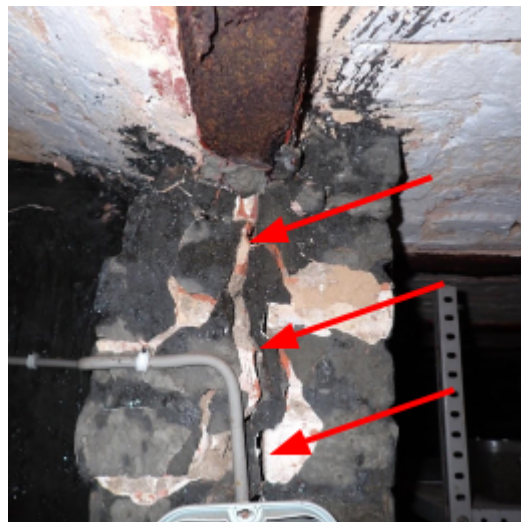
*steenschade door sterke roestvorming*

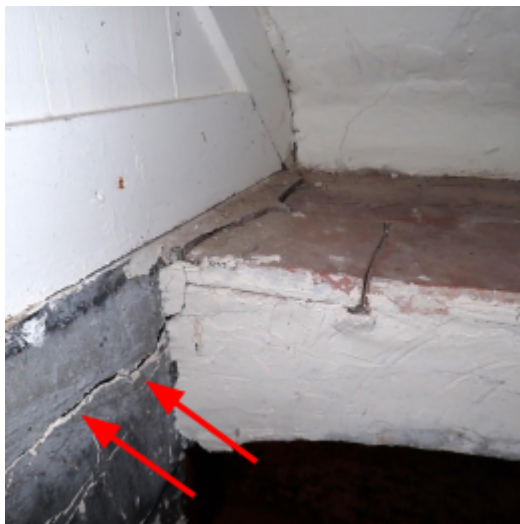
*vloer wordt opgedrukt*

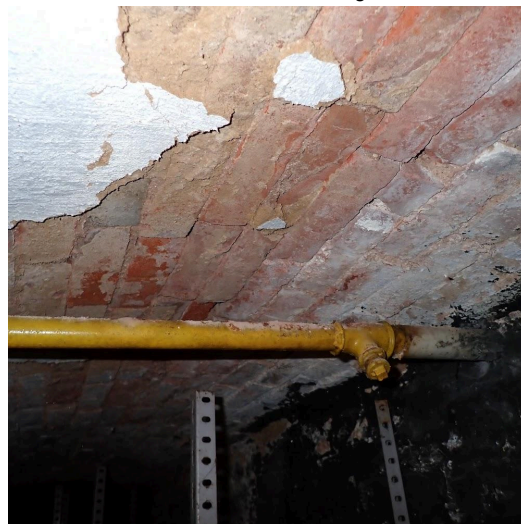
*weggevalen pleister*

Indien gewenst kan het pleisterwerk hersteld worden met een compatibele kalkmortel.

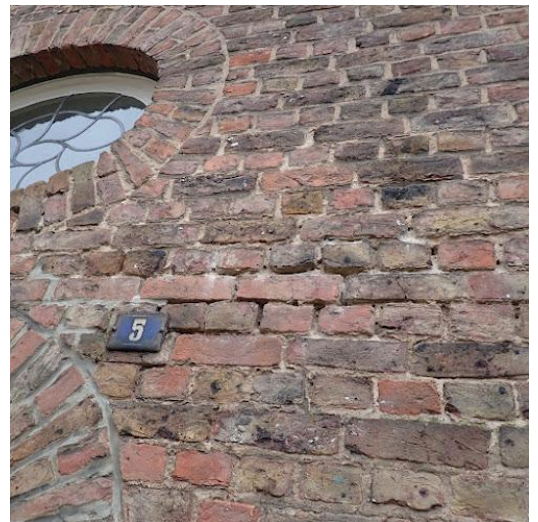
*vleugel [1]: uitgespoeld voegwerk*

- maak zo veel mogelijk gebruik van de oorspronkelijke stenen;
- gebruik vervangstenen die qua uitzicht en eigenschappen de oorspronkelijke zo veel mogelijk benaderen;
- haal de voegen voldoende diep en voorzichtig uit (min. 1,5 x breedte van de voeg);
- reinig en bevochtig de voegopening;
- metsel en voeg met mortels die qua kleur, vorm en eigenschappen de oorspronkelijke zo veel mogelijk benaderen.
- gebruik geen mortels op basis van cement bij 'zacht' metselwerk en (vorst)gevoelige bak- of natuursteen! De dichte cementmortel zorgt ervoor dat het vochttransport via de stenen loopt i.p.v. door de voegen, waardoor stenen beschadigd kunnen raken door vorst of zouten.
- plaats een proefvlak om het resultaat goed te kunnen beoordelen;
- voeg niet onder te felle zon, bij regenweer of vrieskou en
- gebruik op historisch muurwerk altijd een pleistersysteem op basis van kalk.

Het voegwerk wordt bij voorkeur samen hersteld met de scheurvorming in de gevels.

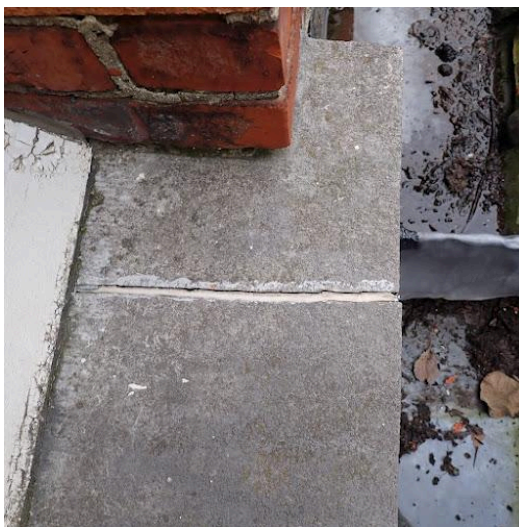
| toestand | Enkele raam- en deurdorpels zijn gebroken. Een herstelling met siliconenkit scheurt los. Siliconen zijn in deze toepassing niet duurzaam. |

*kit herstelling scheurt los*

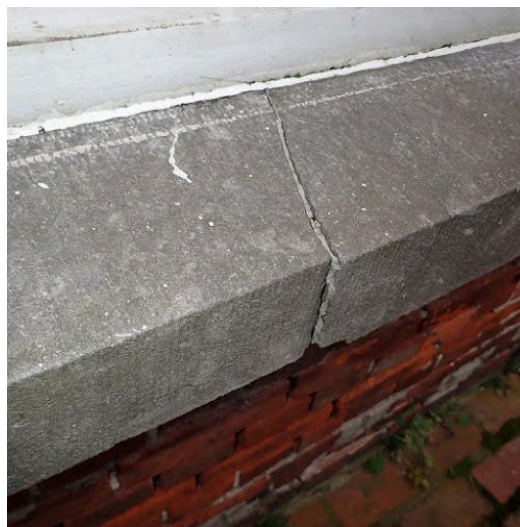
*kit herstelling scheurt los*

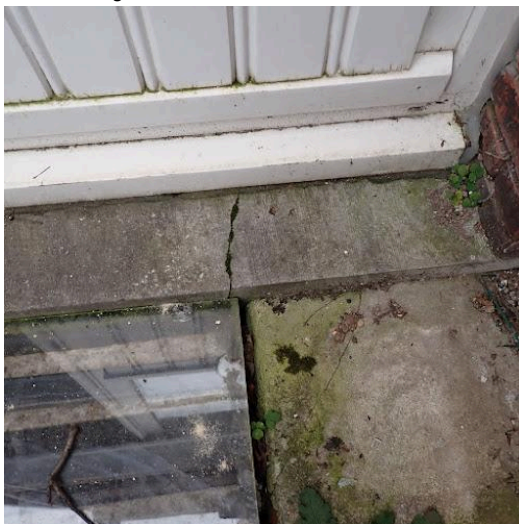
*mosgroei in de breuklijn*

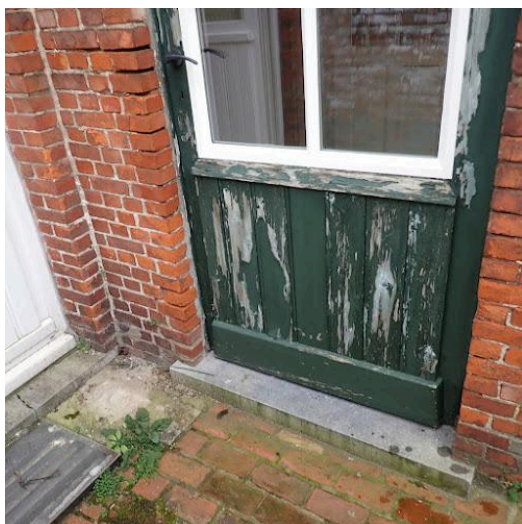
*afbladderend schilderwerk*

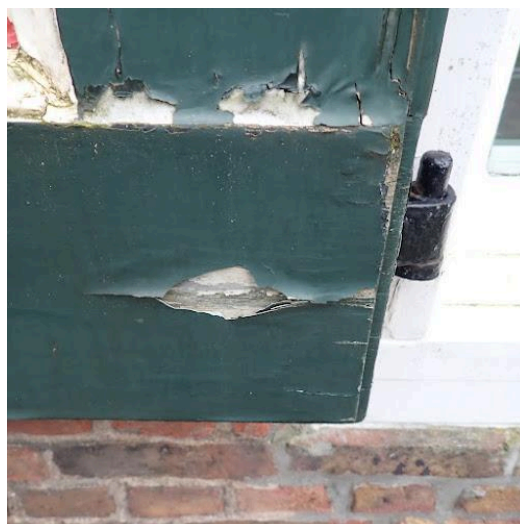
*afbladderend schilderwerk*

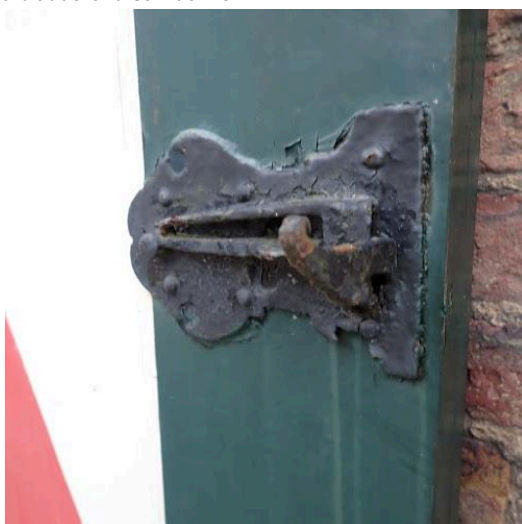
*roestig sluitmechanisme*

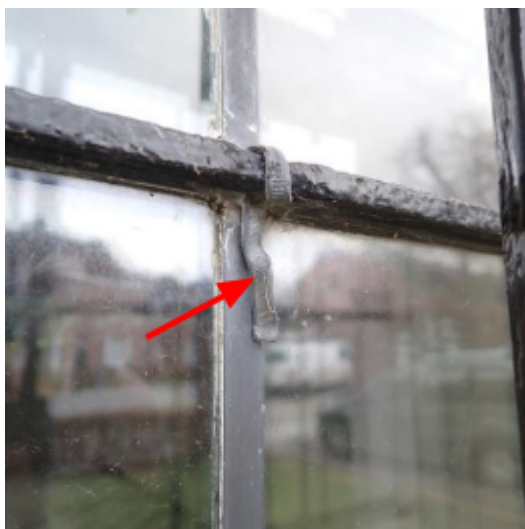
*bindloodje staat open*

**A2025/24 Herstel de glas-in-loodramen.**

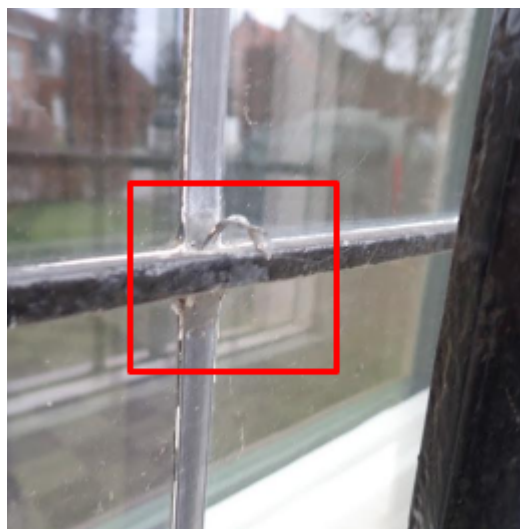
*bindloodje is stuk*

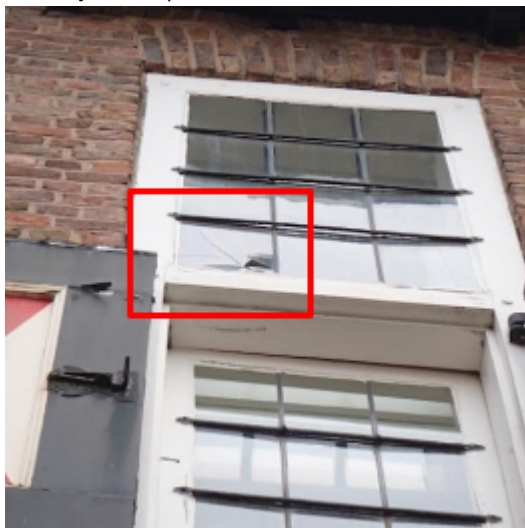
*beschadigd glaspaneel*

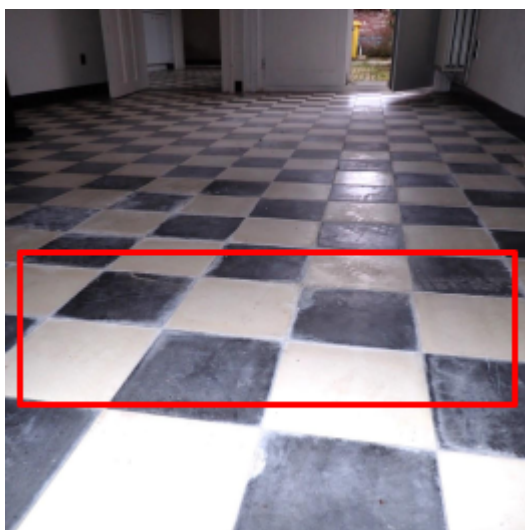
living: opgedrukte tegels

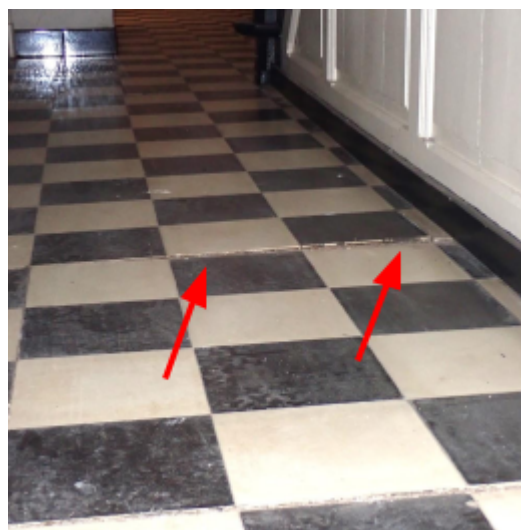
hal: opgedrukte tegels

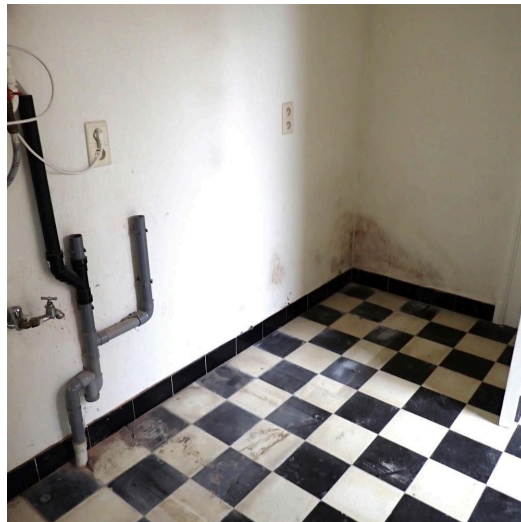
toestand De binnenafwerking is verouderd. Op het gelijkvloers komen in het interieur vochtsporen voor van vermoedelijk optrekkend vocht. De pleister klinkt hol en valt plaatselijk weg. Op de eerste verdieping zijn onder de ingescheurde goot vochtsporen zichtbaar.

*in de keuken vochtsporen van optrekkend vocht*

- neem de oorzaken van de vochtindringing weg;
- laat muren voldoende uitdrogen;
- herstel de pleisterschade;
- voorzie grote naden en scheuren van een scheuroverbruggende wapeningen en
- schilder bij voorkeur in de oorspronkelijke kleurstelling na vooronderzoek.

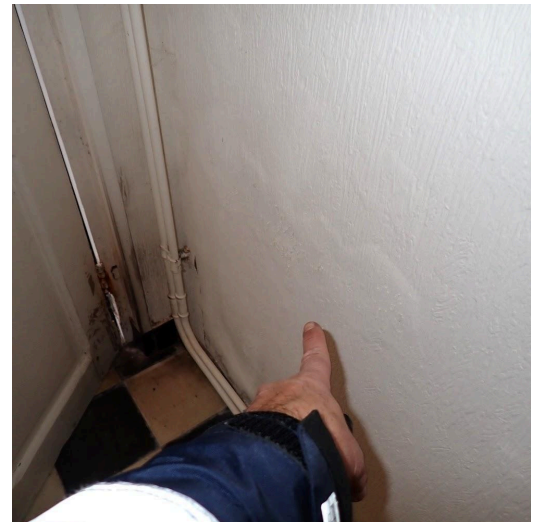
*in de hal hol klinkende pleister door optrekkend vocht*

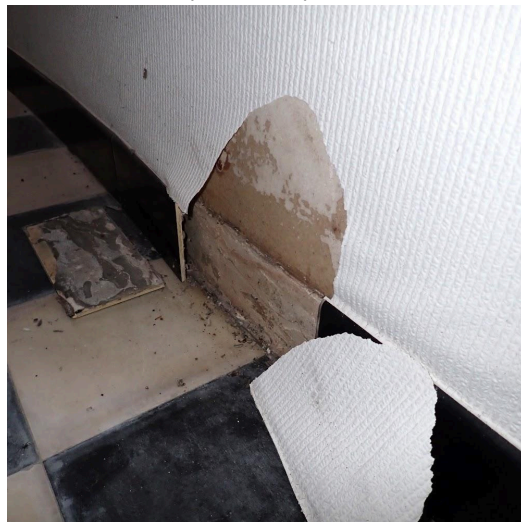
*in de living weggefallen plint en holklinkende pleister door optrekkend vocht*

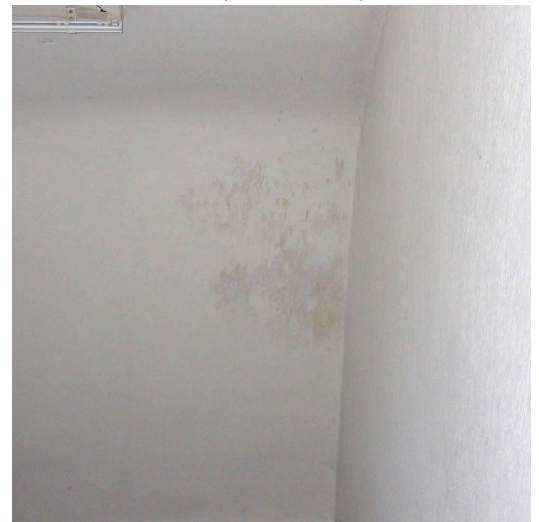
*vochtsporen onder de goot*

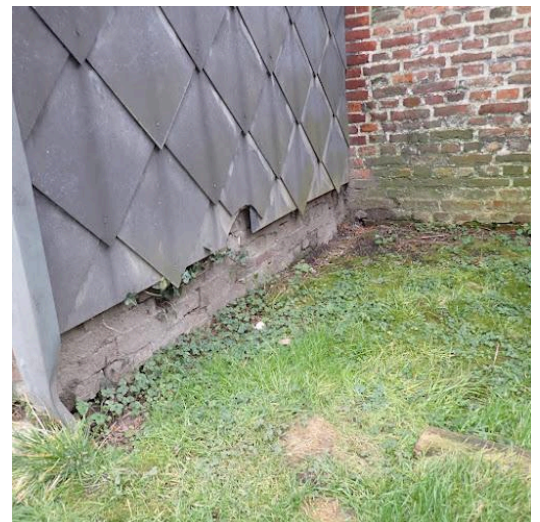
**toestand** De gevel is bekleed met vezelcementleien, vermoedelijk asbesthoudend. Op enkele plaatsen zijn de leien beschadigd of weggefallen waardoor de gevel meer vocht te verwerken krijgt. Ook de loden topgevelbeëindiging waait op en sluit niet overal waterdicht aan, zie advies.

*leien komen niet tot aan het maaiveld en zijn beschadigd*

## A2025/27 Vleugel [1]-west: herstel de gevel.

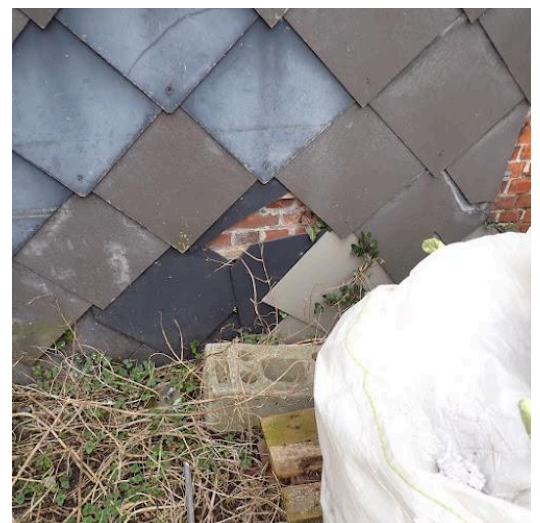
*beschadigde en weggefallen leien*

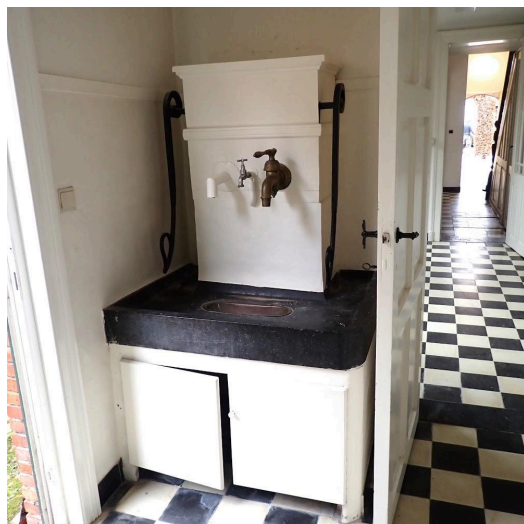
toestand In de bijkeuken is nog een originele pomp met een blauwe hardstenen waterbak aanwezig. Deze dient in situ bewaard te worden.

*waardevolle pomp*

**A2025/28 Interieur: behoud de waardevolle waterpomp met opvangbak.**

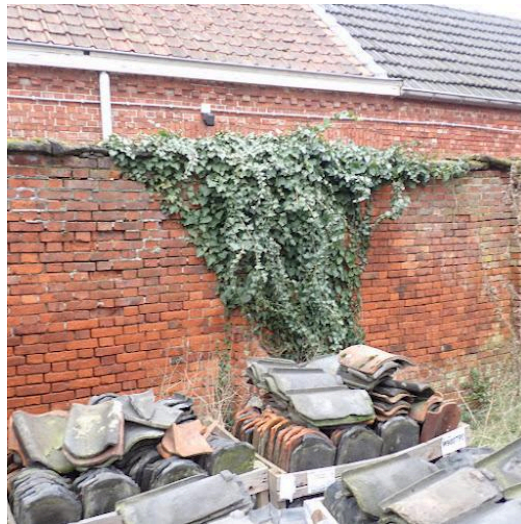
*de klimop kan de tuinmuur bijkomend beschadigen*

| A2025/30 | Verwijder de overwoekerende klimplant op de tuinmuur. | | | 1x | Eigenaar | | | x | | | | | | | | | |

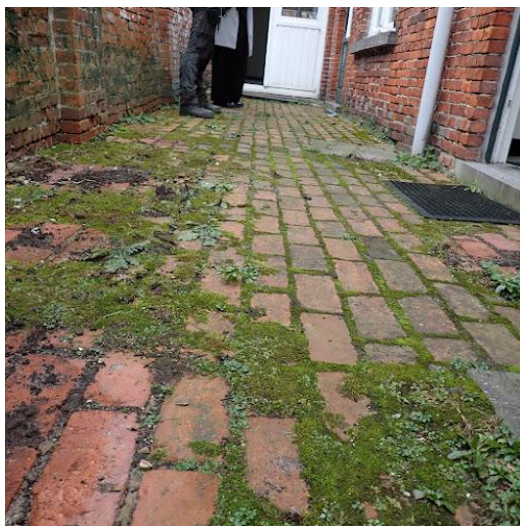
- toestand De bakstenen bestrating vertoont verzakkingen waardoor het water minder goed wordt afgevoerd en de gevels meer water te verwerken krijgen. De voegen zijn bemost.
- toelichting advies Herstel houdt o.a. in;
- verwijder de bakstenen;
  - herstel en pas het mortelbed aan;
  - plaats een centrale goot zodat het opspattend water de gevel en de tuinmuur niet kan beschadigen.
  - leg de goede bakstenen terug en vul aan met recuperatiebakstenen van hetzelfde formaat;
  - voeg de voegen in met split of
  - verwijder de bakstenen en het mortelbed en vervang ze door een waterdoorlatende ondergrond met eventueel beplanting.
- prioriteit > 6 jaar
- frequentie Eenmalig
- uit te voeren door Tuinaannemer

*verzakkingen in het bakstenen pad*
