**Begijnhof Turnhout - Begijnhofwoning**

Begijnhof 66  
2300 TURNHOUT

| inspectiedata | 24/03/2025 |
| monumentenwachter | Jos Vekemans Bart De Busser |

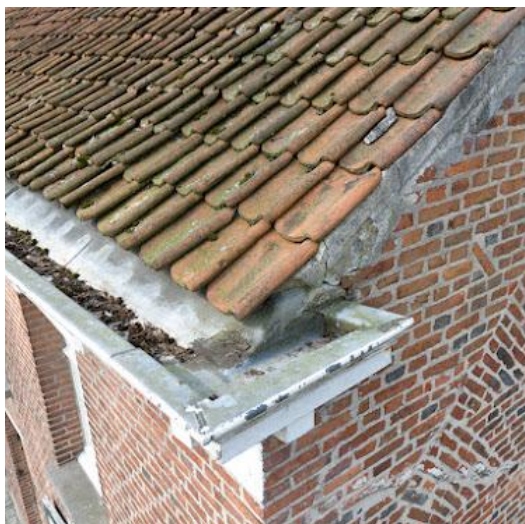
Dak [1]: enkele nokpannen zijn gebroken en deels weggevallen. De aansluitingsmortel scheurt los en valt weg waardoor er vermoedelijk nokpannen los in de mortel liggen. De mortelaansluiting tussen de pannen en de oostgevel is beperkt beschadigd.

dak [1]-oost: de mortelaansluiting scheurt plaatselijk los

toelichting advies Herstel de mortelaanwerking van de nokpannen en de hoekkeperpannen met een kalkrijke mortel, bij voorkeur met toevoeging van een wapeningsvezel (bv. koehaar of een modern equivalent zoals glasvezel).

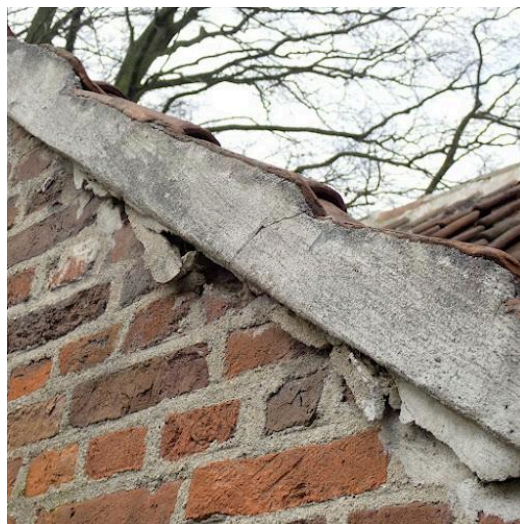
dak [1]-oost: de mortelaansluiting scheurt plaatselijk los

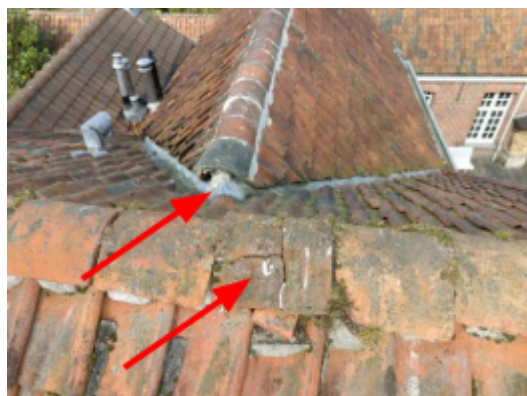
Dak [2]: het onderdak sluit plaatselijk niet waterdicht af. De kop van de nokpan in aansluiting met dak [1] is niet met mortel afgewerkt. Aan de noordzijde scheuren de pannen los van de aanstrijkmortel.

dak [1] en [2]: gebroken nokpan, wegvallende mortelaansluiting en de eind nok van dak [2] is niet afgewerkt met mortel

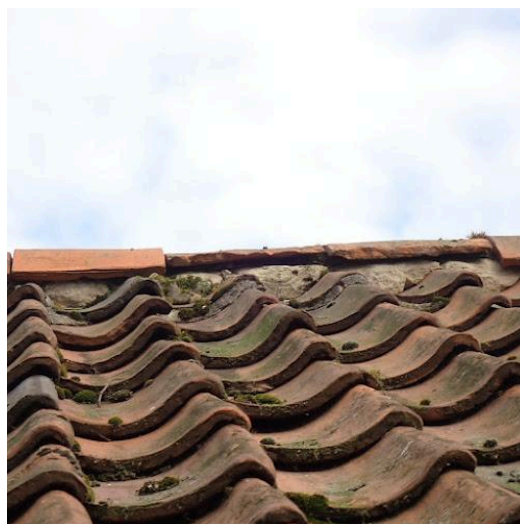
dak [1]-zuid: afgebroken nokpannen

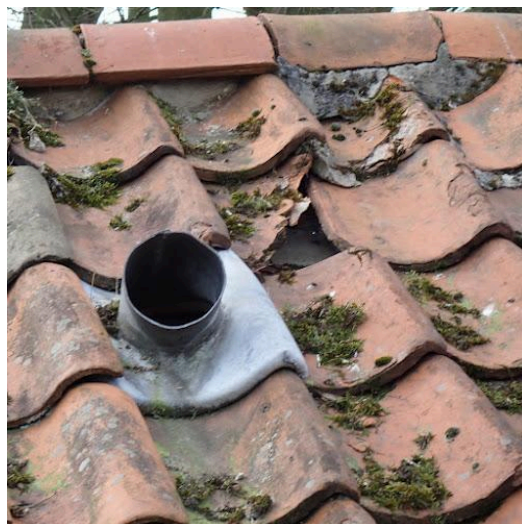
Dak [1]-noord: er staan geen regenappen op de doorvoeren.

dak [1]-noord: afgebroken pan en geen regenkap op doorvoer

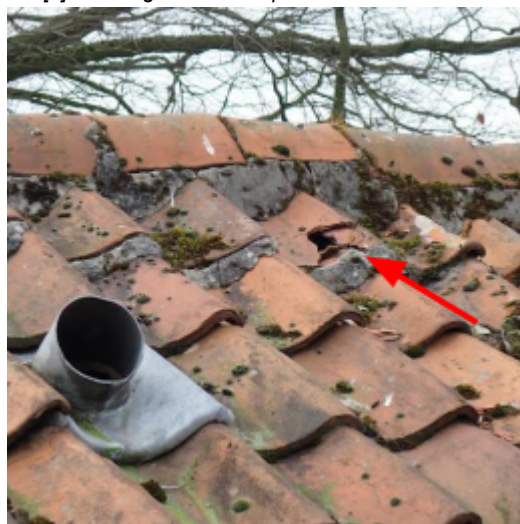
dak [1]-noord: afgebroken pan en geen regenkap op doorvoer

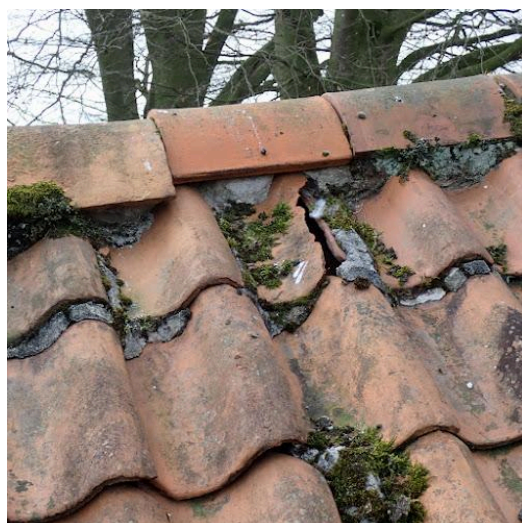
dak [1]-noord: gebroken pan

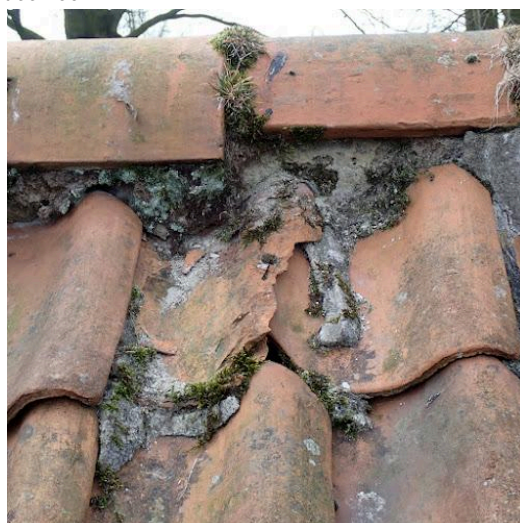
dak [1]-noord: afgebroken pan

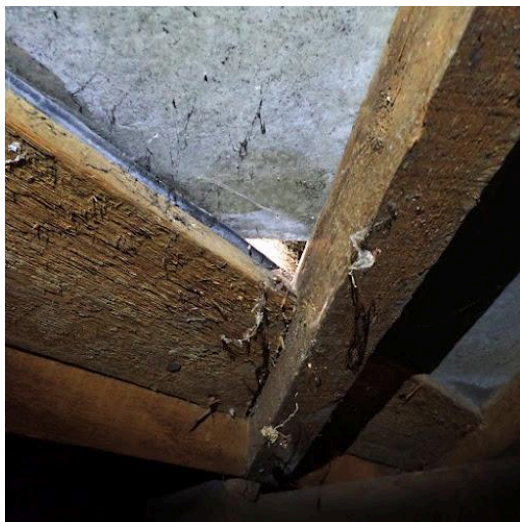
*dak [2]: onderdak sluit niet waterdicht aan*

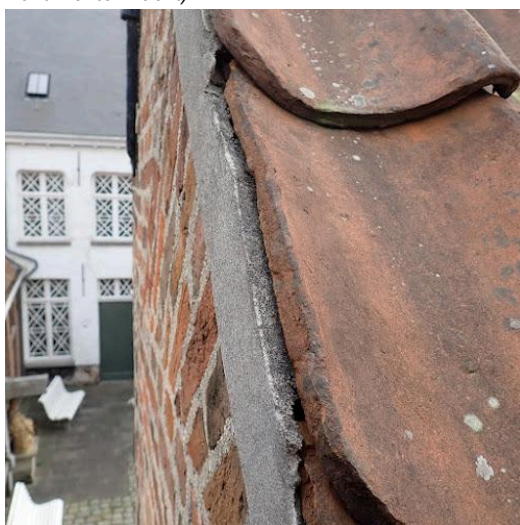
*dak [2]-noord: pannen scheuren los van de mortelaansluiting*

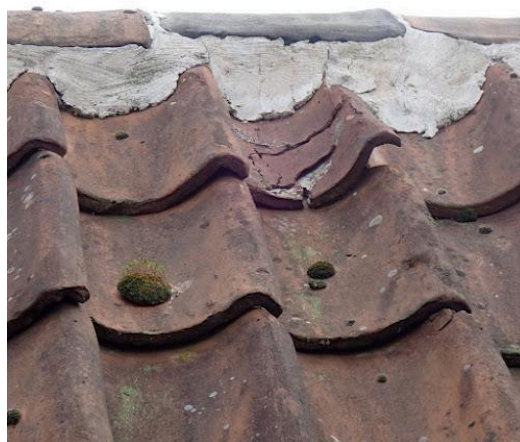
*dak [2]-west: sterk verweerde pan*

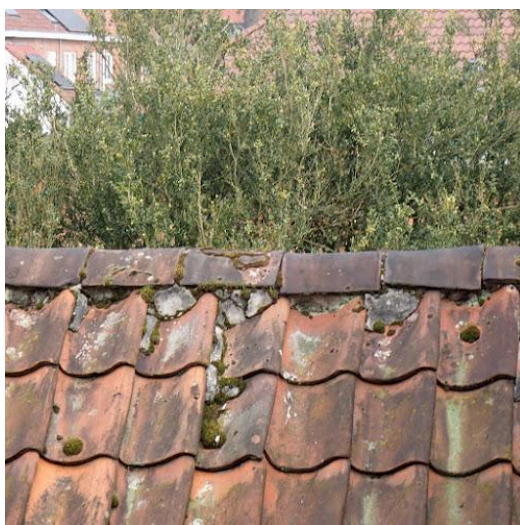
Dak [3]: de voegmortel en de mortelaansluiting met de nokpannen vallen weg.

*dak [3]-nokpannen: weggefallen voeg- en mortelaansluiting*

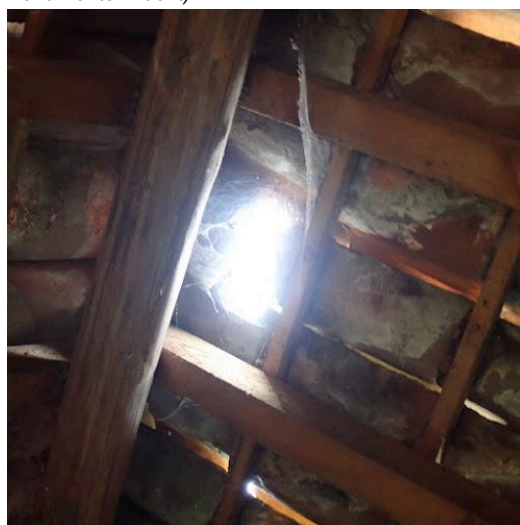
*dak [3]-noord: afgebroken pan*

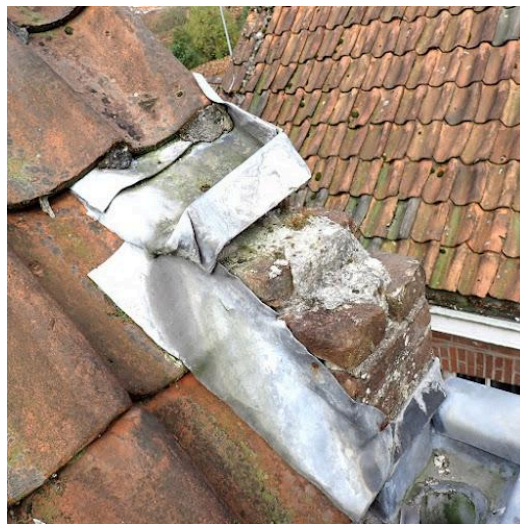
toestand Tijdens de vorige inspectie in 2016 werden de gevaarlijk losliggende stenen van het noordoostelijk schouderstuk door Monumentenwacht verwijderd. We merken dat het schouderstuk nog steeds niet hersteld is met vochtinfiltraties tot gevolg. Het onderdak voorkomt momenteel verdere schade maar de voeg- en legmortel zal verder verzanden.

schouderstuk nog niet hersteld

toelichting advies Herstel houdt o.a. in:

- metsel het schouderstuk terug op;
- werk de zalinggoot en het opgaand muurwerk terug af met loodslabben volgens de regels van de kunst en
- plaats een deksteen bv. witte natuursteen of blauwe hardsteen met aan de onderzijde een druiplijst die het baksteenmetselwerk voldoende overkraagd.

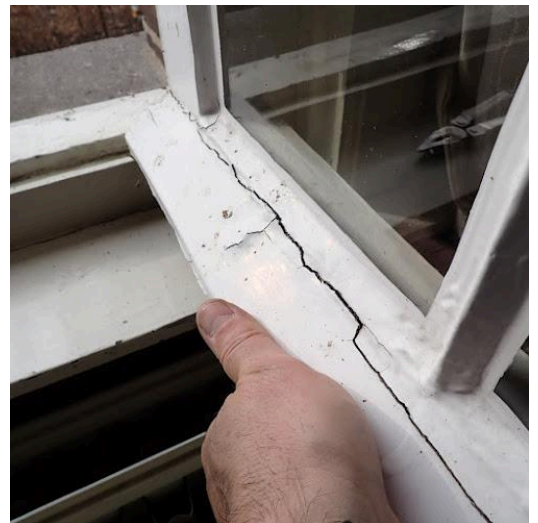
loszittende waterlijst

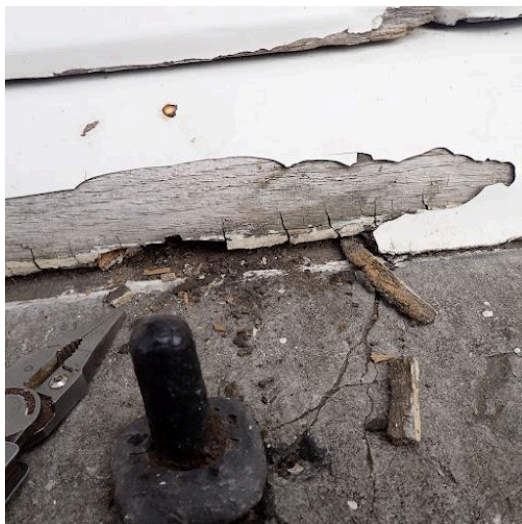
*lichte inrottingen*

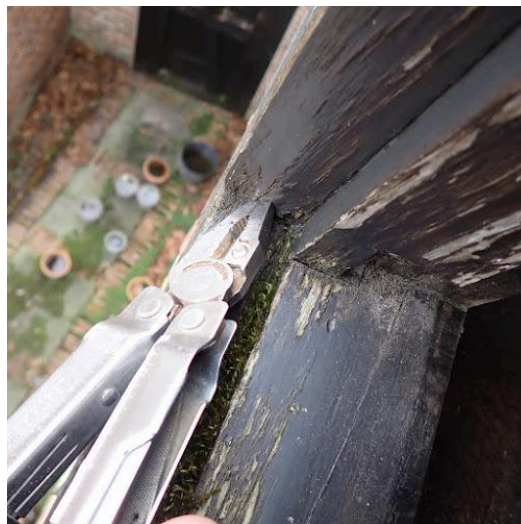
*ingerotte kader*

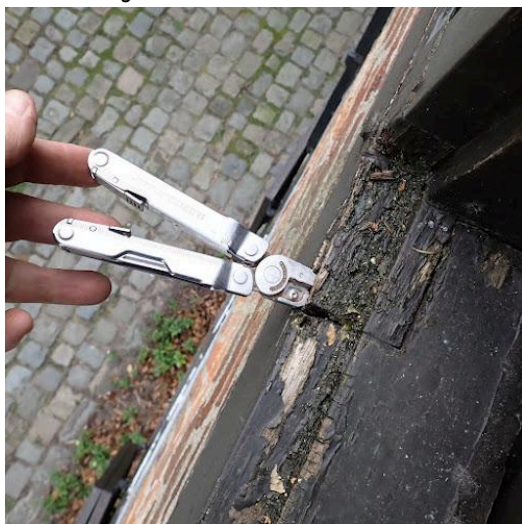
*ingerotte regel*

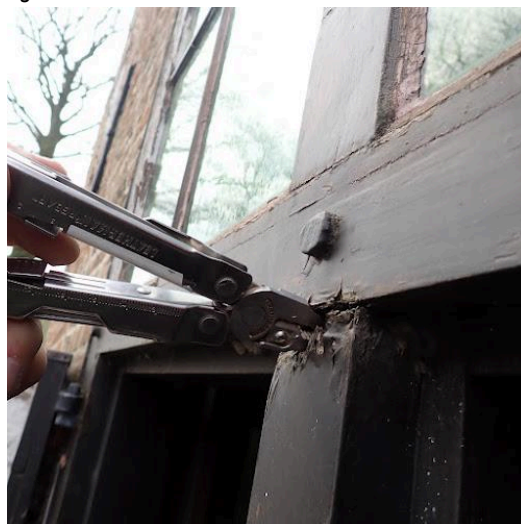
*ingerotte kruisverbinding*

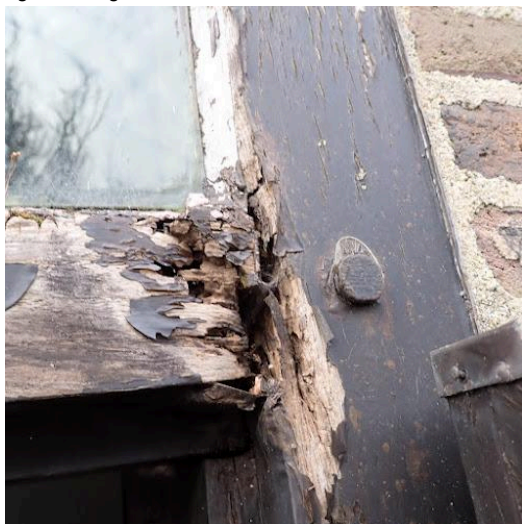
*ingerotte kruisverbinding*

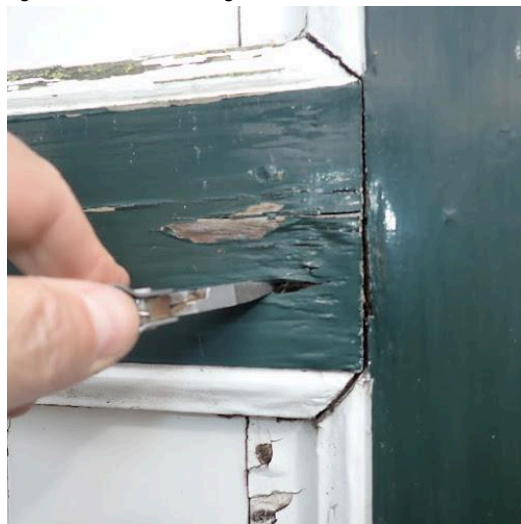
*ingerot luik*

toelichting advies Dek de bovenzijde van de luiken af met lood en detailleer eventueel met een 'muizentand' voor een betere afwatering.

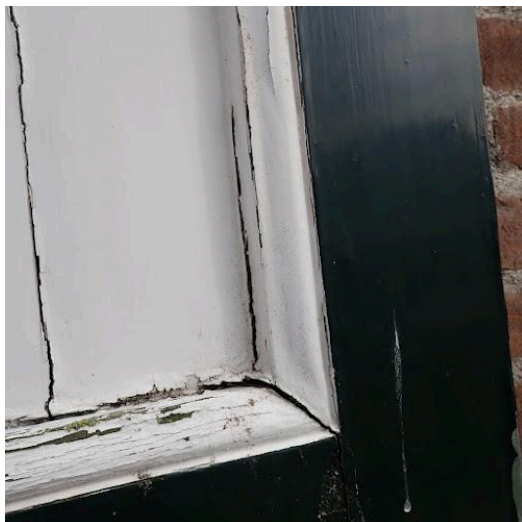
*openstaand verstek*

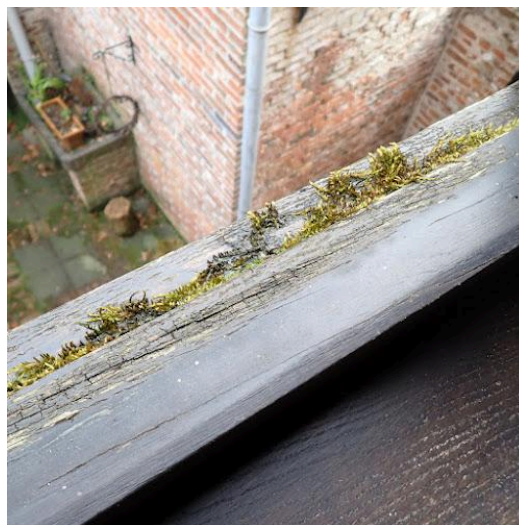
toestand Het schilderwerk is schraal en bladdert af met versnelde verwerking van het hout tot gevolg.

*afbladderende verf met mosgroei op het blote hout*

toelichting advies Schilderen alvorens het schilderwerk afbladdert of het hout verweert, vereenvoudigt het werk aanzienlijk!

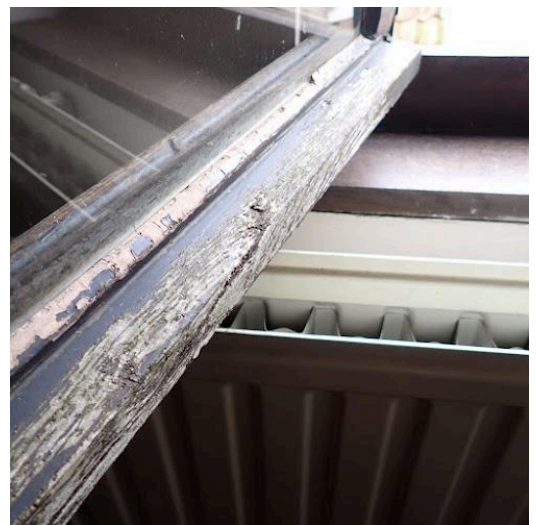
*afbladderende verf*

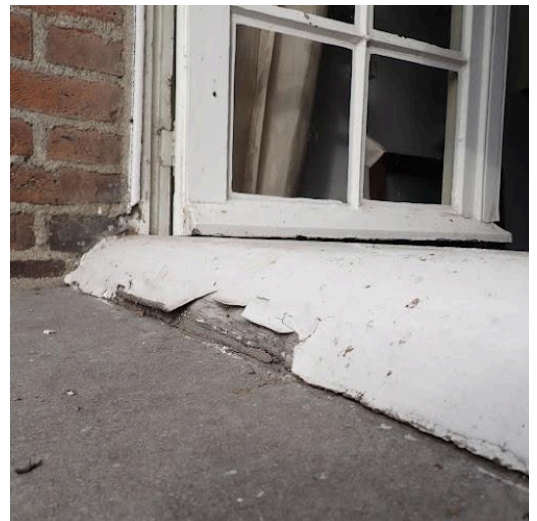
*afbladderende verf*

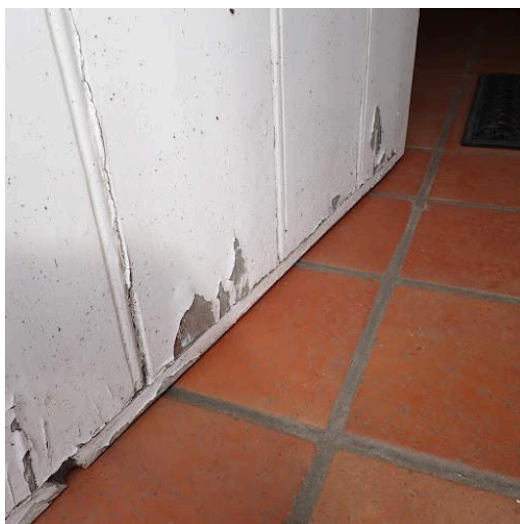
*afbladderende verf*

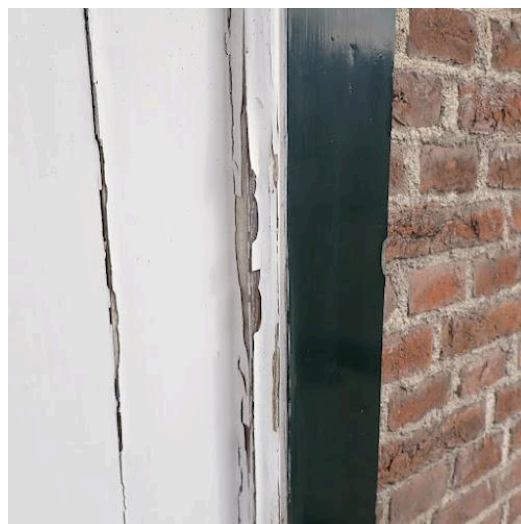
*afbladderende verf*

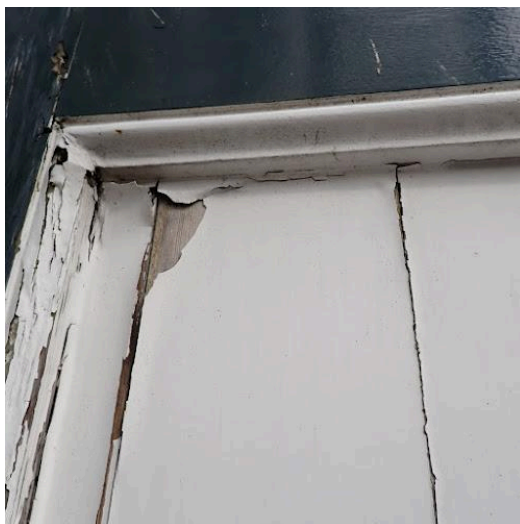
*afbladderende verf*

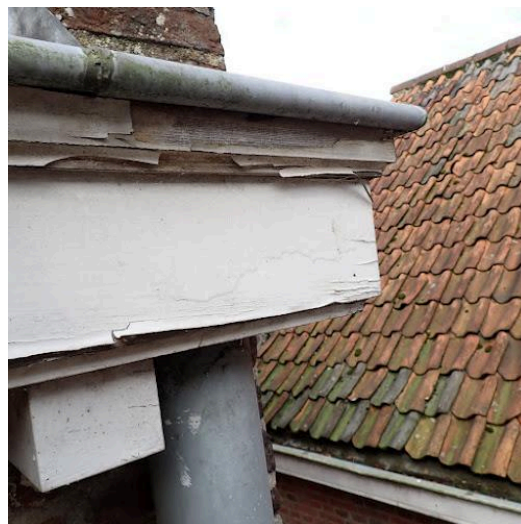
*afbladderende verf*

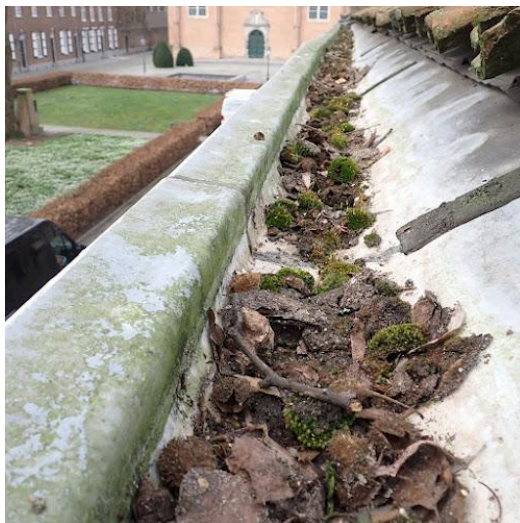
dak [1]: vervuilde goot

Plaats bladvangers in de tapgaten en maak ze regelmatig vrij.

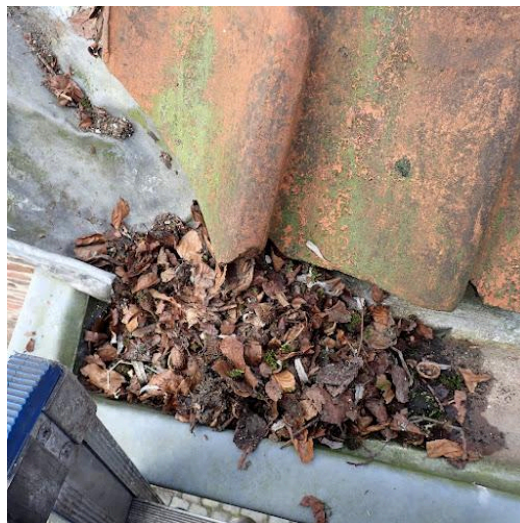
dak [2]: goot beperkt vervuild

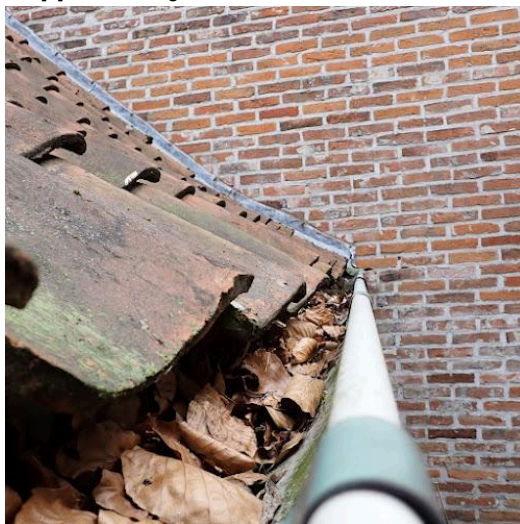
dak [3]: vervuilde goot

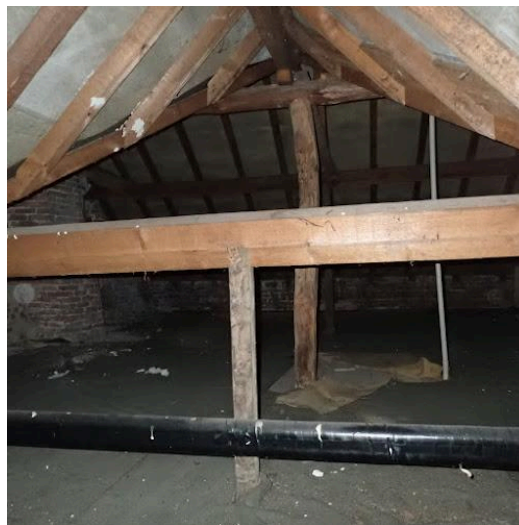
toestand In het gebouw werden vermoedelijk asbesthoudende materialen vastgesteld:

- de onderdaken.

daken [1] en [2]: asbesthoudend onderdak

- laat een asbestinventaris opmaken en stel deze eenvoudig ter beschikking voor gebruikers van het gebouw;

- laat risicovolle asbesttoepassingen verwijderen;

- voorkom in afwachting verdere beschadiging en

- breng waarschuwende zelfklevers aan.

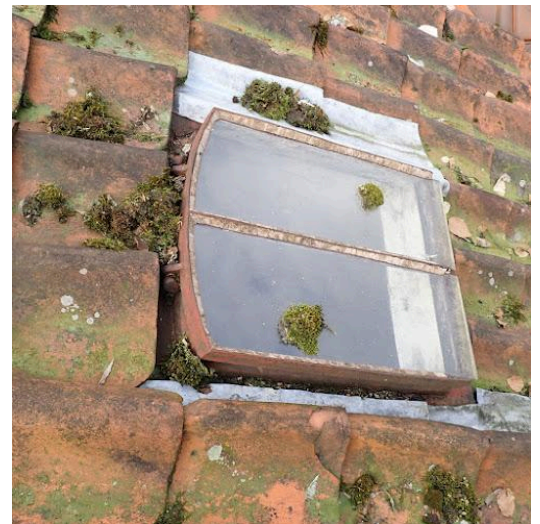
toestand Het dakvenster is roestig. De stopverf scheurt en valt plaatselijk weg met mogelijke vochtinfiltratie tot gevolg. Het onderliggend pleisterwerk vertoont vochtaflopers maar dit kan ook veroorzaakt worden door de afgebroken pannen in de nabije omgeving van het dakvenster.

*roestig dakvenster en wegvallende stopverf*

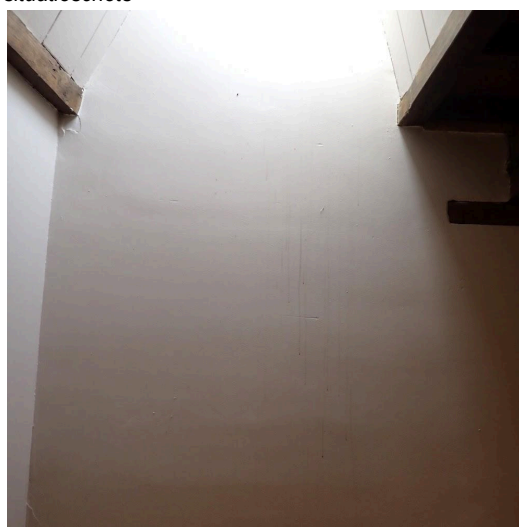
*(oude) vochtsporen onder het dakvenster*

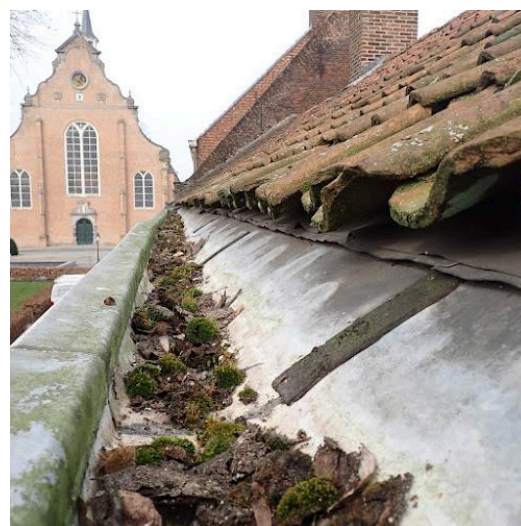
| toestand | Het zink is sterk verweerd. De meeste soldeernaden zijn hersteld met roofing, deze is verweerd tot sterk verweerd. Enkele gootklossen zijn ingerot door oude lekken. |

sterk verweerd zink en meerdere sterk verweerde roofing herstellingen

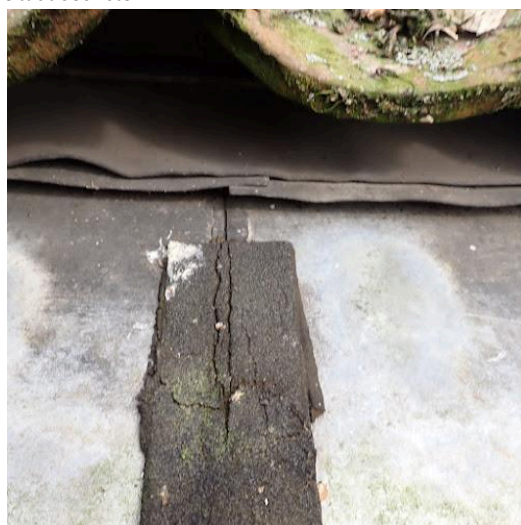
sterk verweerde roofing herstelling

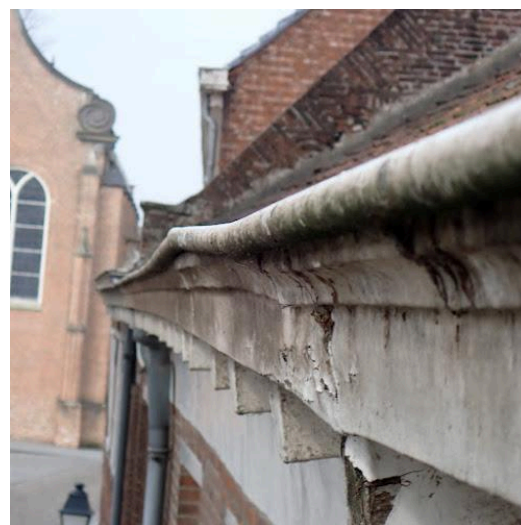
opgeplooide gootopstand

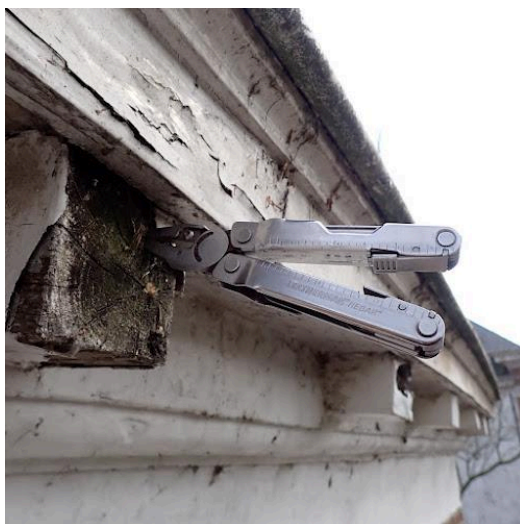
*ingerotte gootklos*

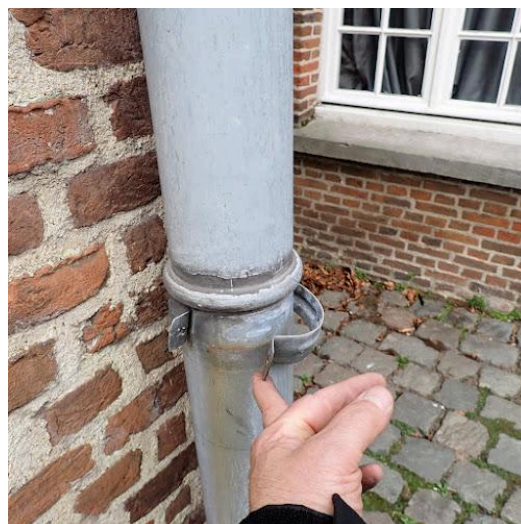
*losgekomen bevestigingsbeugel*

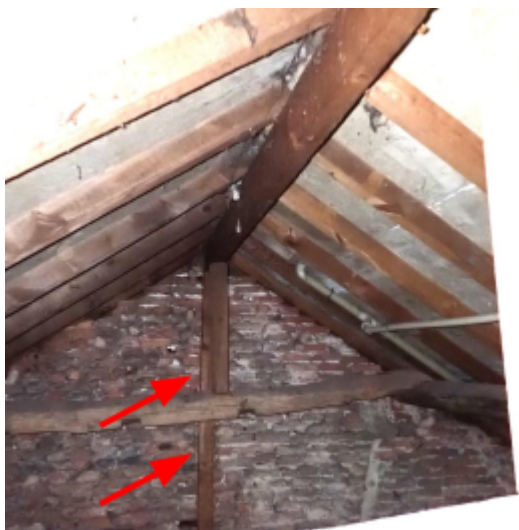
zolder [1]-west: de ondersteunende keper buigt door

- zolder [1]: herstel / verstevig de oplegging van de nokbalk op een duurzame manier;
- zolder [2]: ondersteun de zwevende gording en ondersteun de nieuwe gordingen, in aansluiting met de kilgoten vakkundig, bv. met juffers die rusten op een onderliggende muur of moerbalk, maar niet alleen op de vloerroostering;
- plaats een beugel rond het gebroken trekanker en
- plaats indien nodig nieuwe windschoren.

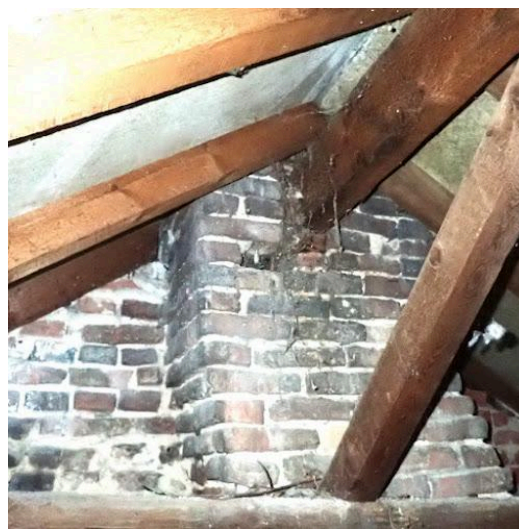
zolder [1]-oost: de nokoplegging ligt los in de schoorsteenmantel

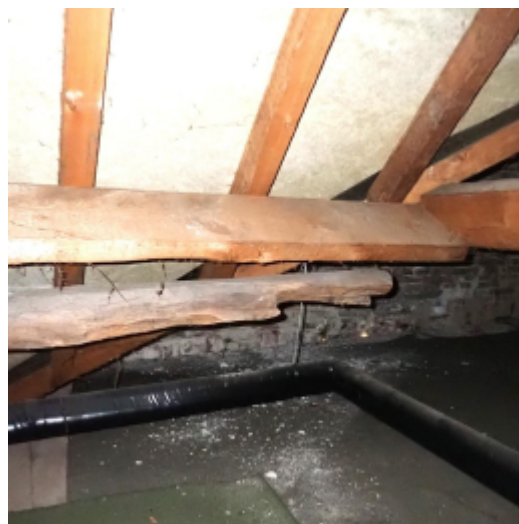
*zolder [2]-zuid: foto 2025: slecht ondervangen gording*

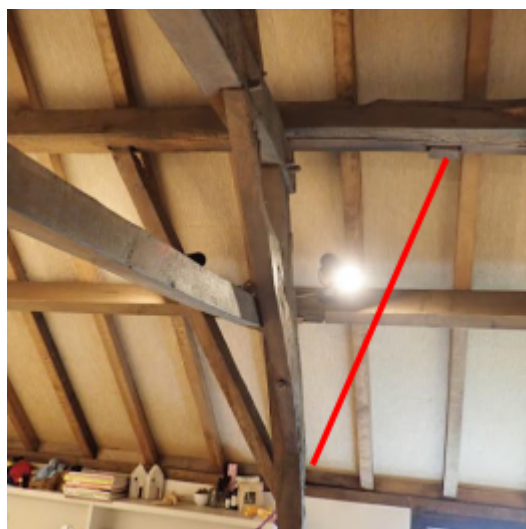
Zolder [2]-noord: plaatselijk zijn enkele windschoren verdwenen, momenteel heeft dit geen vervolgschade. Tegen de noordelijke schoorsteen is een trek balk gebroken waardoor er zettingen in de dakstructuur kunnen optreden.

*zolder [2]-noord: verdwenen windschoor*

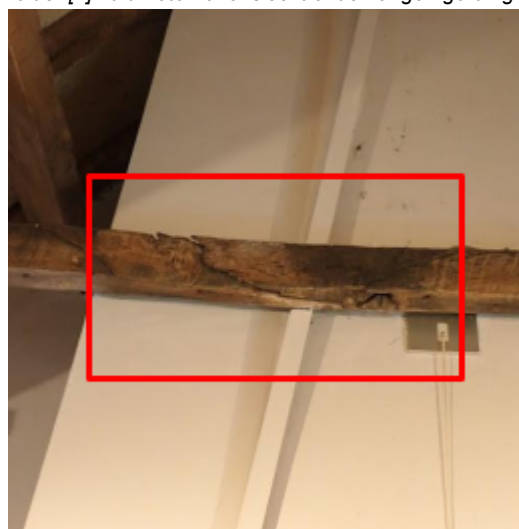
*zolder [2]-noord: gebroken trek balk*

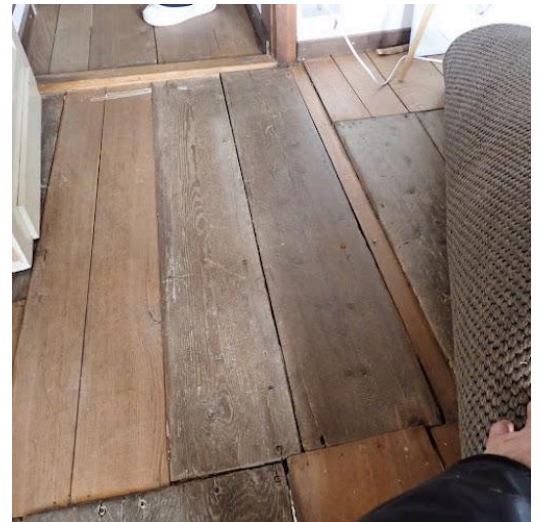
*vernieuwde planken liggen naast elkaar zonder tand en groefverbinding waardoor ze iets meer doorbuigen*

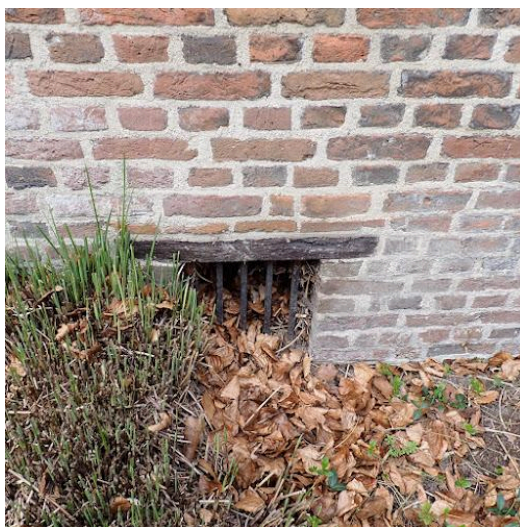
*diefijzers beginnen te roesten*

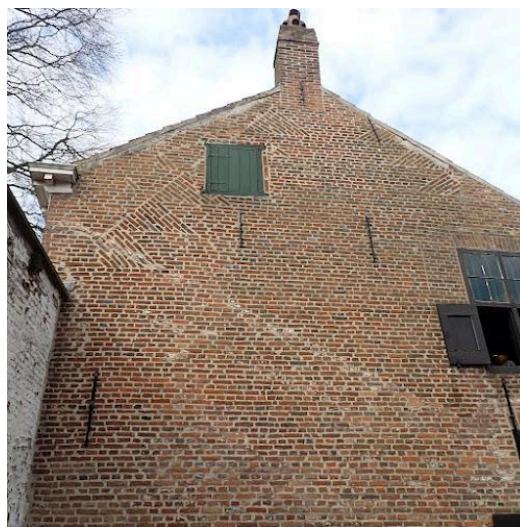
*verf van enkele muurankers begint te verschromen*

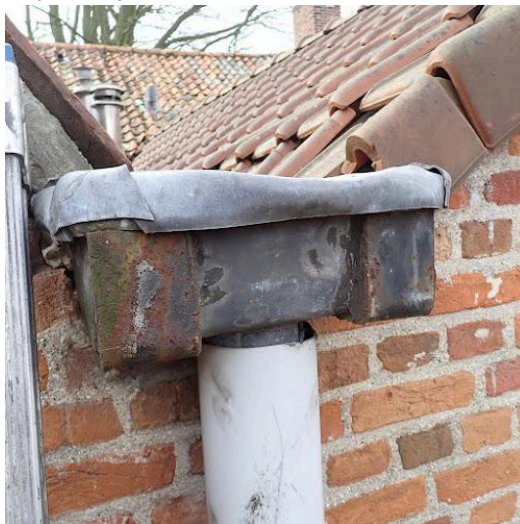
*roestige gootbeugels*

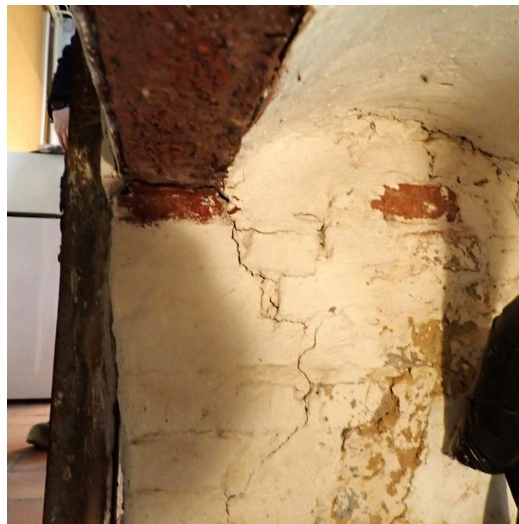
De ijzeren gewelfprofielen zijn roestig met scheurvorming aan het dragend baksteenmetselwerk tot gevolg. Mogelijke oorzaken kunnen o.a. zijn:

- vochtindringing via de muuropleggingen;
- het veelvuldig kuisen met overvloedig water of
- een hoge luchtvochtigheid in de kelder maar deze wordt vrij goed verlucht.

*scheurvorming door sterk roestig trogprofiel*

toelichting advies Aangezien een groot deel van het ijzerwerk verborgen en niet bereikbaar is voor onderhoud, is het van belang alle vochtbronnen die tot roestvorming kunnen leiden, te vermijden:

- neem optrekkend en ander indringend vocht weg;
- reinig de bovenliggende vloer met zo min mogelijk water en
- verlucht en/of verwarm de onderliggende ruimtes permanent.

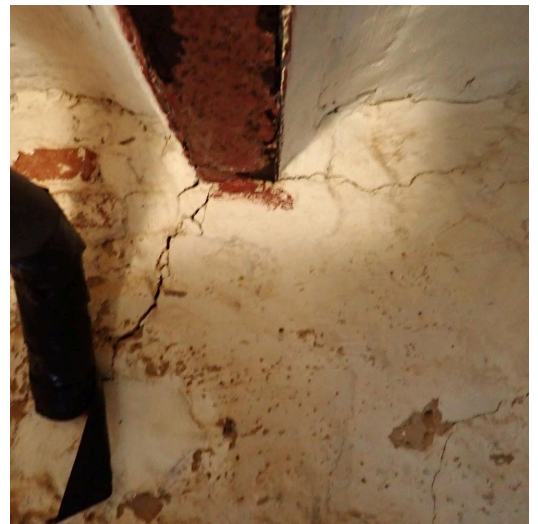
*scheurvorming door sterk roestig trogprofiel*

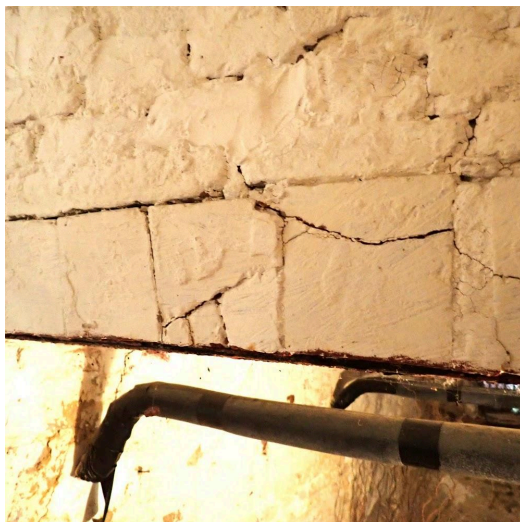
*beschadigd steenwerk door sterk roestig trogprofiel*

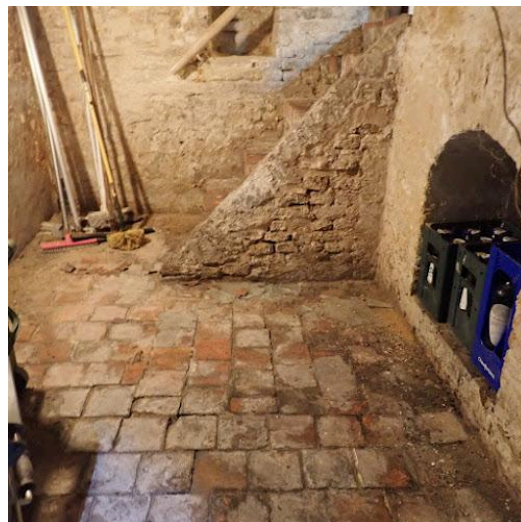
toestand Naar verluidt komt er water in de kelder. Op het moment van de inspectie stond er geen water in de kelder. De vloer is wel vochtig. Om schimmels en zwamaantasting te vermijden worden er bij voorkeur geen houten voorwerpen of karton in de kelder bewaard.

*licht vochtige vloer*

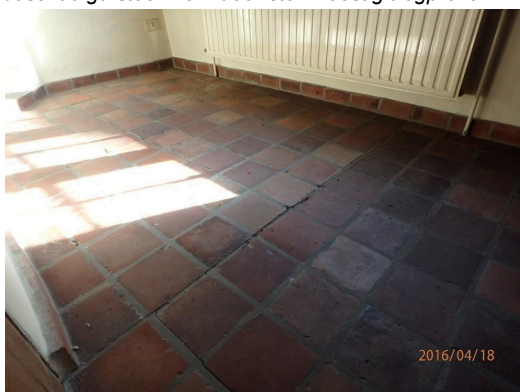
*foto 2016: opgedrukte vloer*

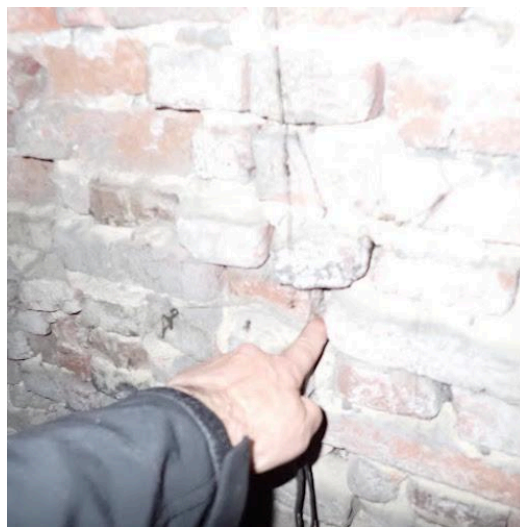
*verzande legmortel*

| toelichting advies | Herstel houdt o.a. in: <ul style="list-style-type: none"><li>- verwijder de uitgespoelde voegen voldoende diep (min 1,5 x de voegbreedte), ontstof en bevochtig de voegen en</li><li>- herstel ze met een compatibele kalkmortel.</li></ul> |

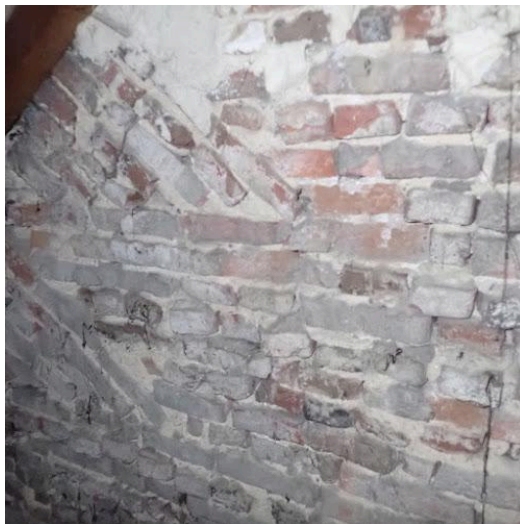
*uitgespoelde voegen*

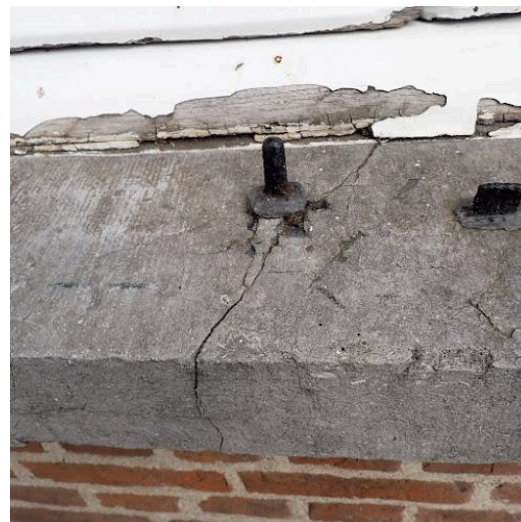
*gebroken raamdorpel*

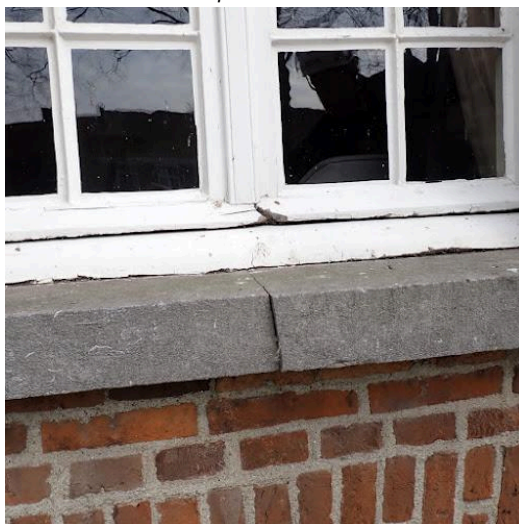
*gebroken raamdorpel*

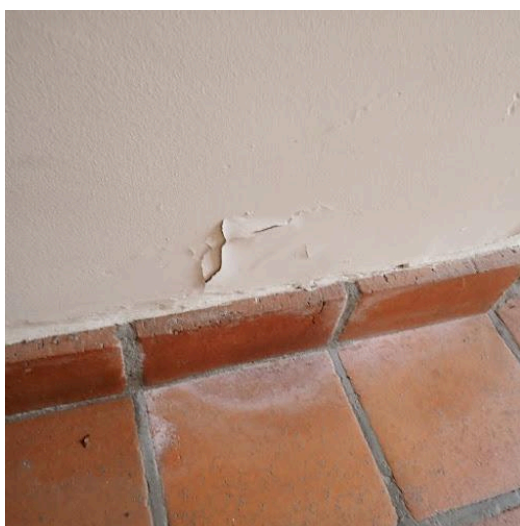
Zowel in de gang als ter hoogte van de oostelijke schoorsteen zijn vermoedelijk beperkte sporen van optrekkend vocht zichtbaar die de afwerking beschadigen.

*gelijkvloers hal: vermoedelijk lichte sporen van optrekkend vocht*

- neem de oorzaken van de vochtindringing weg;
- laat muren voldoende uitdrogen;
- herstel de pleisterschade;
- voorzie grote naden en scheuren van een scheuroverbruggende wapeningen en
- schilder bij voorkeur in de oorspronkelijke kleurstelling.

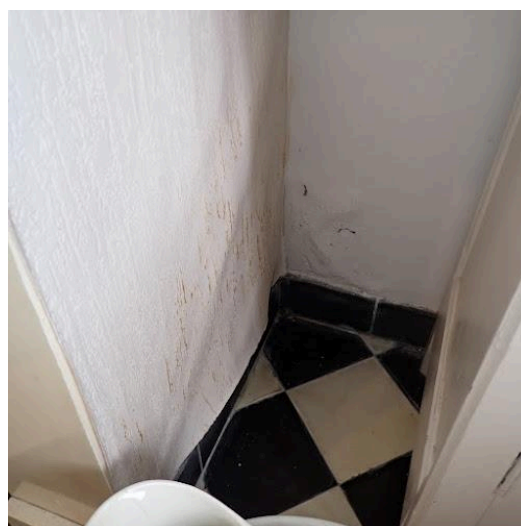
*vleugel [1]-gelijkvloers: in aansluiting met de oostelijke schoorsteen vermoedelijk sporen van optrekkend vocht.*

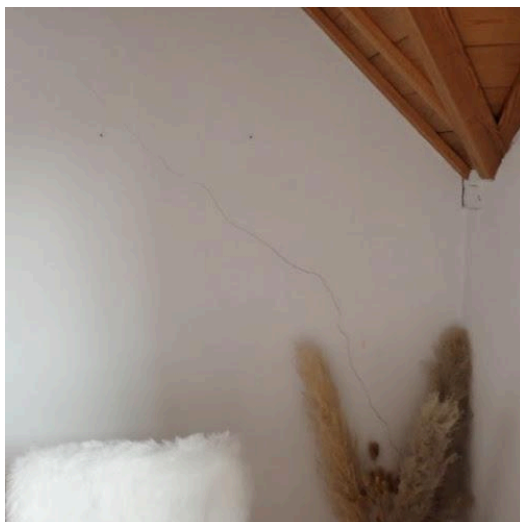
toestand Plaatselijk vertoont de binnenafwerking scheurvorming.

*vleugel [2] eerste verdieping: scheurvorming*

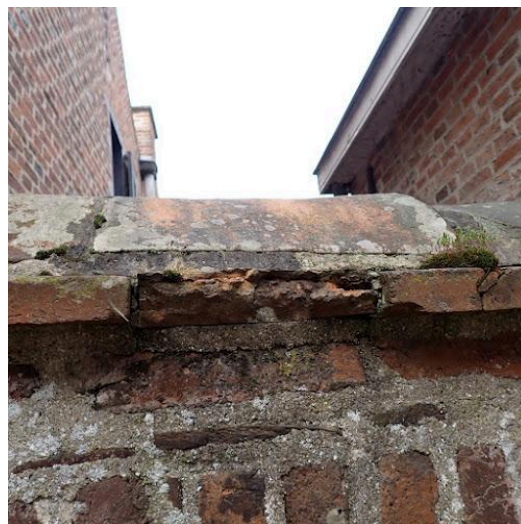
- toestand Enkele afdekpannen zijn afgebroken of liggen los met een hoge vochtbelasting tot gevolg.
- toelichting advies Herstel houdt o.a. in:
- vervang de beschadigde afdekpannen met soortgelijke afdekpannen en leg ze in een bed van kalkmortel en
  - herbevestig de losliggende afdekpannen met een compatibele kalkmortel.
- meer informatie [IJzeren buitenelementen onderhouden \(2020 - OF 0.5\).pdf](#)
- prioriteit 4-6 jaar
- frequentie Eenmalig
- uit te voeren door Algemene aannemer

*beschadigde afdekpan*

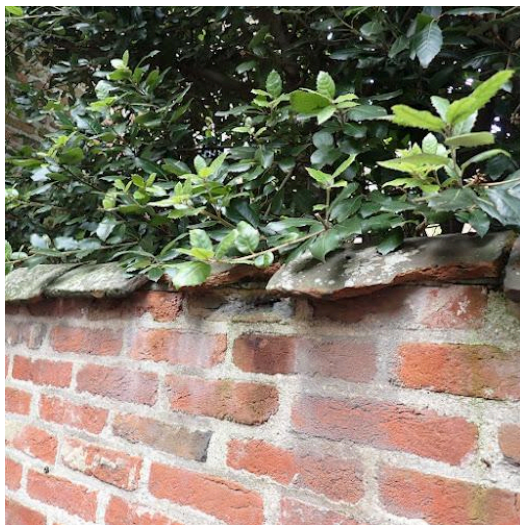
*beschadigde afdekpannen en losliggende afdekpannen*
