# 393 BEGIJNHOFWONING NR. 11 (TURNHOUT)

## BEGIJNHOFWONING NR. 11 - CHE-ANALYSE

Opgemaakt door **ARAT architecten**

Opgemaakt te Herentals | juni 2024

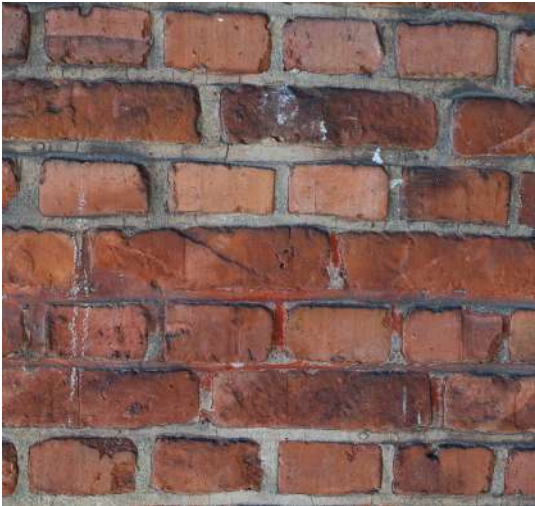
afb. 61: Gedegradeerd rood voegwerk, voorgevel.

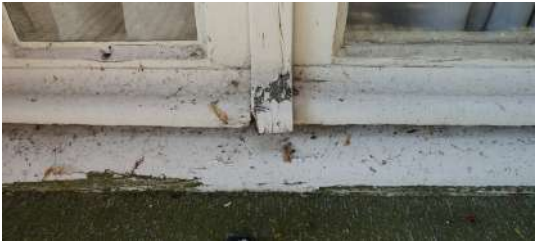
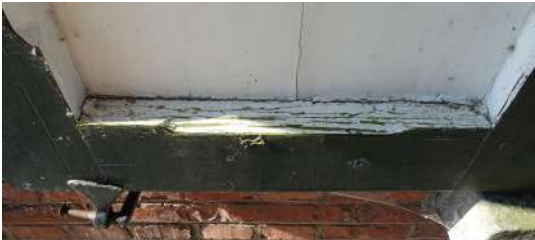
afb. 62: Plaatselijke afschilfering verflaag schrijnwerk: vensters en buitenluiken, voorgevel.

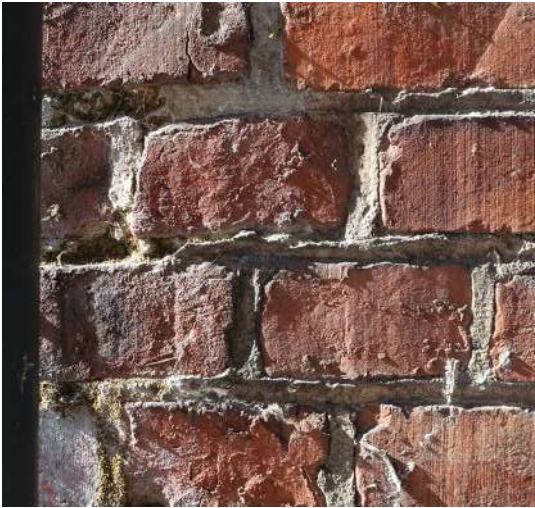
afb. 63: Plaatselijk uitgespoeld voegwerk, voornamelijk ter hoogte van de bouwnaad, achtergevel.

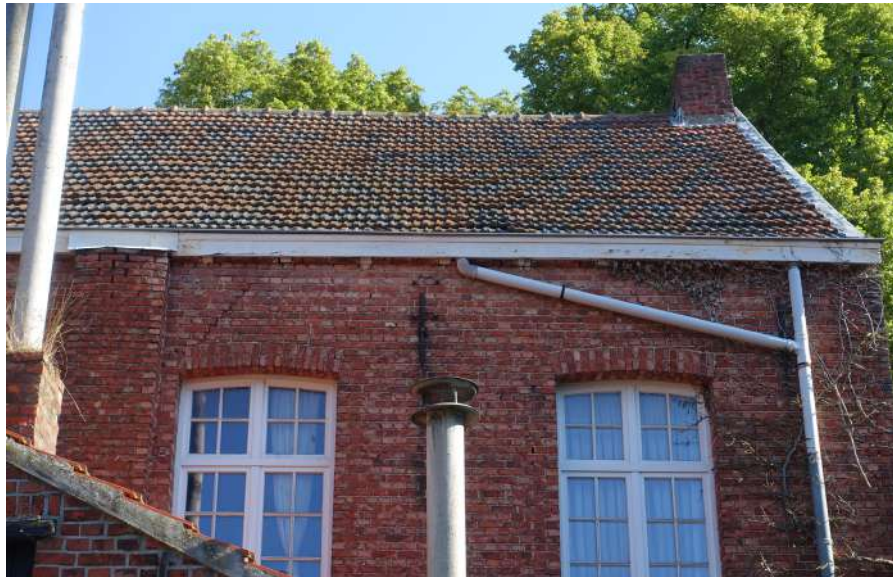
**afb. 68:** Scheur in bakstenen parament, uitgespoeld voegwerk (overdakse schouw), open loden slabben aan schoorsteen, verschaalde verflaag daklijst en verroest muurankers.

De baksteen is plaatselijk beschadigd maar algemeen in goede staat. Op enkele plaatsen is het voegwerk sterk uitgespoeld. Ook bevindt zich boven het linkervenster een scheur in het parament. De scheur dient ingebonden te worden en het voegwerk moet bij een restauratie systematisch nagekeken en op sommige plaatsen hersteld worden. Op enkele plaatsen werden herstellingen gebeurd met cementmortel, voornamelijk bij de aanbouw. Dit moet men in de toekomst vermijden, beter gebruikt men kalk-cementmortel. De klimplanten dienen verwijderd te worden, dit kan het metselwerk beschadigen. De gevelankers moeten een roestwerende behandeling krijgen en zwart geschilderd worden. Het opgaand metselwerk is licht vervuild onder de muurankers. Bij een toekomstige restauratie zou men het vervuild oppervlakte van de gevel zacht kunnen reinigen (enkel in geval van risico op beschadigingen dus niet om louter esthetische redenen). De verflaag van de kroonlijst is licht verschaald. IJzeren restanten in de gevel die geen nut meer hebben dienen verwijderd te worden.

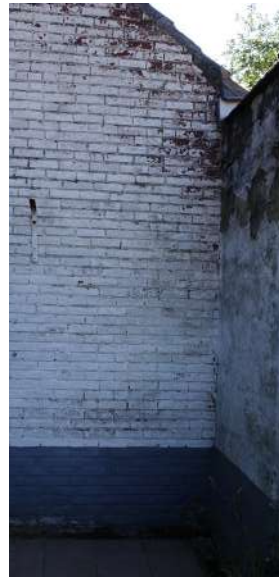
**afb. 74:** Verschaalde verflaag.

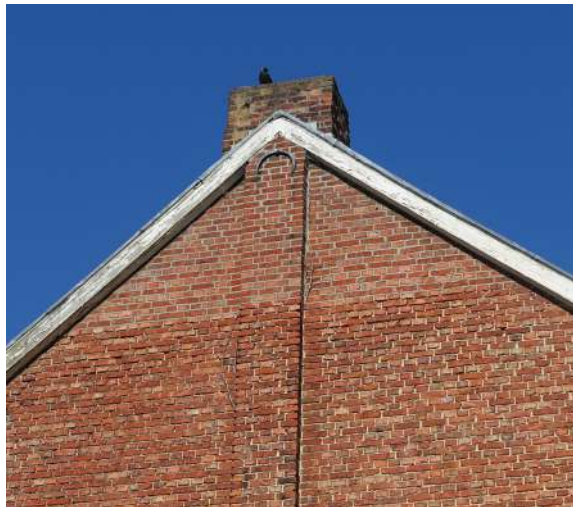
De voorgevel bevindt zich in algemene goede toestand. De baksteen is in goede staat en het voegwerk is intact. Bij de zijgevel is het voegwerk ter hoogte van de plint en de topgevel erg uitgespoeld. Onderaan de zijgevel komen de verflagen los welk wijst op opstijgend vocht in de muren. De puntgevel werd bovenaan deels hervoegd met een te harde cementmortel. Tevens moet men oppassen dat de klimplant het metselwerk niet beschadigd. De rood beschilderde voegen aan de voorgevel zijn sterk verweerd en zouden na materiaaltechnisch vooronderzoek van het voegwerk op termijn hersteld mogen worden. Gelijktijdig herstel van onzorgvuldig uitgevoerd voegwerk. De grijs geschilderde plint is in goede staat.

**afb. 69:** Uitgespoeld voegwerk, cementmortelvoegen en verschaalde verflaag daklijst (zijgevel)

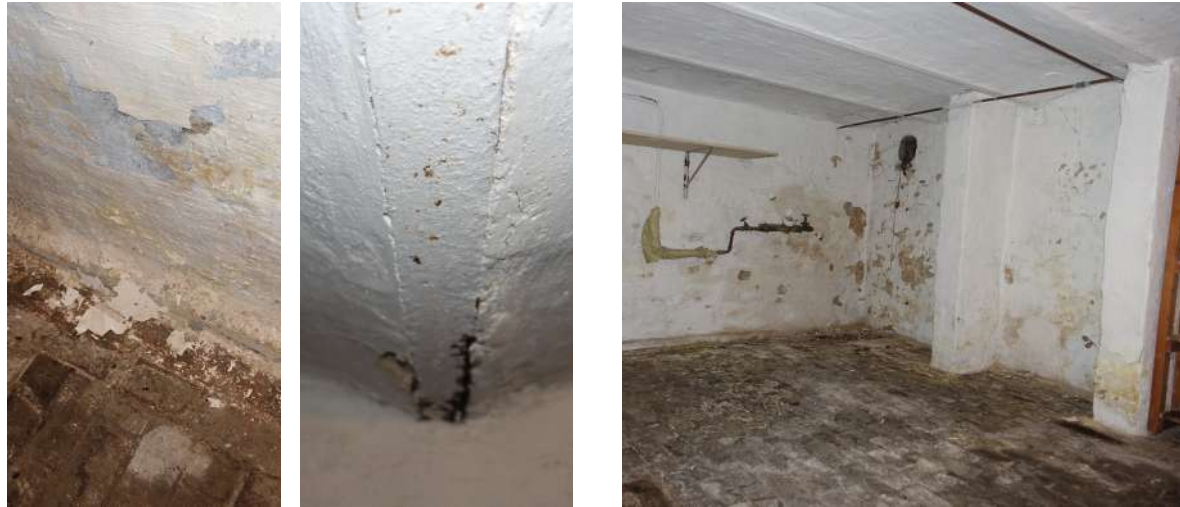
afb. 77: Kelder: vochtplekken, roestige ijzeren ligger en afschilferende pleisterlaag, huidige toestand 2024.

Op de wanden en vloeren zijn er kleurverschillen en zoutuitbloeiingen ten gevolge van capillaire aanzuiging van grond- en of oppervlaktewater merkbaar. Als gevolg van de vochtschade zijn de kalkverflagen op enkele plaatsen reeds losgekomen. Een echte waterdichte bekuiping op basis van cement is hier uit den boze: men aanvaardt best de lichte verkleuringen en de beperkte capillaire vochtinfiltratie als een onvermijdelijke karakteristiek van dergelijke oude bakstenen keldervloer. De plavuizenvloer verkeert in goede staat maar zijn bevuild met stof, kalk en moeten worden schoongemaakt.

Op enkele plaatsen waar de kalkpleister los kwam ten gevolge van opstijgend vocht dient de kalkwitsellagen en bepleistering te worden hersteld. De ijzeren liggers van de troggewelven zijn mee gekalkt, deze dienen nagekeken te worden en kunnen preventief een roestwerende behandeling krijgen. Op enkele plaatsen waar de kalkwitsellaag is verdwenen, is het troggewelf reeds ingeroest.

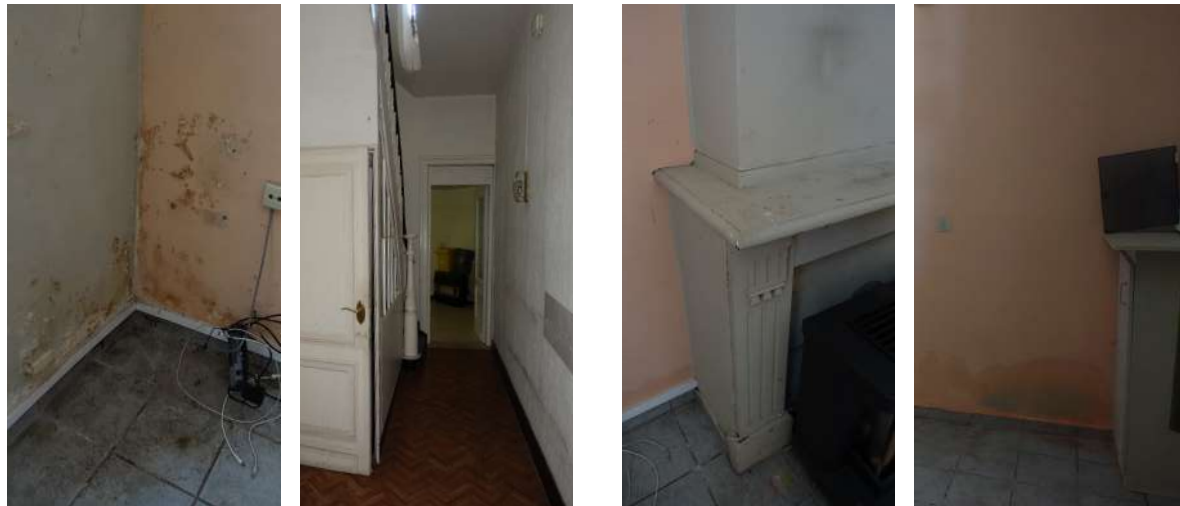
afb. 78: Vochtplekken, begane grond.

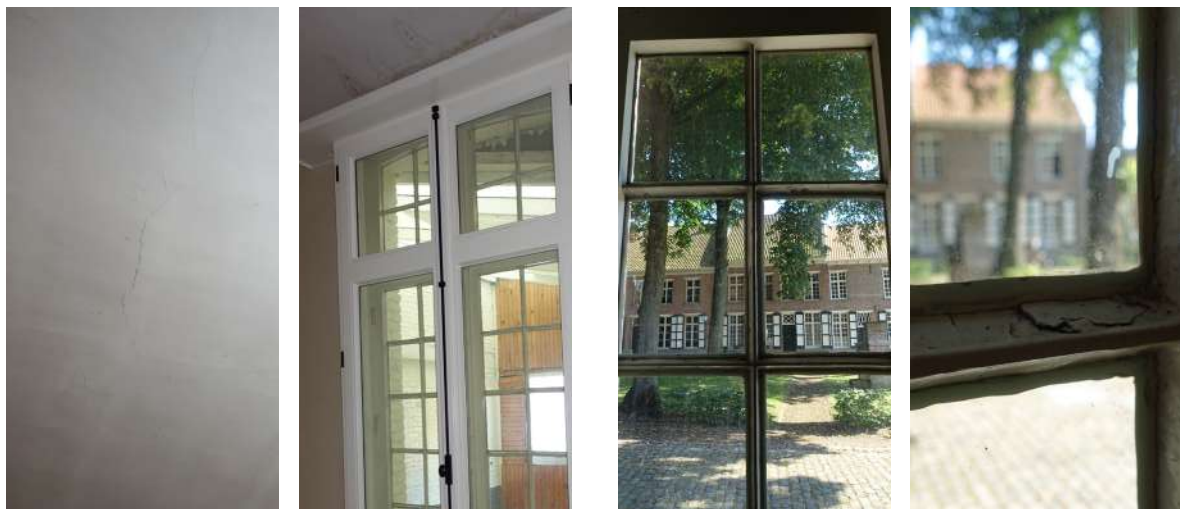
afb. 80: Scheuren en vochtplekken in pleisterlaag.

Er bevinden zich enkele scheuren in het vlak bepleisterde plafond, o.a. in het salon en in de slaapkamers. De scheuren dienen punctueel hersteld te worden zonder dat alle bepleistering moet worden verwijderd. De scheuren dient men te herstellen met een compatibele pleister en het schilderwerk te hernemen met een verf die compatibel is met de ondergrond. Het (authentieke) pleisterwerk moet zoveel mogelijk behouden blijven. Herstellingen moeten gebeuren met traditionele materialen en technieken.

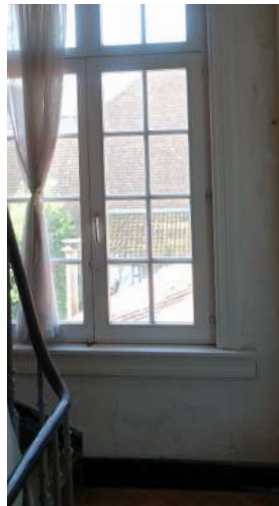
afb. 82: Scheuren in pleisterlagen (verdieping).

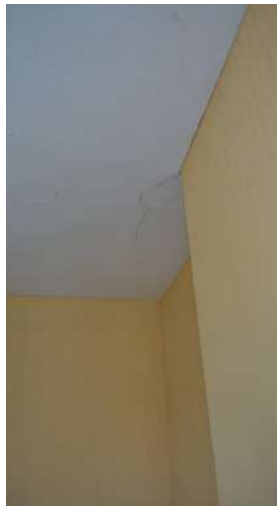
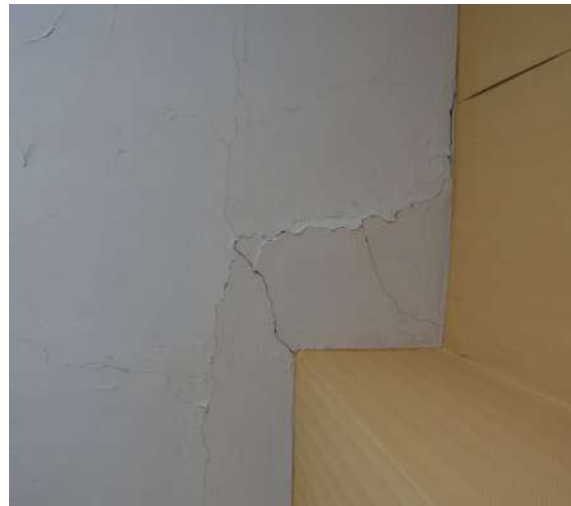
afb. 83: Scheuren in pleisterlagen (verdieping).

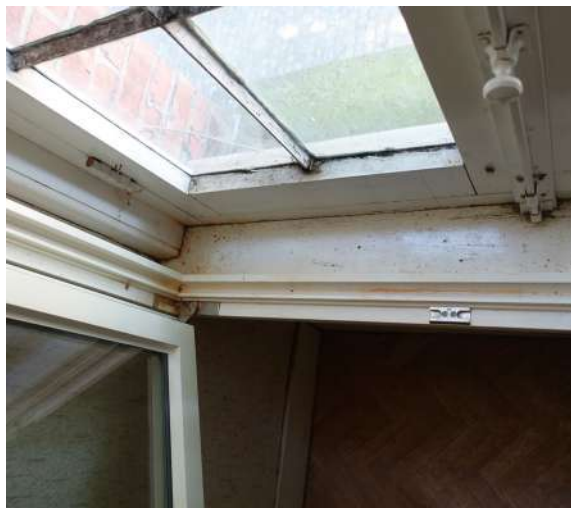
afb. 84: Gebarsten ruit (verdieping, voorgevel).

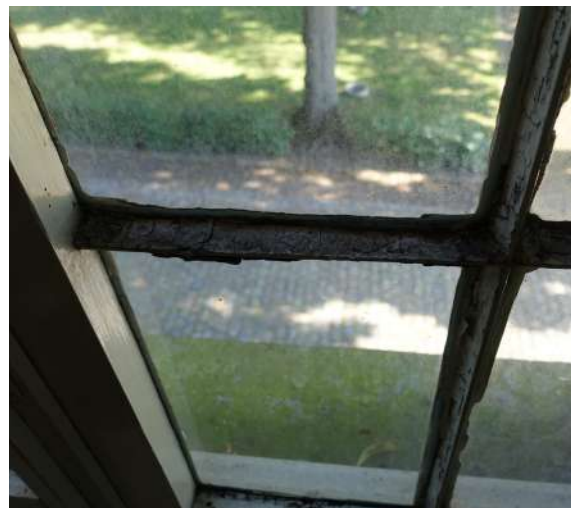
afb. 85: Afschilferende verflaag op ijzeren glasroeden (verdieping).

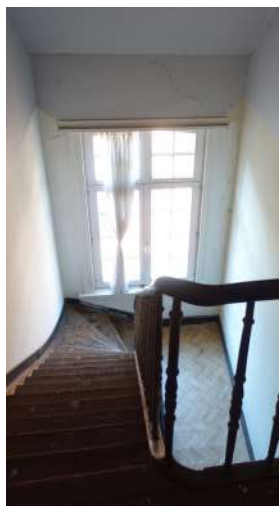
afb. 86: Scheur in pleisterwerk en linoleum vloerbekledingen (verdieping).

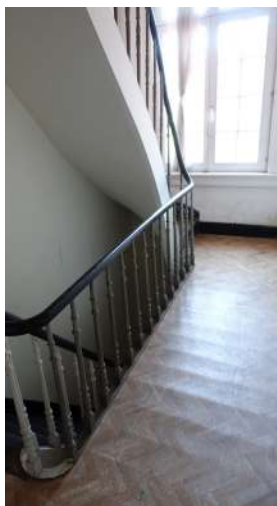
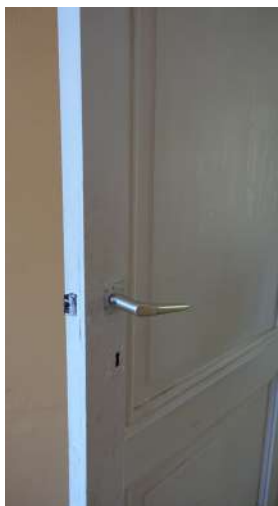
afb. 87: Modern deurbeslag en witte overschilderde afwerkingslagen (verdieping).

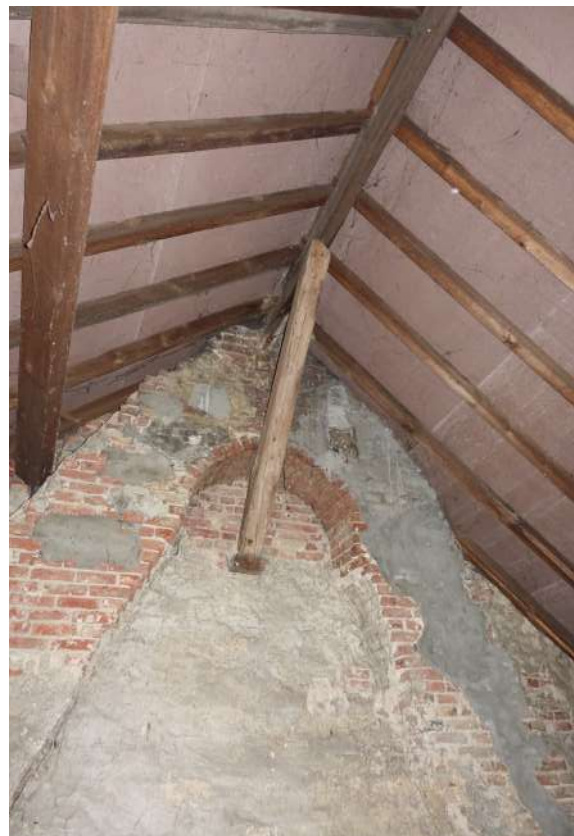
afb. 90: Beschadiging aan de wandbepleistering en cementopvullingen (zolder).

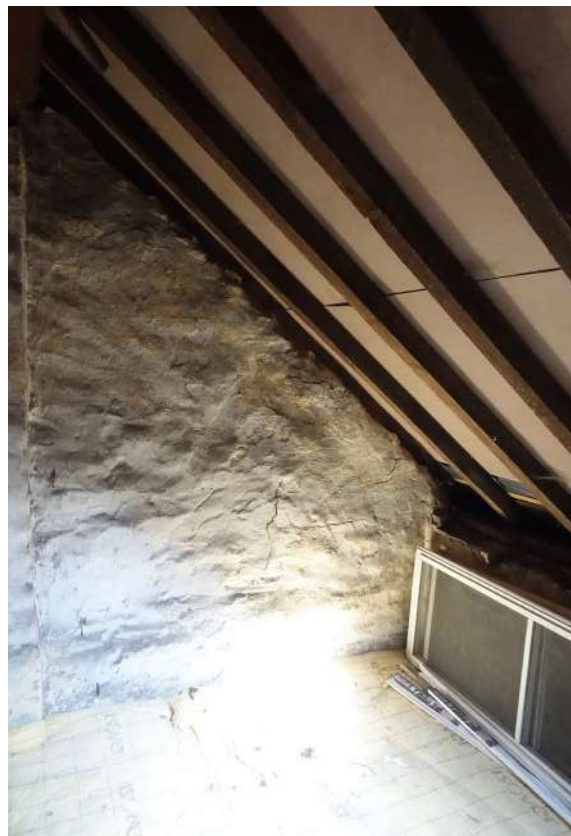
afb. 91: Barsten in pleisterlaag, scheidingsmuur (zolder).
