## 393 BEGIJNHOFWONING NR. 5 (TURNHOUT)

### BEGIJNHOFWONING NR. 5 - CHE-ANALYSE

Opgemaakt door **ARAT architecten**

Opgemaakt te Herentals | Februari 2025

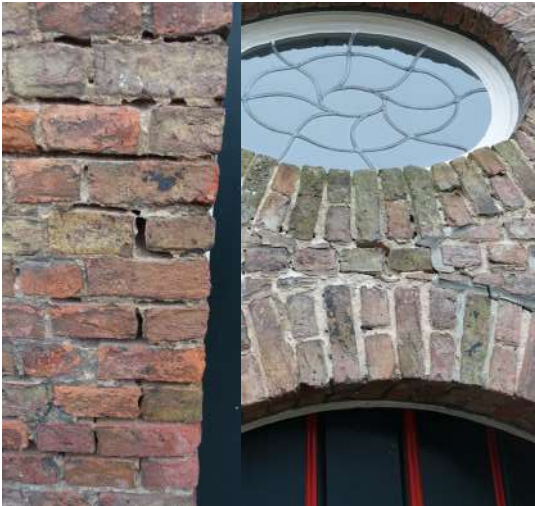
Het baksteenparament en het voegsel zijn in redelijke staat. Wel zijn er verschillende sterk uitgespoelde voegen: dit moet dus selectief worden hersteld. Belangrijk is gebruik van een juiste beigeleurige kalkmortel, materiaaltechnisch onderzoek zal nodig zijn voor de juiste samenstelling van het voegwerk te achterhalen. Zowel in de voor-als achtergevel zijn enkele barsten zichtbaar in het metselwerk die grotendeels verlopen via de voegen, waarvan enkele zijn opgevuld met cementmortel. Ook werden er enkele herstellingswerken uitgevoerd met cementmortel, voornamelijk dicht bij de grond (mogelijk problematiek met opstijgend vocht - indien nodig behandeling van muren tegen opstijgend vocht). Belangrijk is verwijderen van cementvoegen en cementeringen die schadelijk zijn voor het metselwerk en vervangen met juiste kalkmortel.

afb. 59: Gedegradieerd beigeleurig voegwerk, voorgevel.

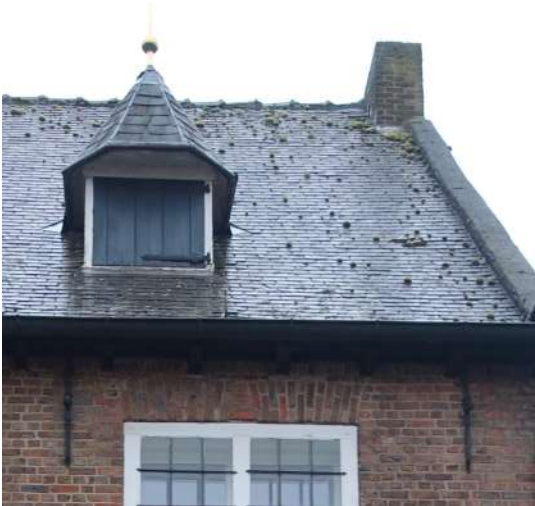
afb. 60: Mosgroei op natuurleien.

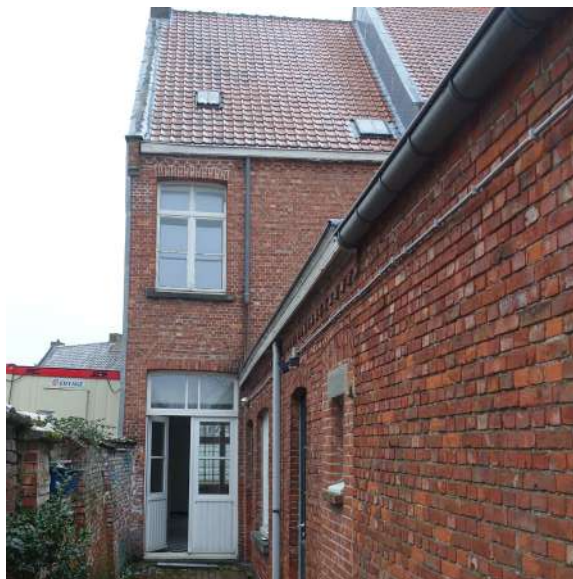
afb. 66: Scheur in bakstenen parament achtergevel, uitgespoeld voegwerk en ingevallen bakstenen tuinmuur.

Over het algemeen is de achtergevel in goede staat: er zijn minder beschadigde bakstenen te bemerken en het voegwerk is grotendeels intact. Er zijn wel diverse oude scheuren slordig heropgevoegd met cementmortel. In de achtergevel is de schuine tracering van de scheuren eerder een aanwijzing dat er een differentiële zetting van de funderingen is langs woning nr. 5 die liep tot woning nr. 4. Deze scheuren zijn niet recent, maar dienen opgevolgd te worden. Indien deze opnieuw zouden scheuren is belangrijk dat herstel samengaat met een grondig onderzoek van de oorzaak van de scheurvorming: nazicht van de funderingen en indien daar niets kan aan gedaan worden, moeten de scheuren structureel worden hersteld door het metselwerk in de massa te herstellen en niet te beperken tot een oppervlakkig herstel van de voegen. De scheuren dienen ingebonden te worden en het voegwerk moet bij een restauratie systematisch nagekeken en op sommige plaatsen hersteld worden. Op enkele plaatsen werden herstellingen gebeurd met cementmortel. Dit moet men in de toekomst vermijden, beter gebruikt men kalk-cementmortel. Het is best mogelijk dat de zettingsscheuren er al van in het begin van de bouw waren omdat het gebouw werd ingeplant op de plaats van een totaal ander gebouw en men dus funderingen heeft moeten aanzetten op een geroerde bodem. In dat geval mag men er ook van uit gaan dat de zetting is gestabiliseerd en dat het kan volstaan om de massieven structureel te herstellen om schade door trillingen in de toekomst te kunnen voorkomen.

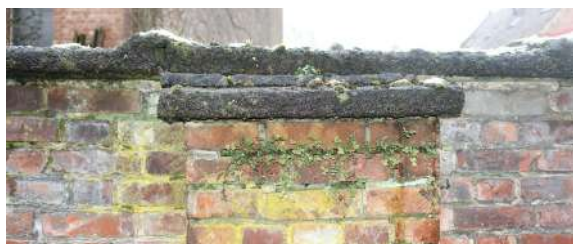
afb. 71: Gedegradeerde betonnen dekstenen.

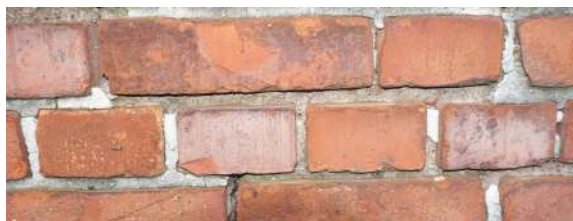
afb. 70: Uitgespoeld voegwerk.

Het voegwerk van de tuinmuur is erg uitgespoeld en moet systematisch worden nagezien en hersteld. De muur buigt ook licht door, stabiliteit dient te worden gemonitord. De begroeiing tegen de gevels is te verwijderen of goed te onderhouden, waarbij men zeker de voegen moet nakijken om schade ten gevolge van ingroeïende planten en wortels te voorkomen. Het aanplanten van woekerplanten zoals klimop is te vermijden. Voor alle aanpassingswerken aan het parament dient het gebruik van te harde cementmortel vermeden te worden. Indien de betonnen dekstenen aan vervanging toe zijn kiest men beter voor een afdekking in dakpannen of aardegebakken tegels.

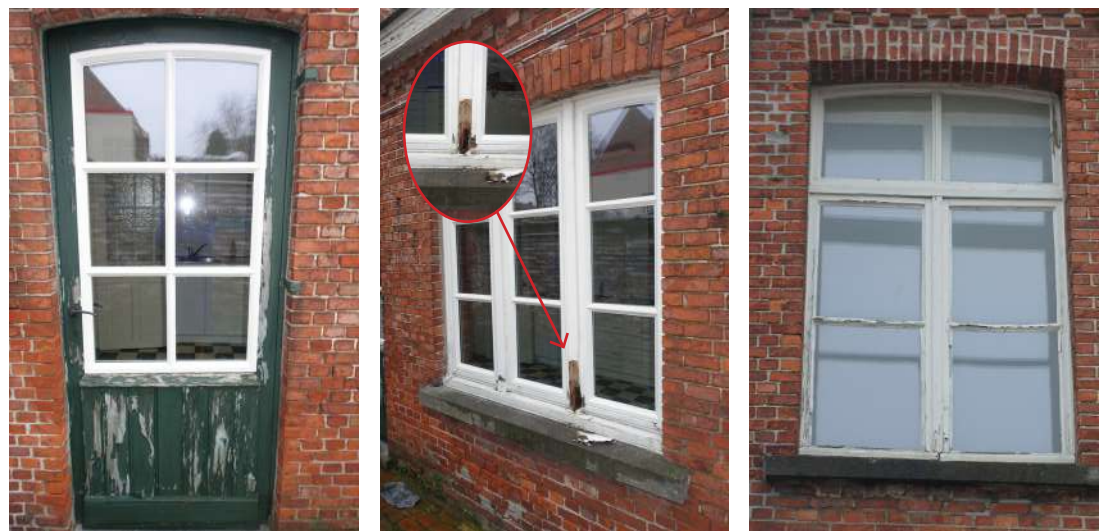
afb. 74: Ingerot houtwerk

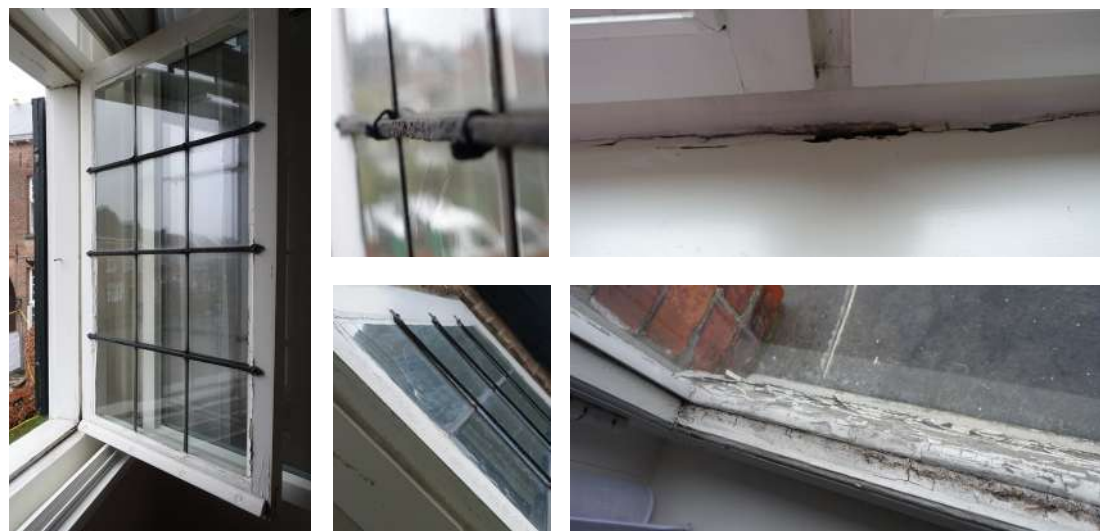
afb. 73: Plaatselijke afschilfering verflaag schrijnwerk: vensters en buitenluiken, onderaan voordeur; gebroken beglazingen.

Origineel schrijnwerk is bewaard aan de voor- en achtergevel en aanbouw. Gezien de bouwhistorische waarde van het bewaarde buitenschrijnwerk moet er getracht worden deze te behouden. In het algemeen is het schrijnwerk in het verleden relatief goed onderhouden, met uitzondering van enkele vensters waarvan het houtwerk erg rot is. Men zal rekening moeten houden met een gedetailleerd nazicht en punctueel herstel van aangetaste en verzwakte delen of volledig herstel naar historisch model. De verflagen schilferen plaatselijk af met versnelde verwerking van het hout tot gevolg. Het hang- en sluitwerk moet nagezien worden. Indien mogelijk moeten recentere uitvoeringen van de espagnoletten vervangen worden door authentiekere modellen.

- Behoud van handgetrokken glas en andere waardevolle glassoorten.
- Vervangen van gebroken ruiten met hetzelfde type van beglazingen: bij herstelling van het glaswerk is het belangrijk om opnieuw getrokken beglazing te gebruiken.
- De stopverf van de beglazing bijwerken;
- Hernemen van verschaalde verflagen van schrijnwerk in correcte kleur en in dampdoorlatende verf
  - Na herstel van de ondergrond
  - Na goede voorbereiding van de ondergrond: schuren, afwassen en laten drogen
  - Historisch verantwoorde kleuren gebruiken, eventueel op basis van een vooronderzoek en de stopverf steeds mee schilderen.

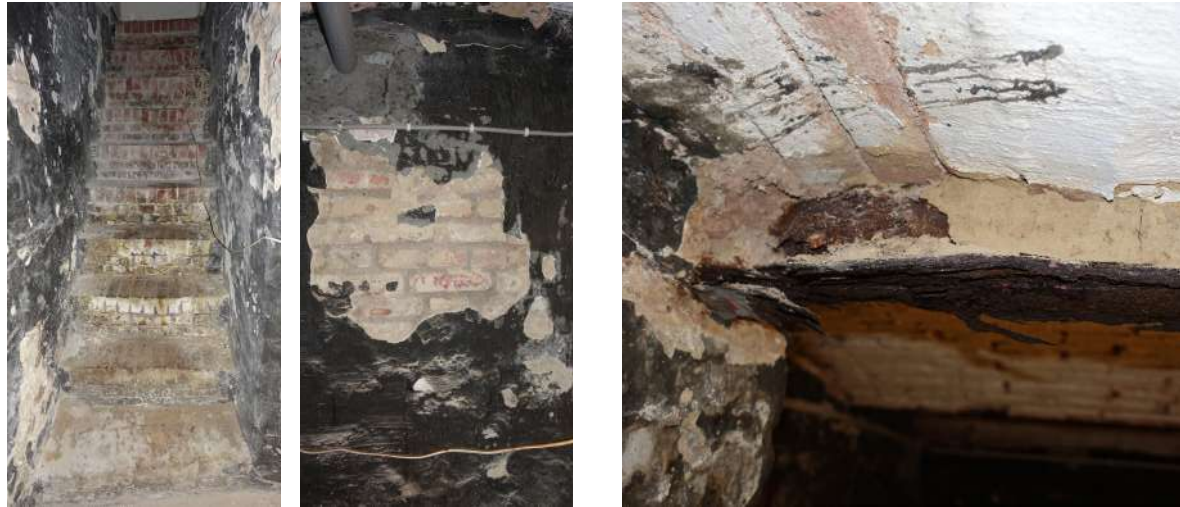
afb. 75: Kelder: vochtplekken, roestige ijzeren liggers en afschilferende pleisterlaag, huidige toestand 2025.

In de kelder is een verregaande roestschade ter hoogte van de stalen I-profielen van de troggewelven te bemerken. Ook het vensterbeslag is erg roestig. De stalen profielen in de kelder zijn diep geroest dat er sprake is van delaminatie. Hierdoor verzakken de gewelven, waardoor de bovenliggende vloeren mogelijk mee de beweging volgen. De egaliserende zandlaag tussen de vloer en de gewelfjes is reeds deels vervallen, wat te zien is aan de zandhoopjes onder bepaalde profielen. De kalkwitsellagen op de troggewelven zijn op enkele plaatsen losgekomen, eveneens het voegsel van de gemetste gewelfjes. De oxidatielaag dient zo snel mogelijk verwijderd te worden, zodat gecontroleerd kan worden of de stalen profielen het dragend vermogen nog kunnen garanderen. Wellicht moeten delen van de I-liggers vervangen of verzwaard worden.

Op de wanden en zelfs bakstenen keldertrap zijn er kleurverschillen en zoutuitbloeiingen ten gevolge van vochtproblematiek. Als gevolg van de vochtschade zijn de zwart beschilderde kalkverflagen op veel plaatsen reeds losgekomen. De gecementeerde vloer is een betreurenswaardige ingreep, bij voorkeur wordt deze hierboven gedekt met een rode plavuizenvloer (type van plavuizen die terug te vinden zijn boven het trapgewelf) of bakstenen vloer naar historisch model.

- Analyse en opvolging van degradatie troggewelven en stabiliteitsproblemen
- Vochtmetingen en monitoring om problemen in kaart te brengen
- Behandeling van muren tegen opstijgend vocht (indien nodig)
- Herstellen van kalkbepleistering wanden, gewelven, troggewelven
- Herschilderen met dampopen witte kalkverf
- Roestwerende behandeling van stalen elementen (I-profielen, beslag)
- Herstel van bakstenen keldertrappen
- Plaatsen van de plavuizenvloer/bakstenen vloer naar historisch model
- Nazicht en herstel houten schrijnwerk kelderopening
- Ruimte voorzien van goede ventilatie

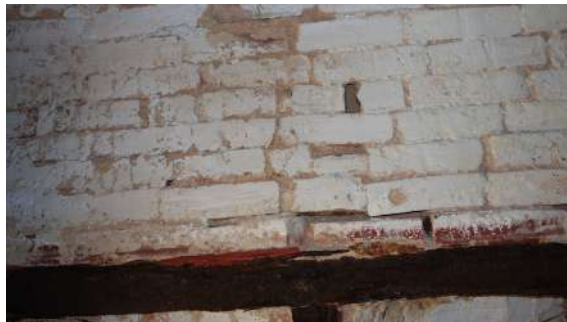
afb. 76: Roestige ijzeren liggers en afschilferende pleister- en kaleilaag.

- Ontroesten en herschilderen van ijzeren onderdelen in correcte kleur en compatibele roestwerende verf (o.a. deurklink, luikduimen,...)
- Ontroesten van ijzeren bindroedes en ijzeren bindloodjes
- Onderhoud hang- en sluitwerk (ontroesten, schoonmaken, smeren, bijstellen,...)

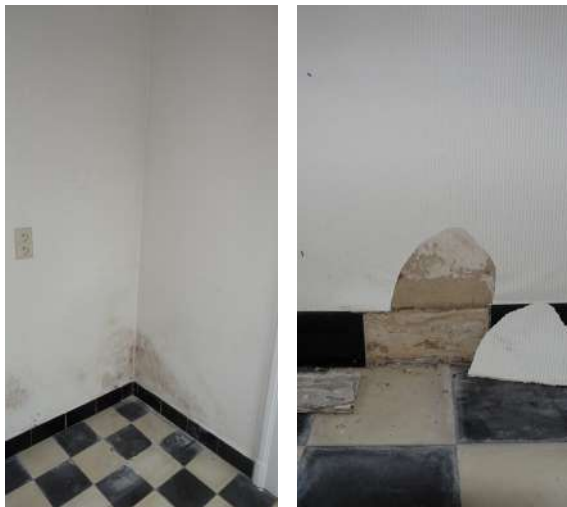
afb. 79: Vochtplekken en beschadiging plint.

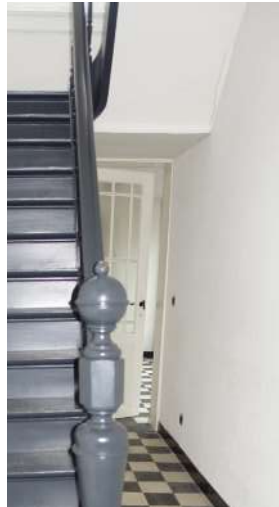
Er bevinden zich enkele scheuren in het vlak bepleisterde plafond, o.a. in traphal, het achterhout van het trappenhuis en in de slaapkamers op de verdieping. De scheuren dienen punctueel hersteld te worden zonder dat alle bepleistering moet worden verwijderd. De scheuren dient men te herstellen met een compatibele pleister en het schilderwerk te hernemen met een verf die compatibel is met de ondergrond. Het (authentieke) pleisterwerk moet zoveel mogelijk behouden blijven. Herstellingen moeten gebeuren met traditionele materialen en technieken.

afb. 81: Scheuren in pleisterlagen (trappenhuis); zwart beschilderde trappaal.

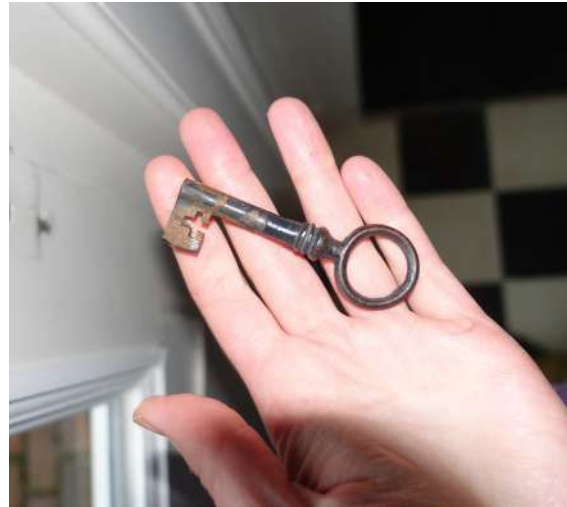
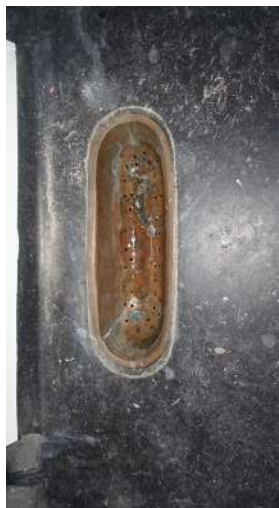
afb. 83: Roestige inlaatbak pompsteen; scheuren en vochtplekken in slaapkamer boven

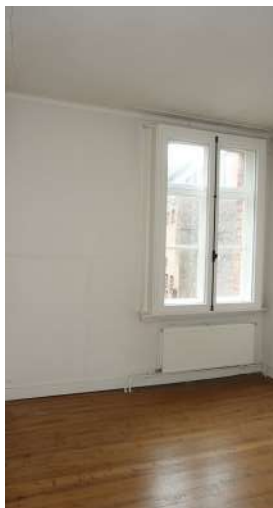
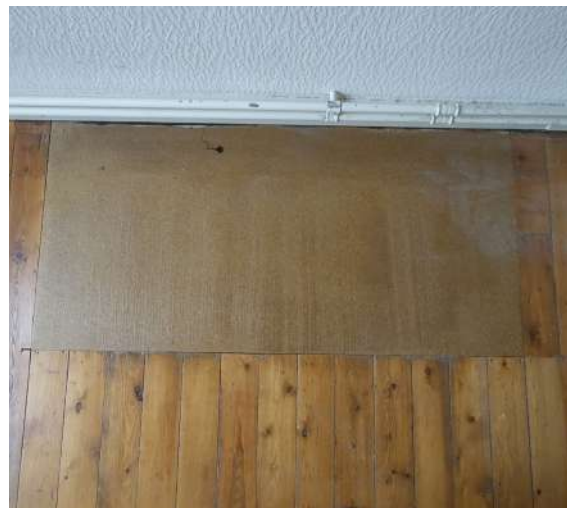
afb. 84: Uitgebroken schoorsteen, waarvan de opening is afgedekt met een plaat.

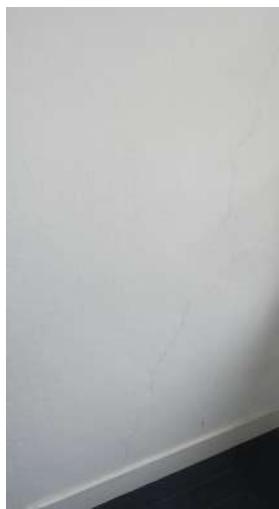
afb. 85: Scheur in pleisterwerk en uitneembare makelaar.

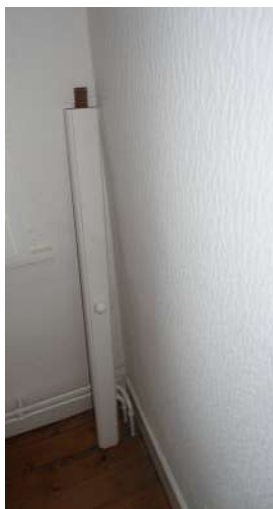
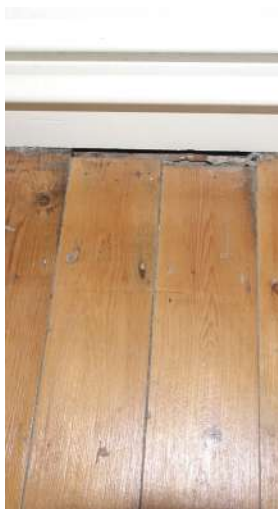
afb. 86: Scheur in panelen bij trappenhuis (zolderverdieping) en opening tussen plankenvloer - plint (slaapkamer).

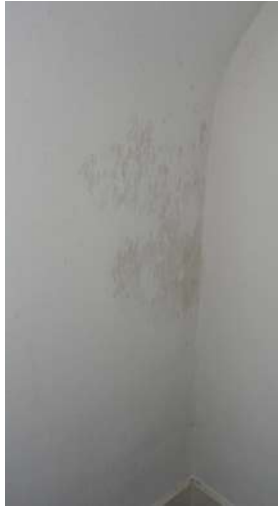
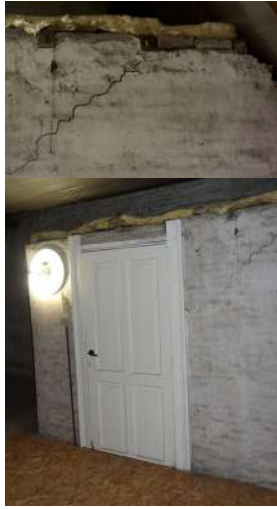
**afb. 87:** Scheuren en vochtplekken op pleisterlagen (zolderverdieping)

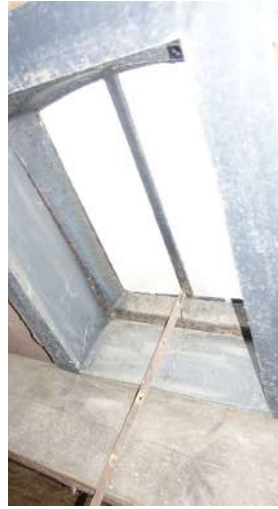
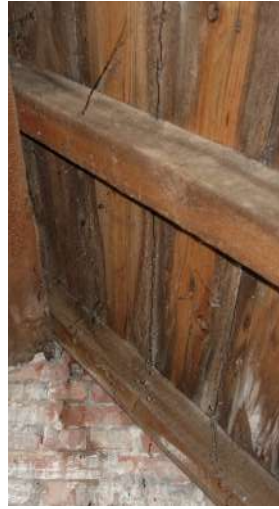
**afb. 88:** Erg roestig dakvlakvenster (zolder) en aangetaste bebording.

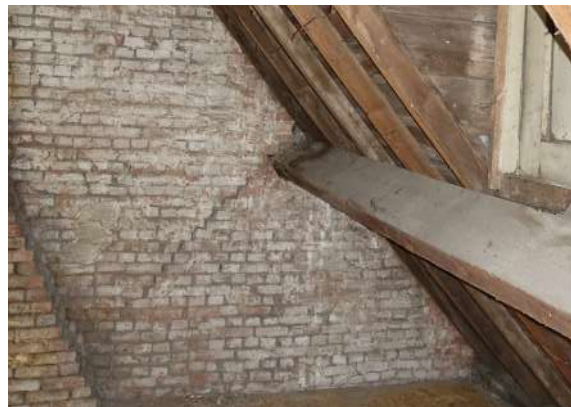
**afb. 90:** Zettingsscheur en gedegradeerde kaleilaag
