# BOUWFYSISCH ANALYSE NR. 66

Begijnhof | 2300 Turnhout

Opgemaakt te Herentals | april 2016

Opdrachtgevend bestuur | OCMW Turnhout en Gemeentebestuur Turnhout

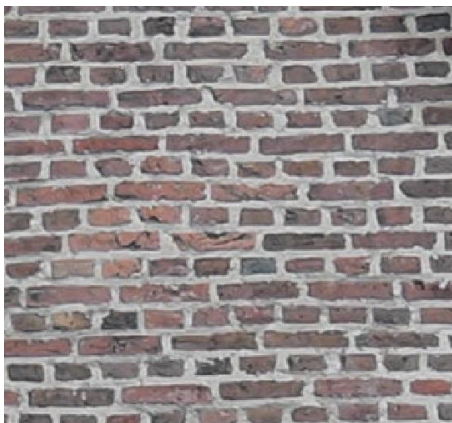
Alle gevels zijn in goede staat. De voegen werden bij een vorige restauratie opgevuld door cementmortel. De harde cement kan echter de bewegingen van het historische muurwerk (bestaande uit meer poreus baksteenwerk) niet opvangen. Zodoende kan er op termijn scheurvorming in het muurwerk optreden. De cementmortel houdt bovendien ook het vocht vast dat vervolgens in de baksteen blijft vastzitten waardoor deze sneller verweert en gevoelig wordt voor mosgroei of vorstschade (door kristallisatie van zouten) met scheuring en afschilfering tot gevolg. Bij voorkeur dienen de voegen dus globaal hersteld te worden door deze op termijn te vervangen door een kalkmortel. Eventueel kan ook de met cement dicht gesmeerde dakrand afgewerkt worden met kalkmortel (indien de gelegenheid zich voordoet,

Gebruik van cementvoegen

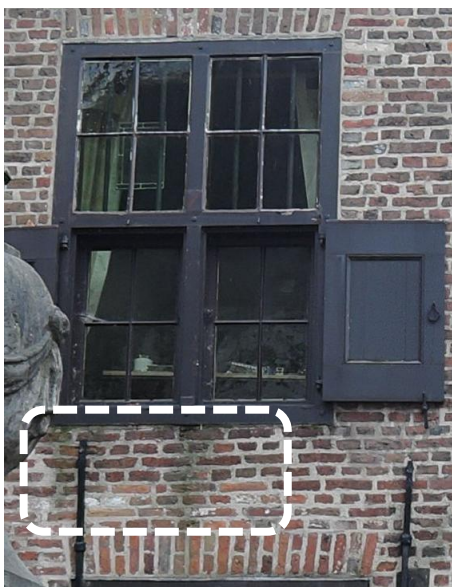
Lichte gevelverontreiniging

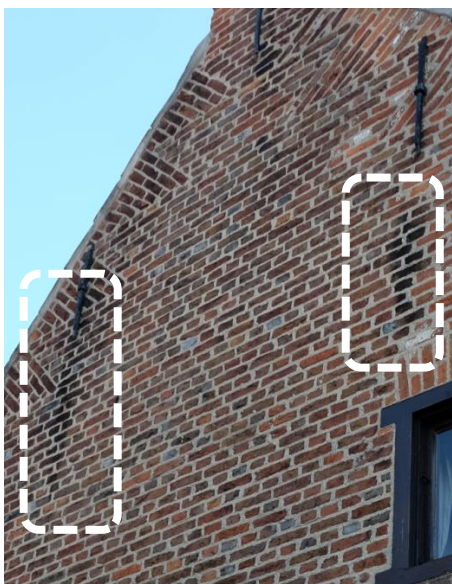
bijvoorbeeld bij noodzakelijke werken aan het dak). Op de achtergevel bevinden zich enkele zwarte verkleuringen ten gevolge van de muurankers: deze dienen gereinigd te worden.

Zwarte sporen t.g.v. de gevelankers.

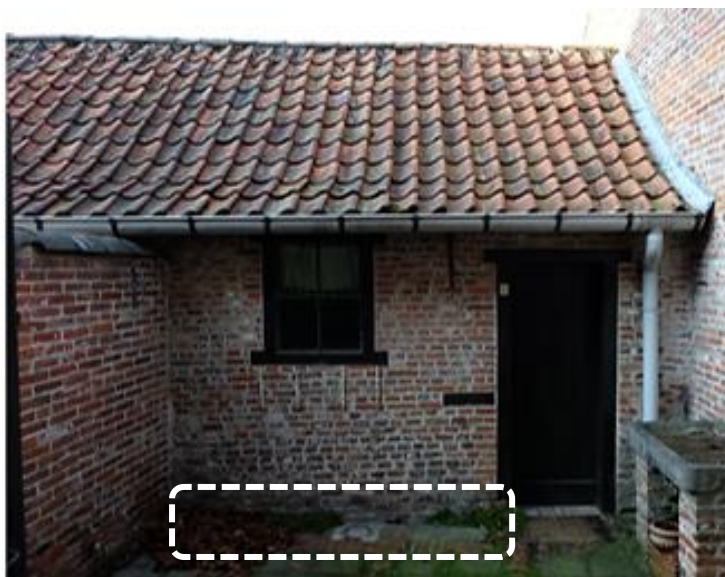
Ook de gevels van de achterbouw en de tuinmuur verkeren in goede staat en hebben enkel een lichte reiniging nodig, voornamelijk omdat zij onderaan vervuild zijn door opspattend regenwater. Met uitzondering van de achtergevel van het bijgebouw (gevoegd met kalk), dienen bij voorkeur alle cementvoegen vervangen te worden met kalk(cement)mortel. De cement bestrijking onderaan de achtergevel van het bijgebouw dient best verwijderd te worden. Een groot deel van het voegwerk (eerder onderaan de muur) is dan ook reeds uitgevallen. Bijgevolg zijn ook de bakstenen niet langer beschermd en beginnen zij plaatselijk reeds af te brokkelen.

Lichte vervuiling door opspattend regenwater

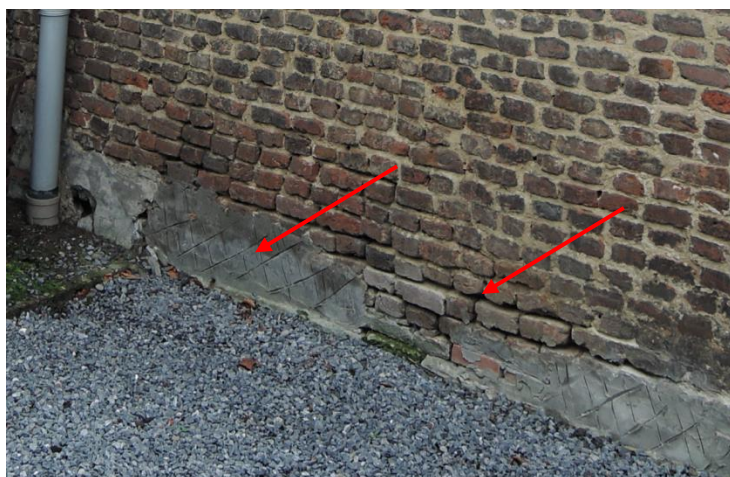
Storende cement en ongevuld voegwerk

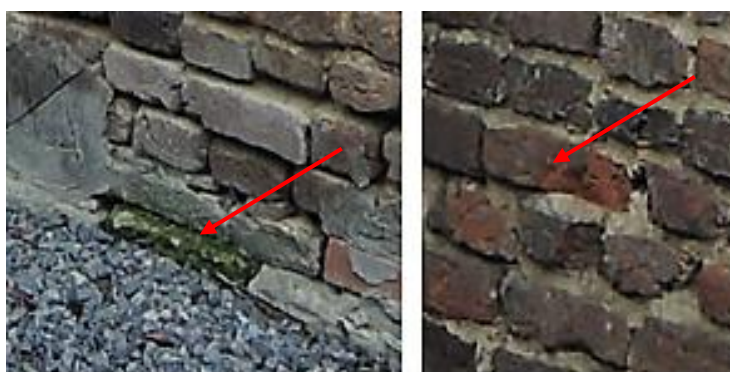
Afbrokkelende baksteen en mossen

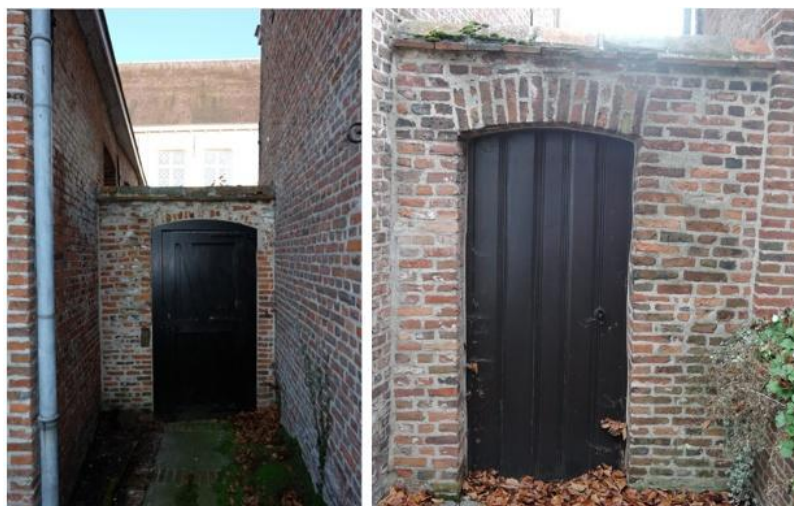
Het muurtje met de toegangspoort tussen de koer van woning nr. 66 dient minimaal gerestaureerd te worden. Het voegwerk met cementmortel werd plaatselijk opvallend slordig afgewerkt en ook het merendeel van de bakstenen werden met cement besmeurd. Dit is niet enkel schadelijk voor het muurwerk zelf maar ook vanuit esthetische standpunt onverantwoord.

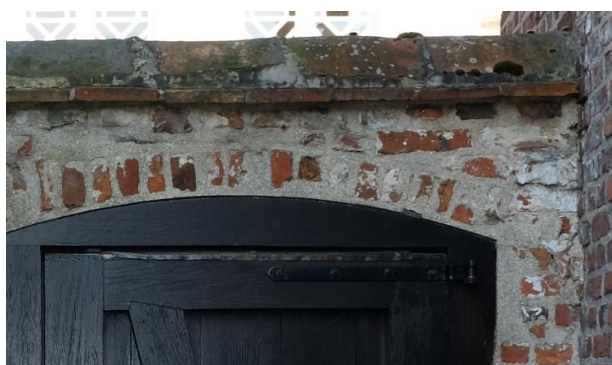
Cementmortel tussen de voegen en cementbekladding op de bakstenen

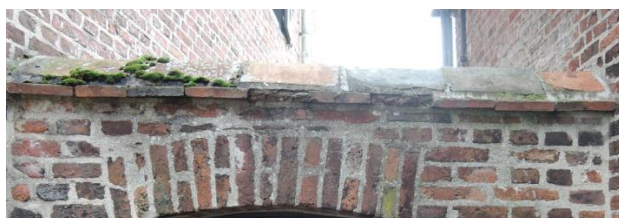
Nokpannen gemetst met cementmortel

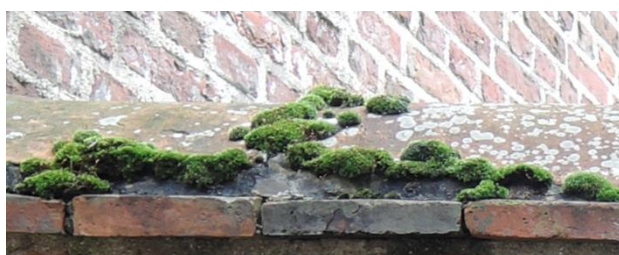
Mossen

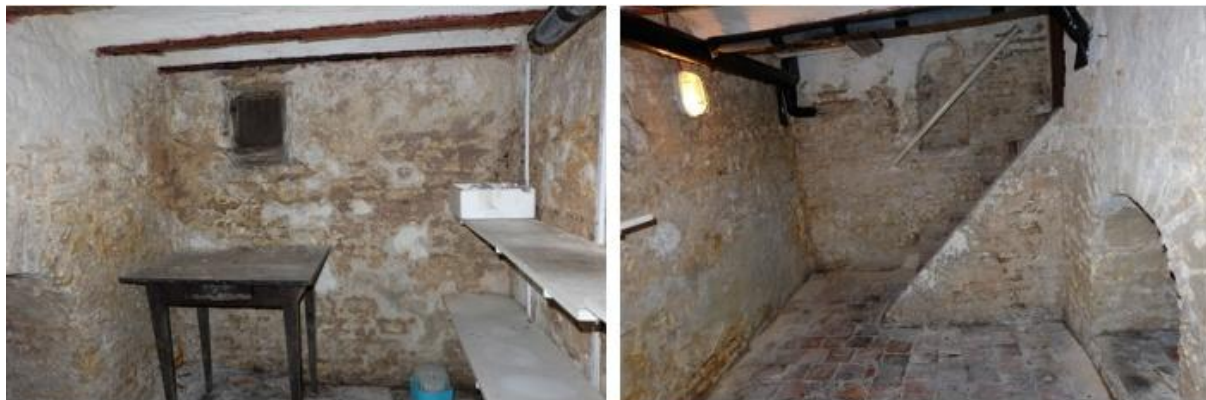
Een algemene opkuis van de kelder is nodig. Ten gevolge van de capillaire aanzuiging van grondwater heeft de kelder algemeen te kampen met vochtproblemen. De voormalige dunne pleisterlaag op de muren is grotendeels afgebrokkeld en de randen van de keldervloer zijn bezaaid met afschilferingen. Op de muur zijn ook kleurschakeringen (wit en beige) te zien, wat wijst op vocht. Doordat een uitwendige oplossing (om het vocht tegen te gaan) onmogelijk is kan men kiezen voor een dunne bepleistering met toevoeging van tras. Een echte waterdichte bekuiping op basis van cement is hier niet aangewezen.

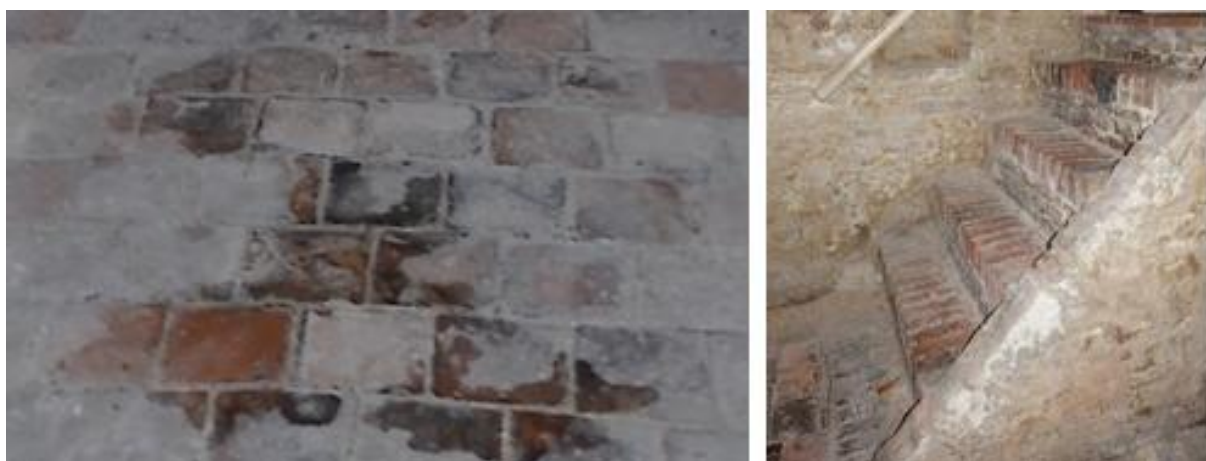
De plavuizen (gebakken aarde) hebben een grondige reiniging nodig: de witte aanslag is het gevolg van zoutresten door optrekkend grondvocht. Hoewel deze mogelijk niet de authentieke keldervloer uitmaken, kunnen zij omwille van hun authentieke waarde en hun relatief goede staat bewaard blijven. De keldertrap werd eveneens tijdens de laatste restauratie gemetst.

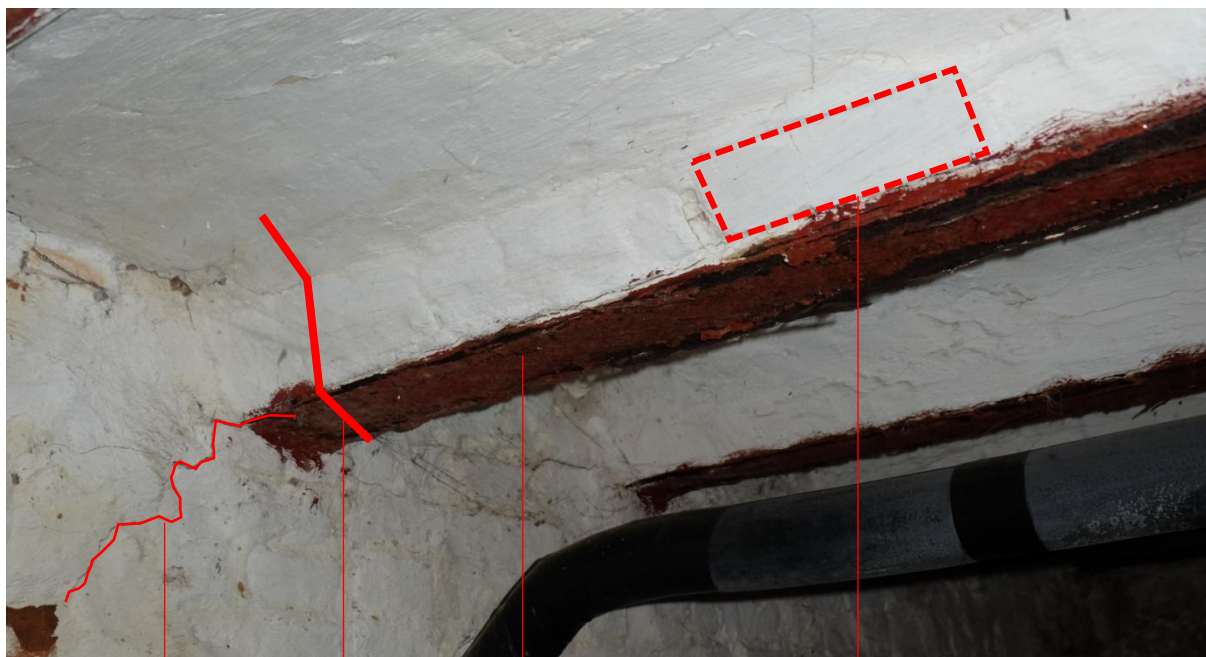
Scheur in het  
muurwerk

Stalen I-ligger,  
beschilderd met rode  
menie

Het plafond van de kelder is eerder uitzonderlijk aangezien de meeste begijnhofwoningen een gewelfde kelder hadden. De mogelijkheid bestaat dus dat deze kelder aanvankelijk een rondbooggewelf had, dat men later heeft vervangen door een troggewelf. Een andere mogelijkheid is dat er reeds bij aanvang een troggewelf was, aanvankelijk steunend op diagonaal geplaatste houten balken die reeds eerder werden vervangen door stalen profielen, beschilderd met rode menie<sup>2</sup> waarna de zijkanten van de ligger aangevuld werden met bakstenen. Dit zou tevens de eerder geknikte profilering van de troggewelven kunnen verklaren. De menie is ondertussen afgeschilferd, en de stalen balken vertonen reeds felle roestaanslag.

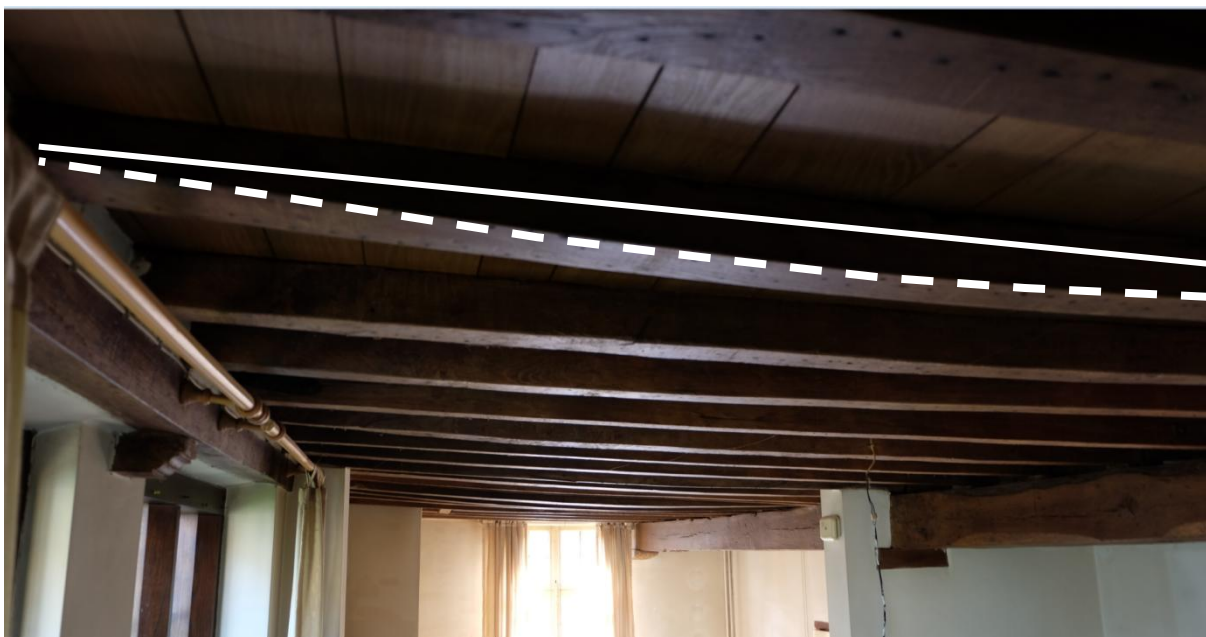
Problematisch is het sterk doorzakken van de vloerconstructie van de eerste verdieping, dat zichtbaar is aan de vloerbalken op het gelijkvloers, die sterk doorbuigen omwille van de te grote overspanning van de ruimte. De te dunne vloerkepers zijn niet aangepast aan de grote overspanning. Dit is een wekerend probleem in alle kamers van de woning, met uitzondering van de gang waar de overspanning minder groot is.

Ook de staat van het interieur in deze begijnhofwoning is aanvaardbaar. Maar er werd weinig aandacht besteed aan de stabiliteit van de verdiepingsvloer : er zal zeker iets moeten gedaan worden aan de sterk doorbuigende vloerbalken.

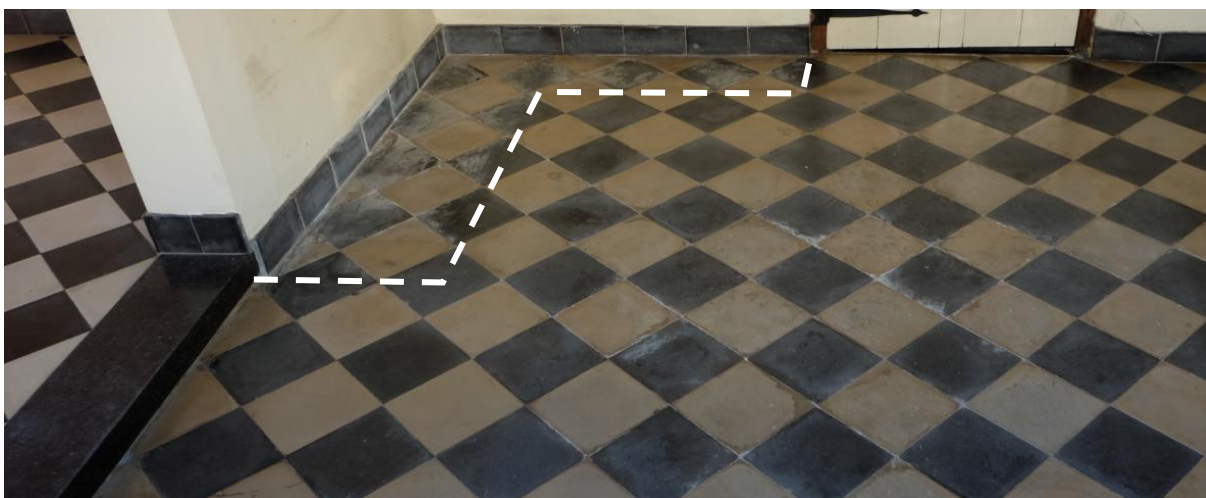
De vloer in de voorkamer werd belegd met recente cementtegels en is in goede staat. De vloer in de achterkamer, die bestaat uit originele cementtegels, is reeds fel beschadigd. Zo is er in de hoek van de kamer een L-vormige strook te bemerken, waar er een lichte zoutuitslag op de tegels en de plinten zichtbaar is (mogelijk te wijten aan opstijgend vocht ?)

Hoewel de staat van deze cementtegels niet verbeterd kan worden (tenzij deze te vervangen, wat overigens overbodig is), kan door een zorgvuldiger gebruik verdere schade voorkomen worden.

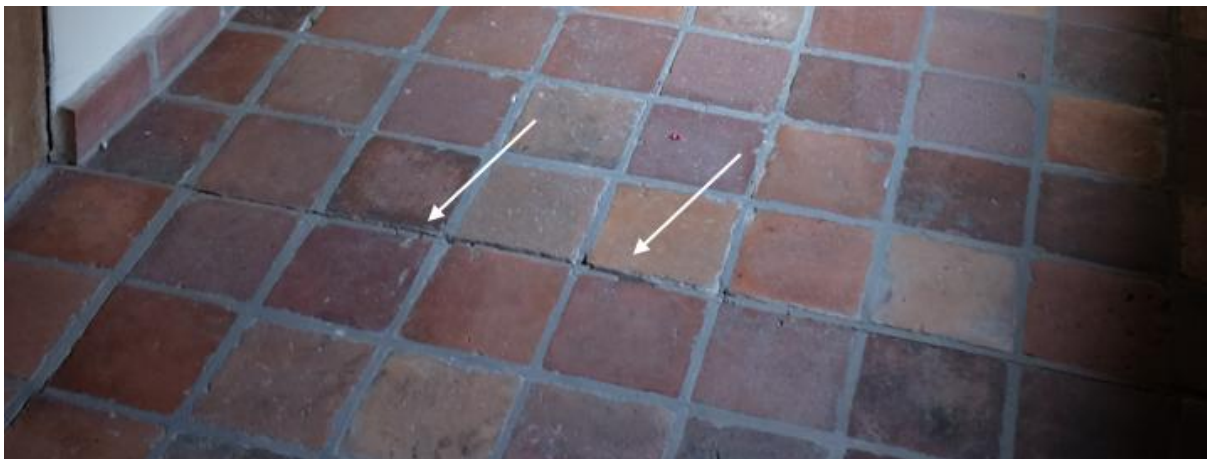
In het kader van historische correctheid kunnen de mechanische aarde gebakken tegels bij voorkeur hoe dan ook verwijderd worden. Hoewel zij in goede staat verkeren, vertonen de cementvoegen tussen de tegels vertonende doorlopende scheuren.

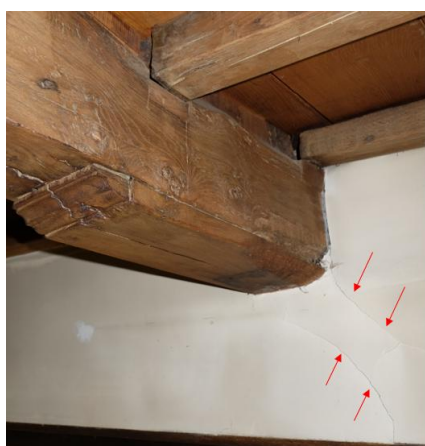
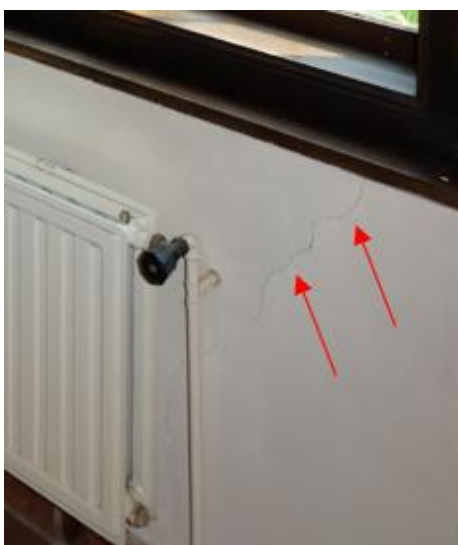
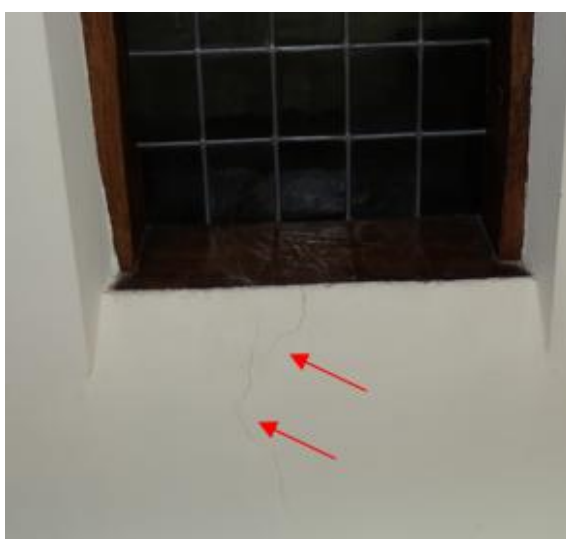
Verder zijn er plaatselijke scheuren in het pleisterwerk terug te vinden die echter zonder risico voor de stabiliteit zijn.

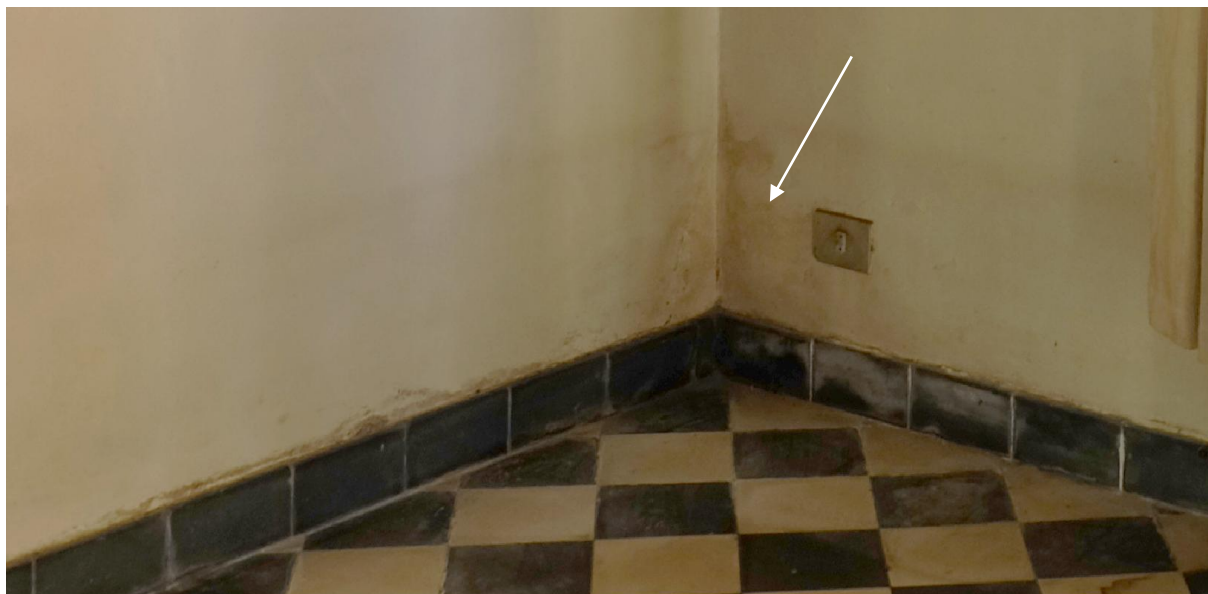
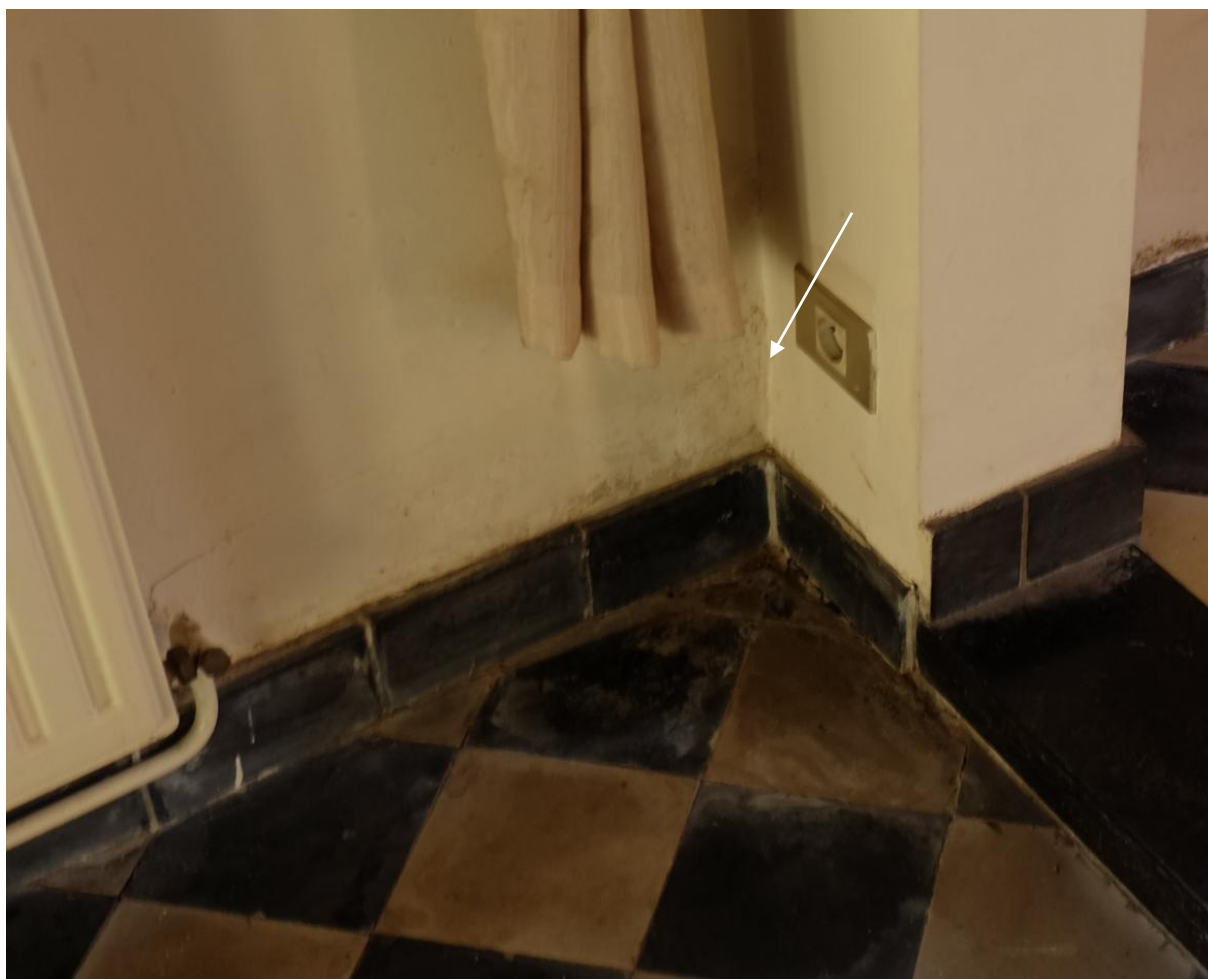
In de hoeken van de kamers (vlak boven het vloeroppervlak) zijn er lichte vochtplekken te bespeuren, afkomstig van optrekkend grondwater.

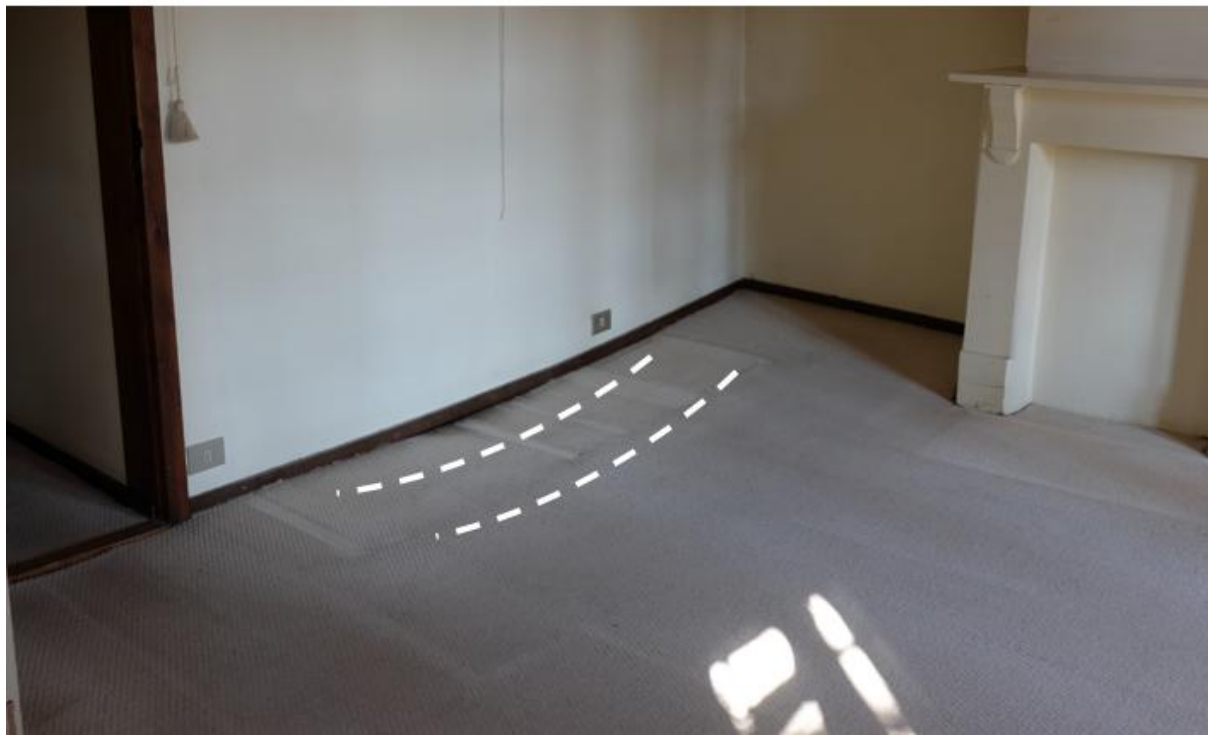
De doorbuiging van de vloerbalken is vooral merkbaar aan de vloer op de eerste verdieping.

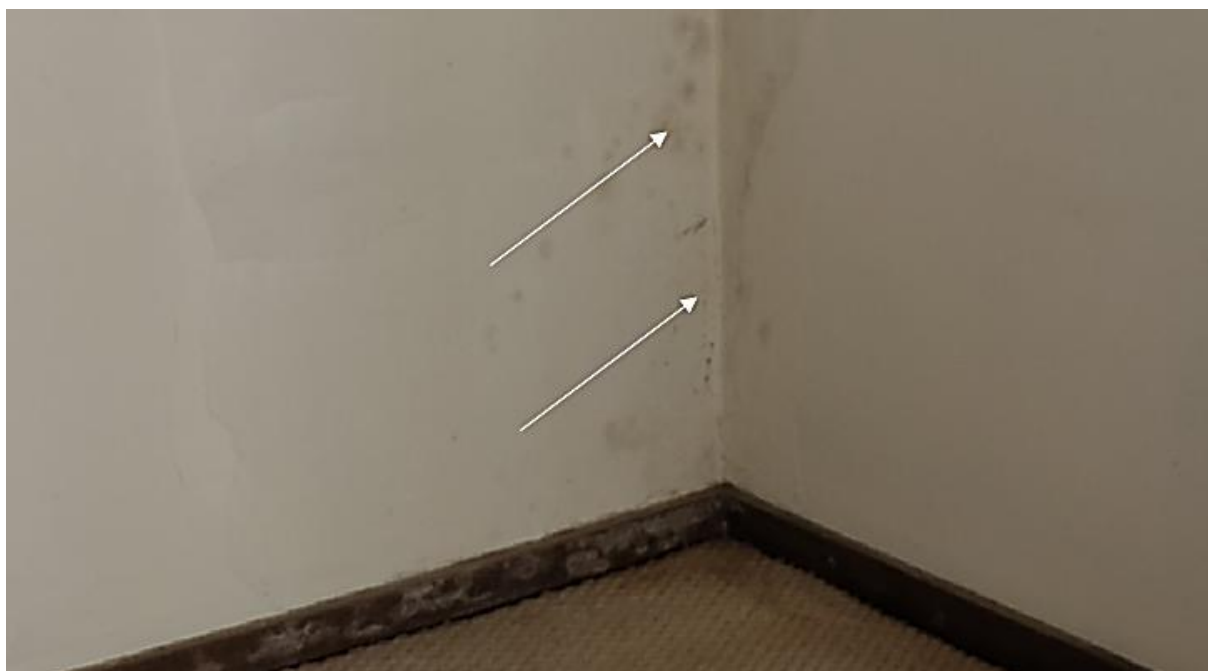
De muren werden recent bepleisterd en zijn over het algemeen in orde. Enkel in de hoeken (van de buitengevels) zijn soms schimmelvlekken te bespeuren.

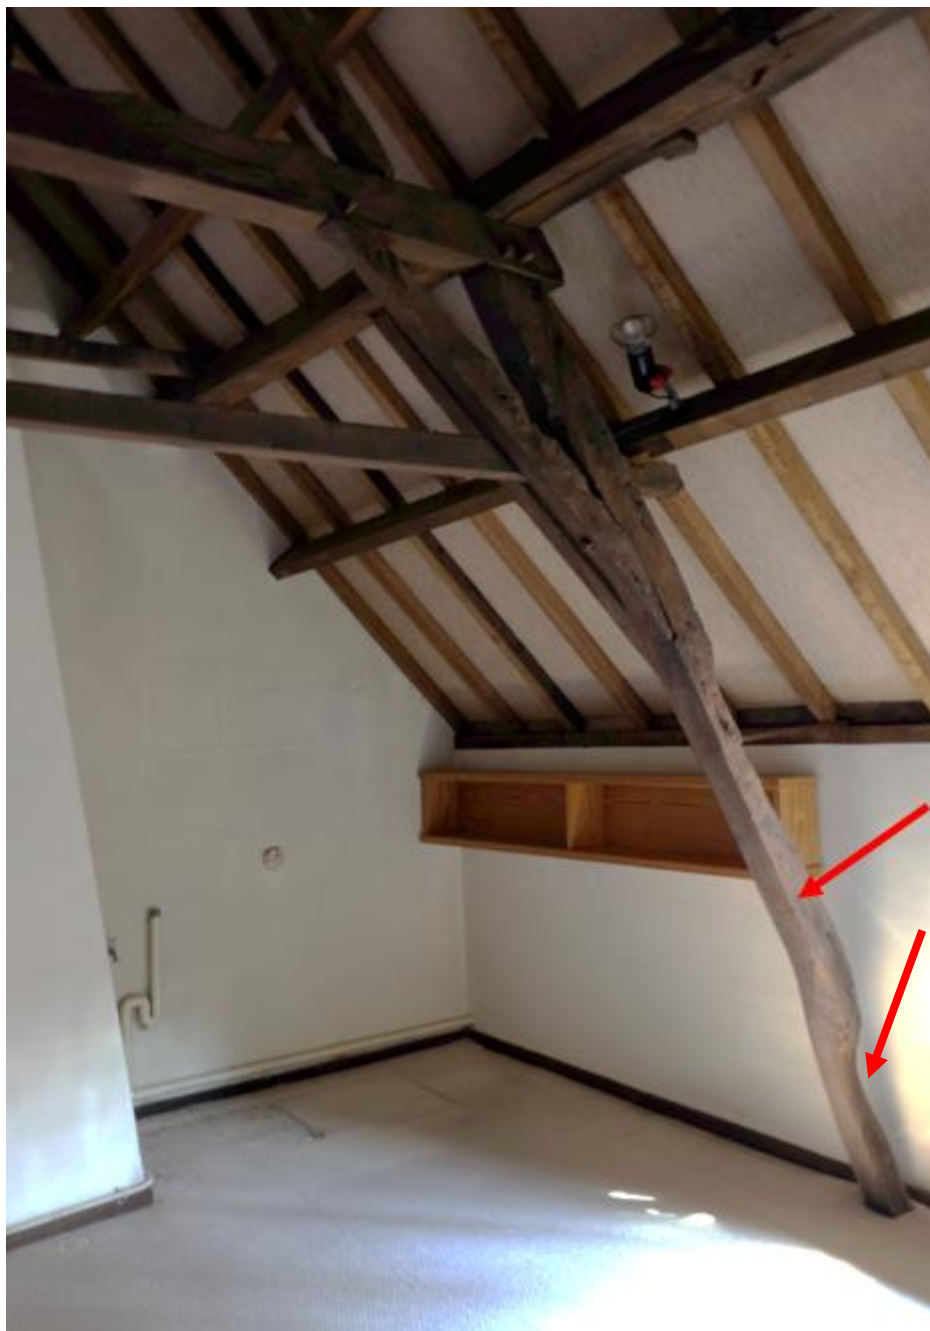
Hoewel de dakconstructie in de achterste kamer van de eerste verdieping zo goed als volledig in orde en stabiel blijkt, lijken de secties van de spantbenen eerder fragiel.

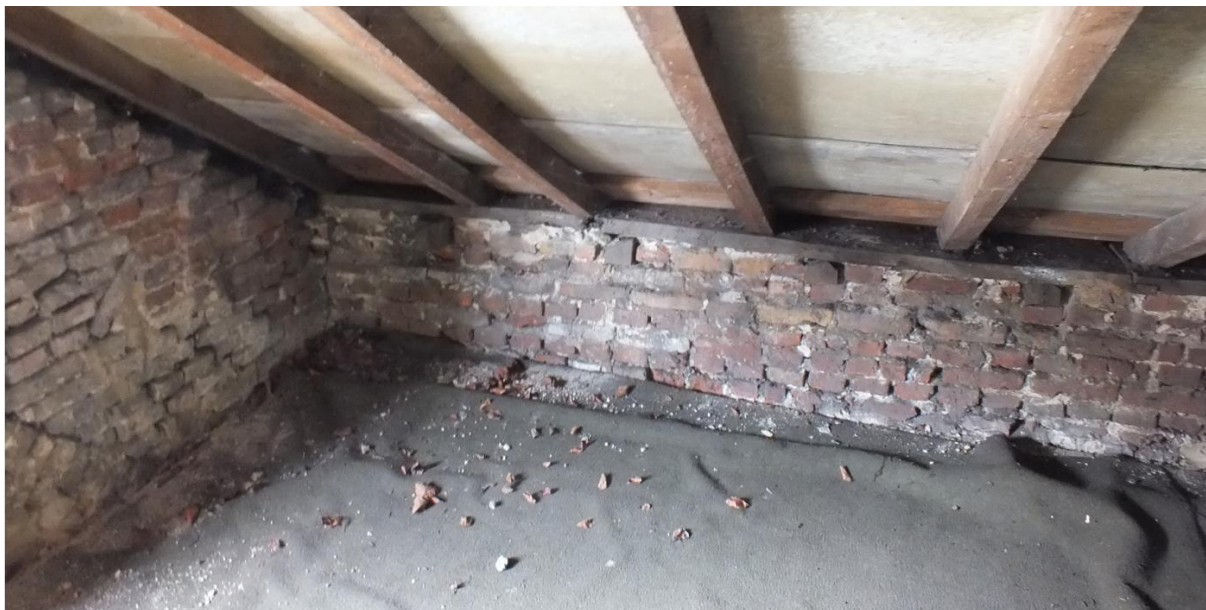
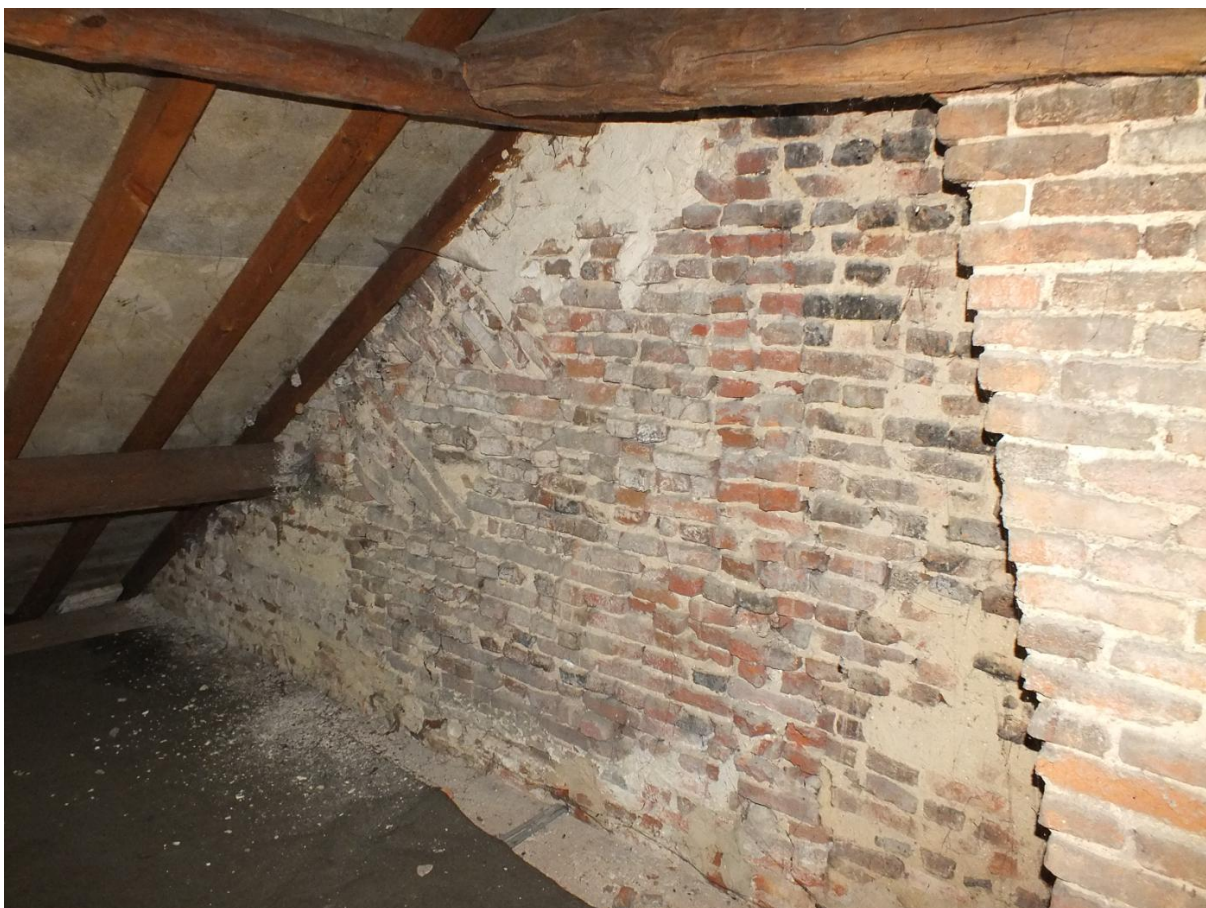
Het metselwerk op de zolder zou moeten hervoegd worden.

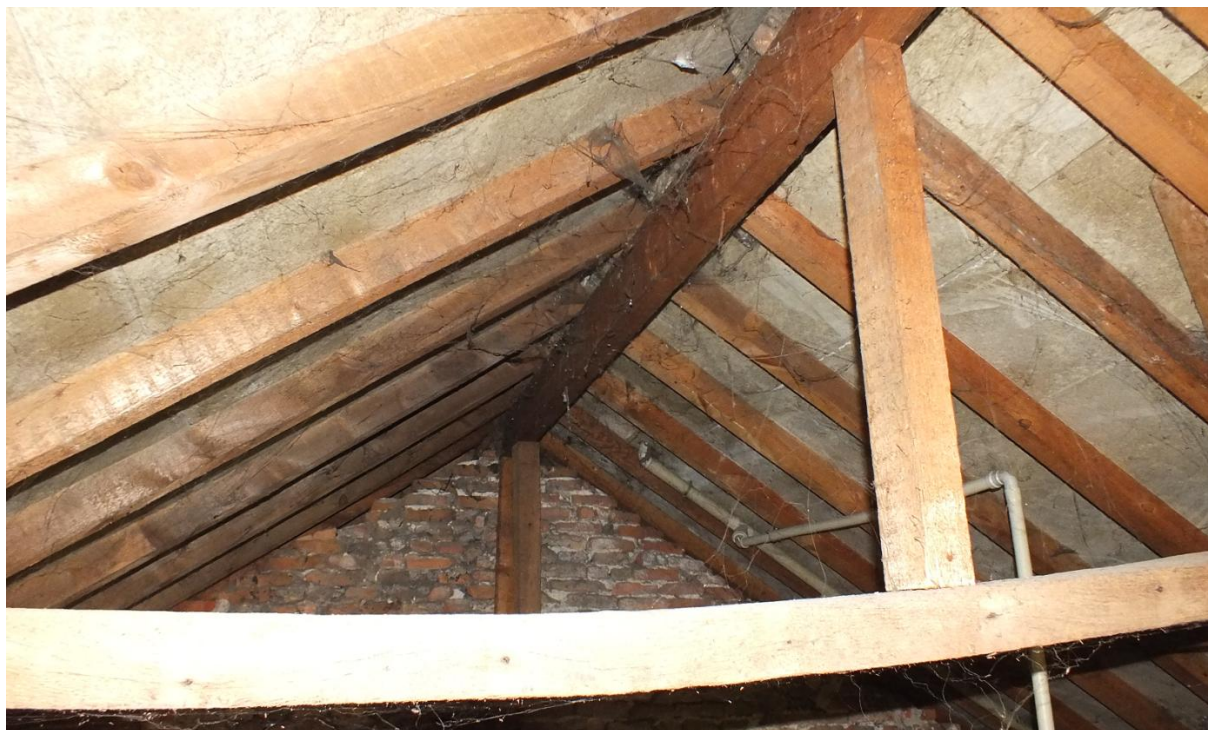
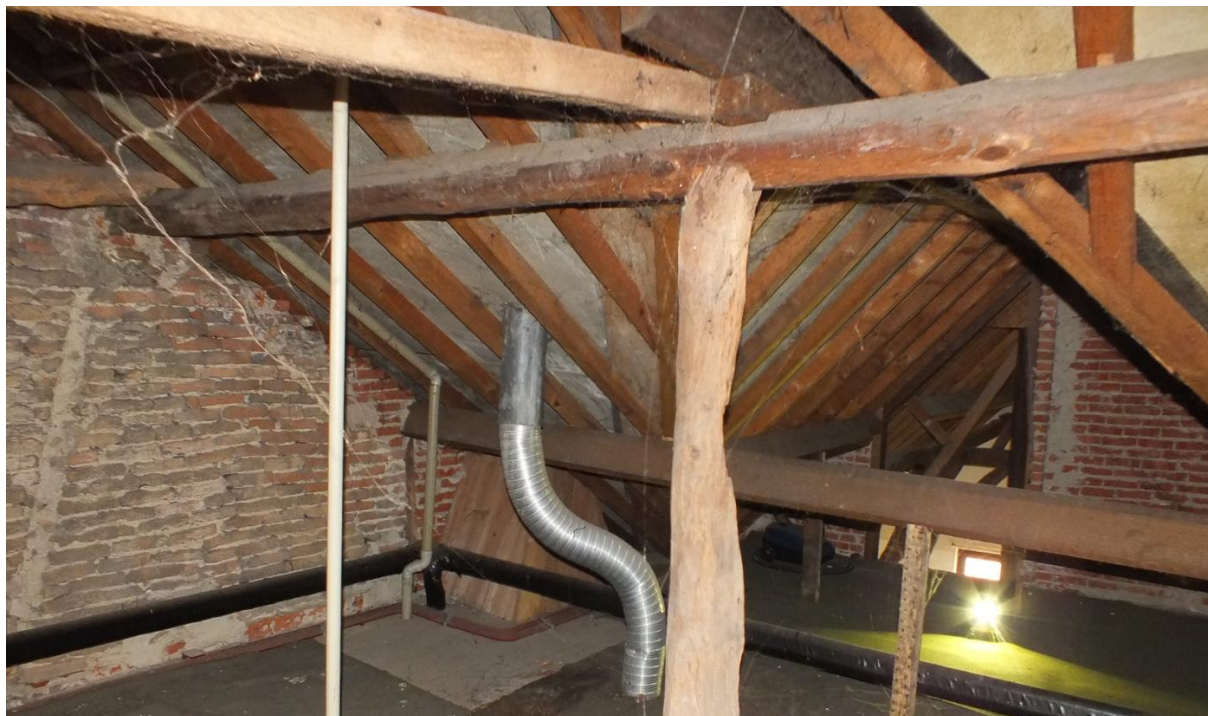
Er werd een onderdak geplaatst ( bevat waarschijnlijk asbest en zal op termijn moeten verwijderd worden ). Quasi de volledige dakconstructie werd vernieuwd . Het is dan ook vreemd dat men onder het hoofddak een toch erg lichte spant heeft voorzien waarvan de trekker bestaat uit een gewone

keper en onder de druk van de priemstijl fors doorbuigt.

Hetzelfde geldt voor de hoogste ( moeilijk bereikbare ) zolder waar men het dak helemaal heeft vervangen maar een haast amateuristische hoofdstructuur heeft in mekaar geknutseld.
