# Verslag

GEN/15/61646153/00/NL/000

## Verslag van controle van elektrische installaties op laagspanning en op zeer lage spanning

Begijnhof 66, 2300 Turnhout

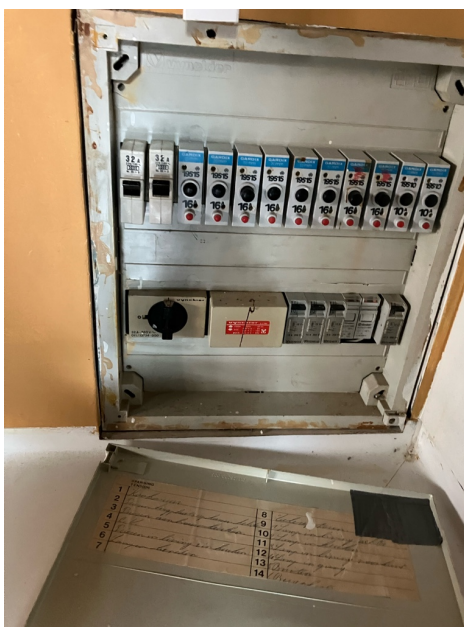
### LS-bord: Bord 1

| Aardverbindingssysteem | - TT |
| Aantal kringen | 6 |

( Elektrisch bord )

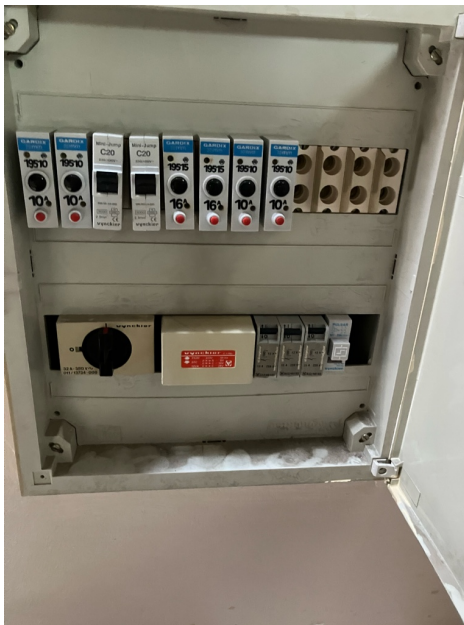
LS-bord: Bord 2

4

( Elektrisch bord )

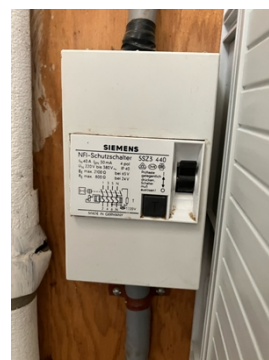
- De algemene differentieelstroominrichting die wordt geplaatst in huishoudelijke installaties dient ten minste van het type A te zijn (B1: 5.3.5.3.).

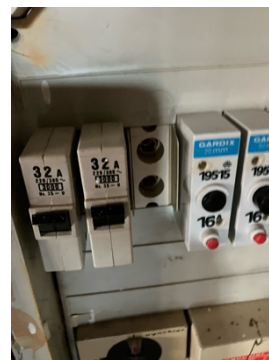
- De smeltveiligheidshouders of houders van automatische schakelaars dienen voorzien te worden van calibreerelementen (B1: 5.3.5.5.; B3: 5.3.5.5.).

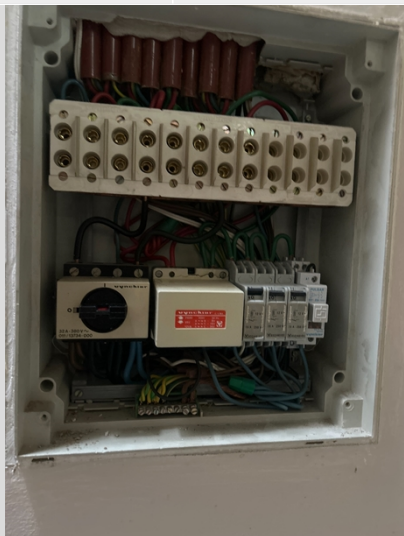
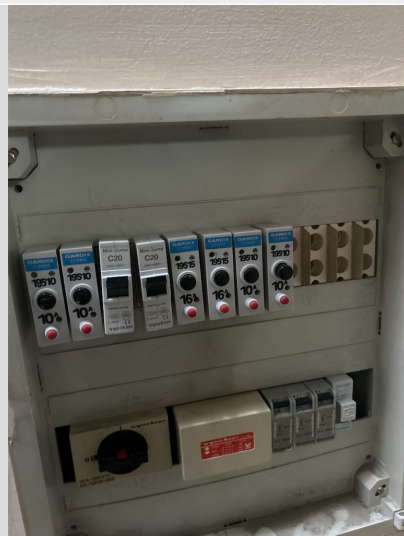
### Bord 1 gang

( Inwendige foto )

( Uitwendige foto )

- De isolatieweerstand van deze kring is onvoldoende en dient op een waarde gebracht te worden die hoger is dan 500.000 Ohm (B1: 6.4.5.1.; B3: 6.4.5.1.).

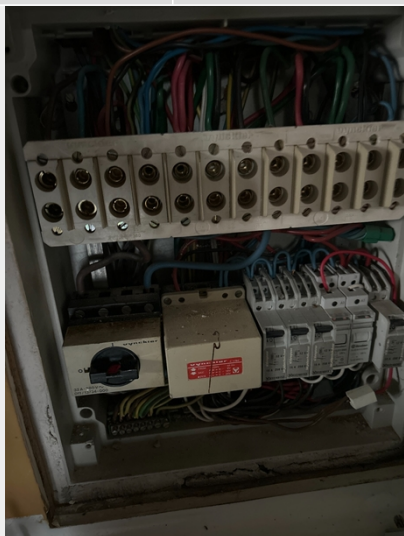
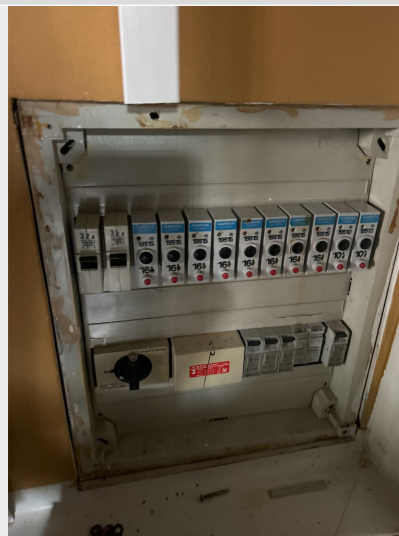
## Kast 2

( Inwendige foto )

( Uitwendige foto )

- De isolatieweerstand van deze kring is onvoldoende en dient op een waarde gebracht te worden die hoger is dan 500.000 Ohm (B1: 6.4.5.1.; B3: 6.4.5.1.).

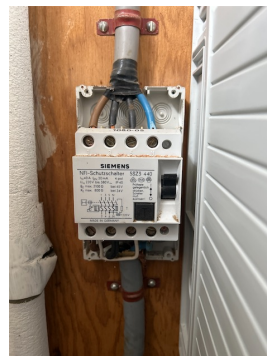
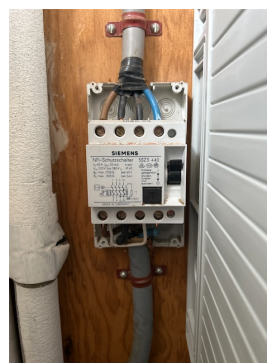
- Een verzegelbare algemene differentieelschakelaar dient geplaatst te worden aan het begin van de installatie (B1: 4.2.4.3.).
- Een algemene differentieelschakelaar van het (ten minste) type A dient geplaatst te worden (B1: 5.3.5.3.; B3: 5.3.5.3.).

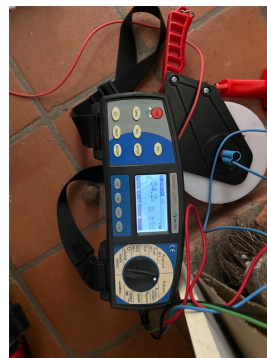
- De waarde van de spreidingsweerstand van de aarding dient kleiner te zijn dan 30 Ohm (B1: 5.4.2.1.).

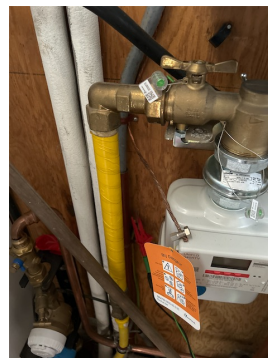
- Een demonteerbaar aansluitstuk (aardingsonderbreker) moet steeds gemakkelijk toegankelijk zijn (B1: 5.1.5.1.; B2: 5.1.5.1.; B3: 5.1.5.1. ).

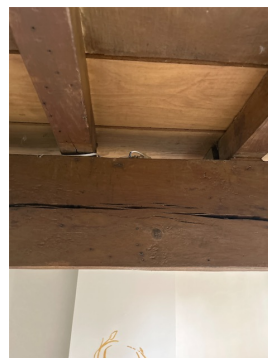
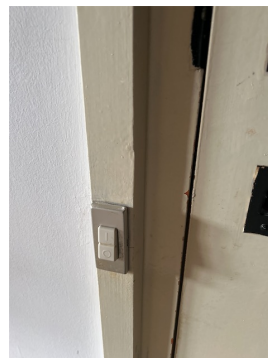
- De beschermingsgeleider (PE) over de hele installatie te verdelen (B1: 4.2.4.3.; 5.4.3.6.).
- De verbindingen verwezenlijken in verbindings- of aftakdozen, aan de klemmen van schakelaars, contactdozen, in plafonddozen van verlichtingstoestellen (B1: 5.2.6.1.; B3: 5.2.6.1.).
- De schakelaars en de contactdozen die in de wanden ingebouwd zijn, moeten in aangepaste inbouwdozen of blokken geplaatst zijn (B1: 5.3.5.2.; 5.3.5.4.; B3: 5.3.5.2.; 5.3.5.4. ).
