## 393 BEGIJNHOFWONING NR. 75 (TURNHOUT)

### BEGIJNHOFWONING NR. 75 - CHE-ANALYSE

Opgemaakt door **ARAT architecten**

Opgemaakt te Herentals | mei 2022

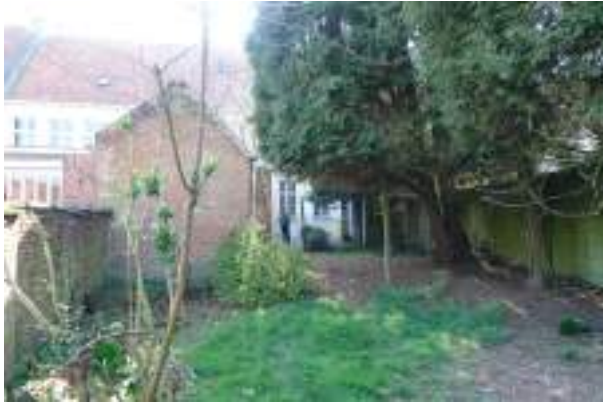
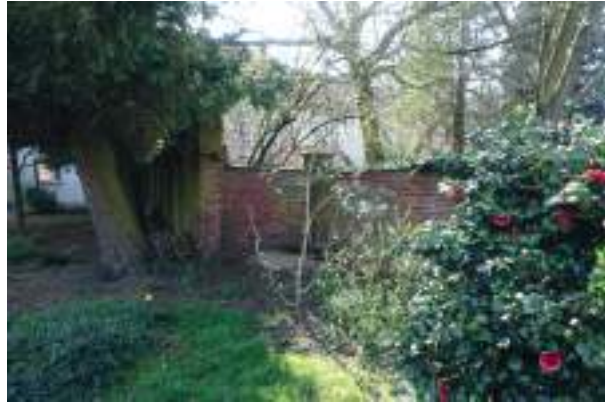
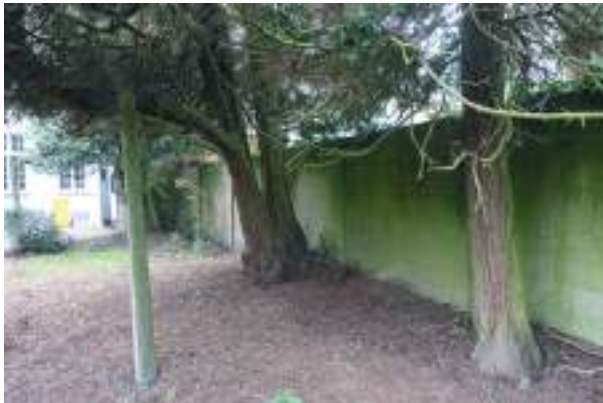
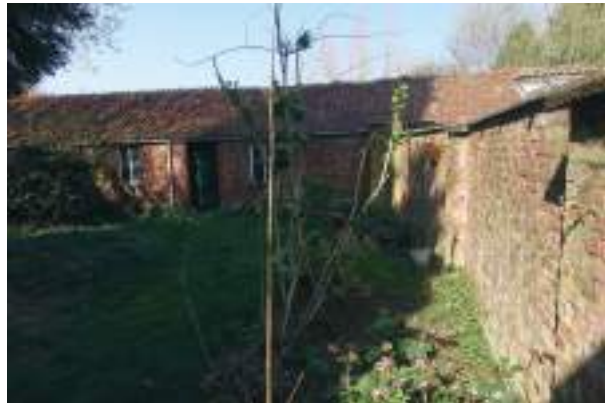
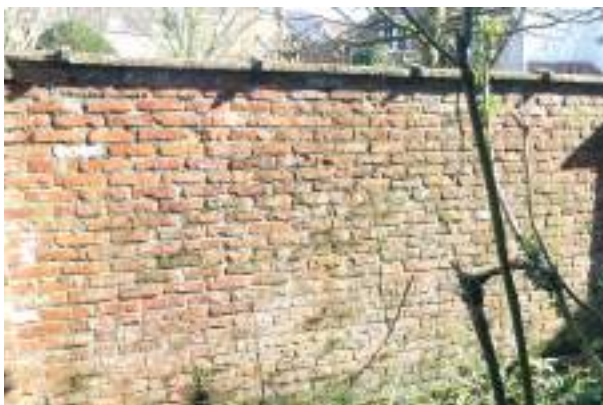
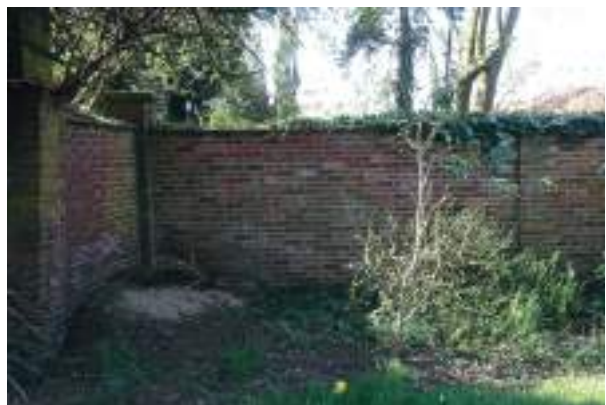
**afb. 33:** Tuinmuren en betonnen afschutsel: huidige toestand maart 2022.

De bakstenen tuinmuren worden als waardevol gequoteerd. Dergelijke bakstenen tuinmuren vindt men op verschillende plaatsen terug in het begijnhof en behoren bij de typologie van begijnhoftuinen. De gemetste tuinmuren zijn te behouden en indien nodig te herstellen. De gecementeerde muurkappen worden bij voorkeur vervangen door een meer passender afdekking, bv. dakpannen of aardegebakken tegels cfr. begijnhoftypologie. Waardevolle muurflora, zoals varens en muurleeuwenbek moet behouden blijven. De betonschutting is te verwijderen en te vervangen door een passende haag (bv. een beukenhaag cfr. begijnhoftypologie).

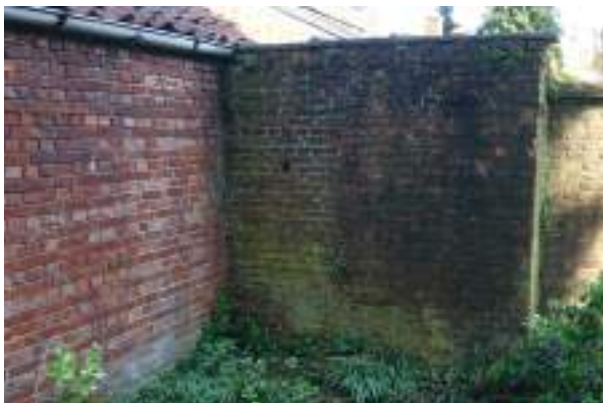
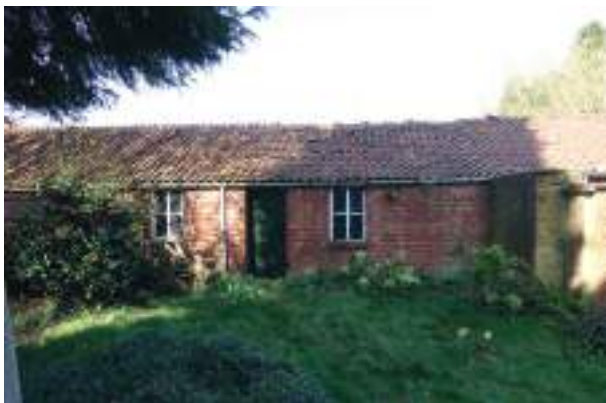
**afb. 34:** Tuinberging met tuinmuur: huidige toestand maart 2022.

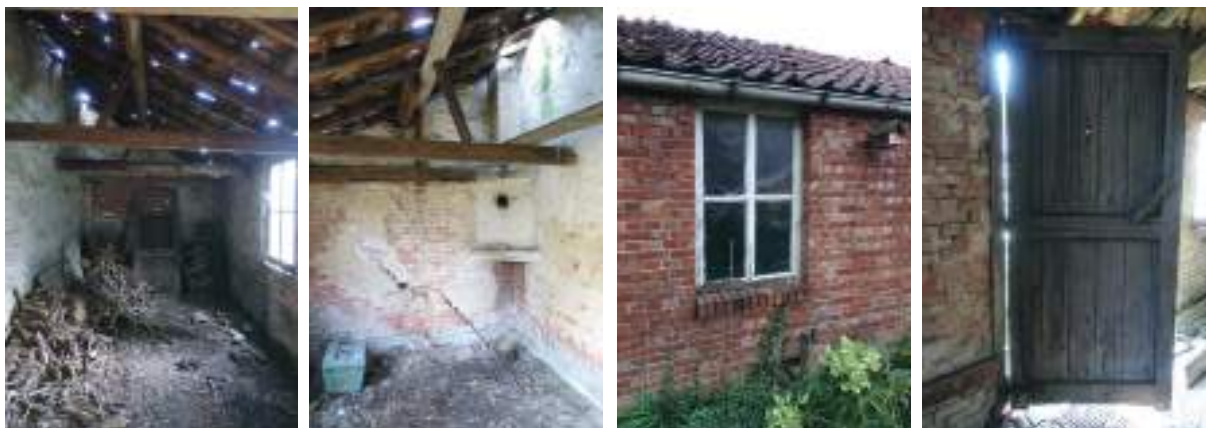
afb. 35: Tuinberging: huidige toestand maart 2022.

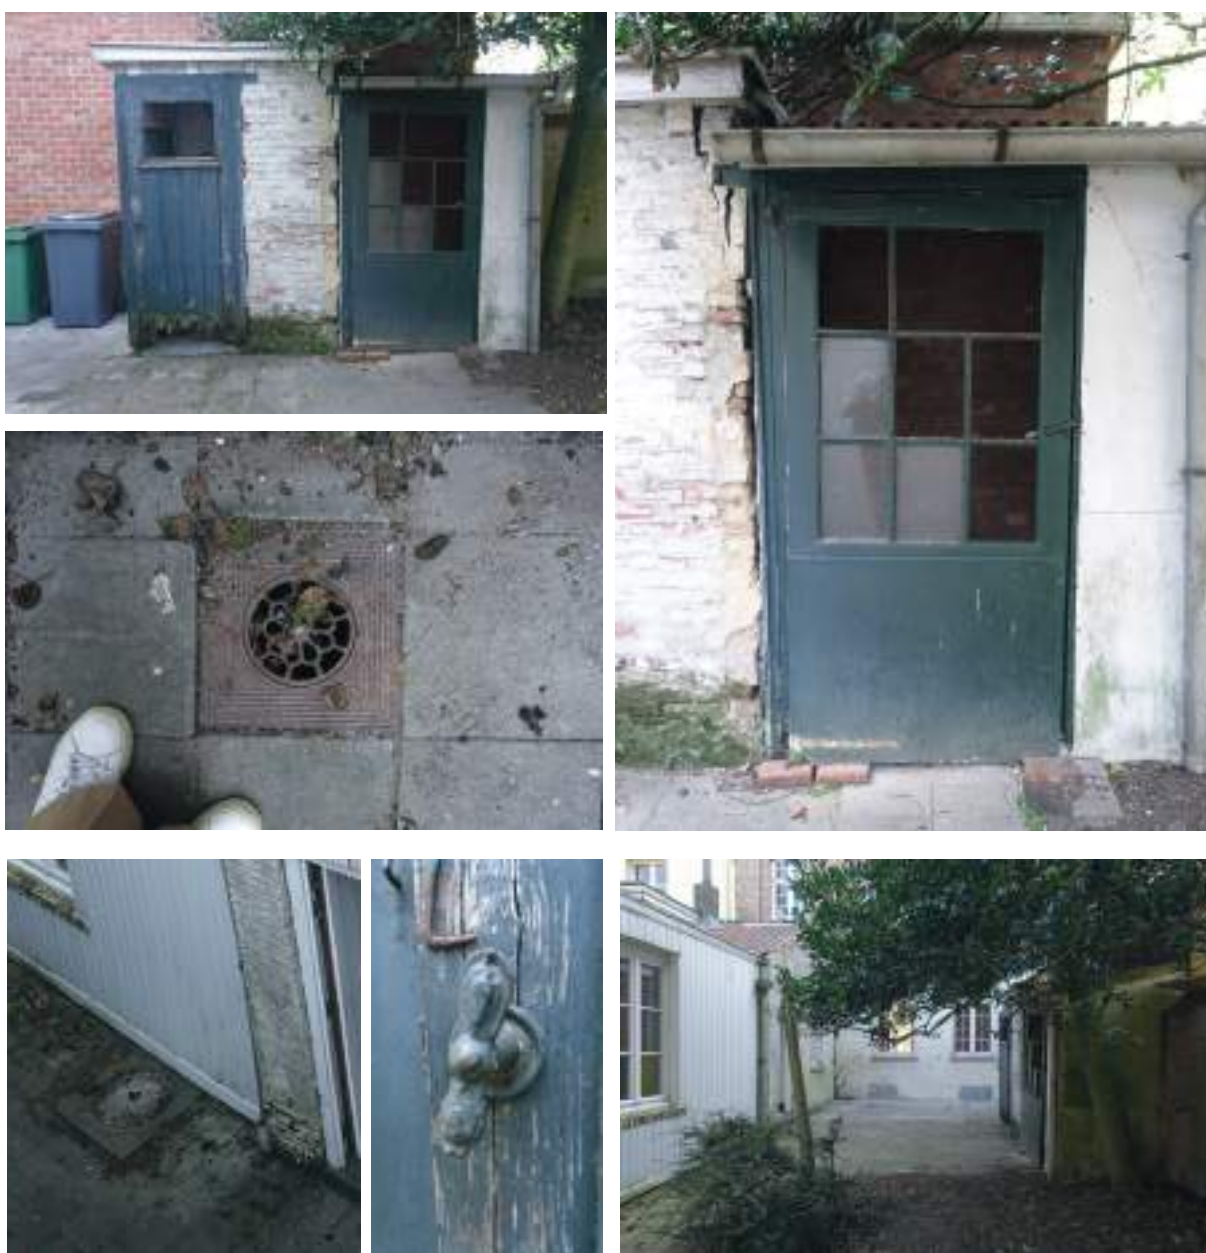
afb. 36: Berghokken en koer: huidige toestand maart 2022.

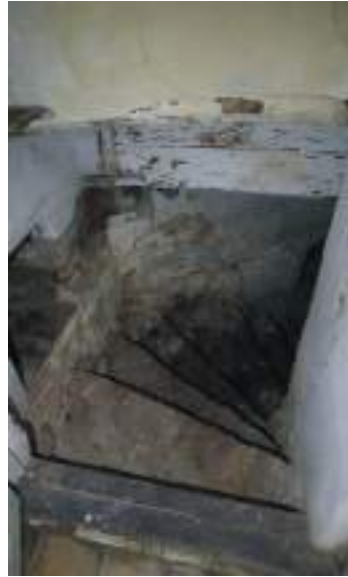
afb. 38: Bakstenen spiltrap.

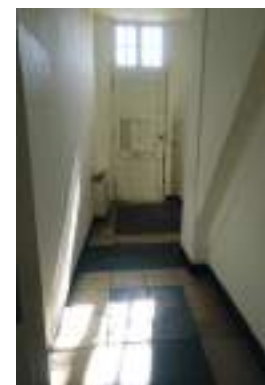
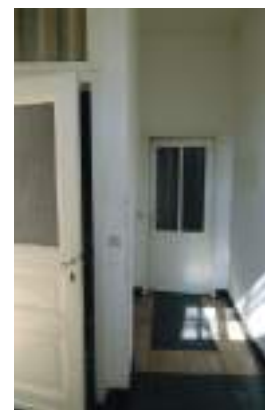
afb. 41: Inkomhal 0.1: huidige toestand maart 2022.

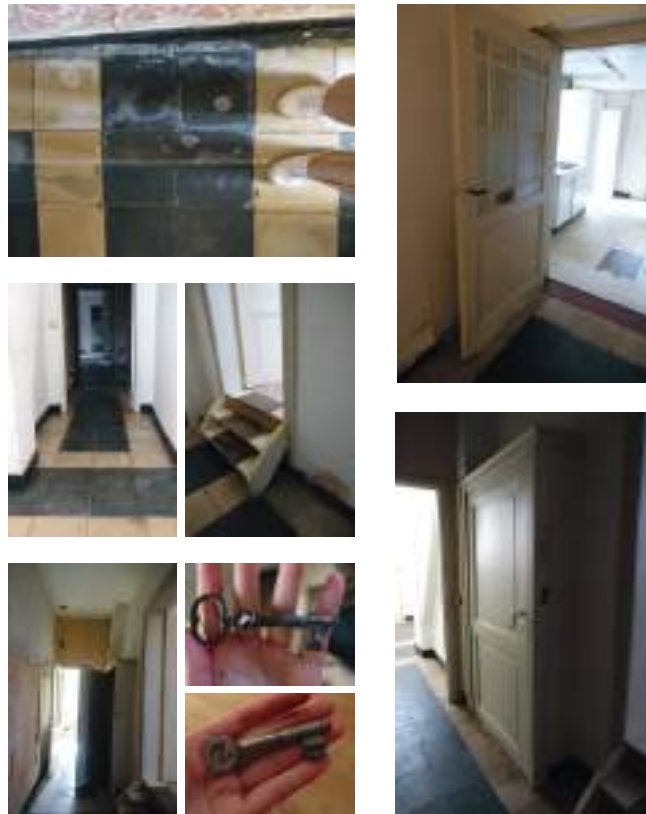
afb. 43: Gang 0.2: huidige toestand maart 2022.

| Vloer | Grote zwarte en witte cementtegels. Rode cementtegels in de deuropening naar de aanbouw (0.5). |
| Wanden | Bepleisterde en behangen muren, recenter behangpapier, waaronder mogelijk een oude stratigrafie bewaard is. De geglazuurde keramische plint is recent. Boven de omkaste keldertoegang is de achterzijde van de steektrap deels zichtbaar. |
| Plafond | Vlak bepleisterd plafond, vermoedelijk kalkbepleistering op rinkellatten. |
| Schrijnwerk | Fraaie 19de-eeuwse deur naar 0.5. De deuropening is aangebracht in de aanvankelijke 17de-eeuwse achtergevel. De paneeldeur is beglaasd, het glas werd in ijzeren glasroedes geplaatst. Het oorspronkelijke insteekslot met gietijzeren deurkrukken is bewaard, een deurkruk is beschadigd. Het glas met bloemfiguren is mogelijk 19de-eeuws. Omkaste keldertoegang met oude paneeldeur.<br>Houten trapje uit de 19de-eeuw naar ruimte 0.4. In recente periode wit geschilderd rond een thans verdwenen traploper. 19de-eeuwse paneeldeur met moderne kruk. |
| Appreciatie | <b>Hoge erfgoedwaarde</b><br>Te behouden elementen zijn de cementtegelvloeren, oude bepleistering op wanden en plafond (mogelijk op rinkellatten), authentiek schrijnwerk van omkaste keldertoegang met paneeldeur, 19de-eeuwse beglaasde deur naar 0.5, 19de-eeuwse paneeldeur naar 0.4, oorspronkelijke deurbeslag, inclusief sloten, sleutels en gietijzeren deurkrukken en houten trapje.<br><b>Geen erfgoedwaarde</b><br>Recente behangsels, modern deurbeslag en rode cementtegels in deuropening. |

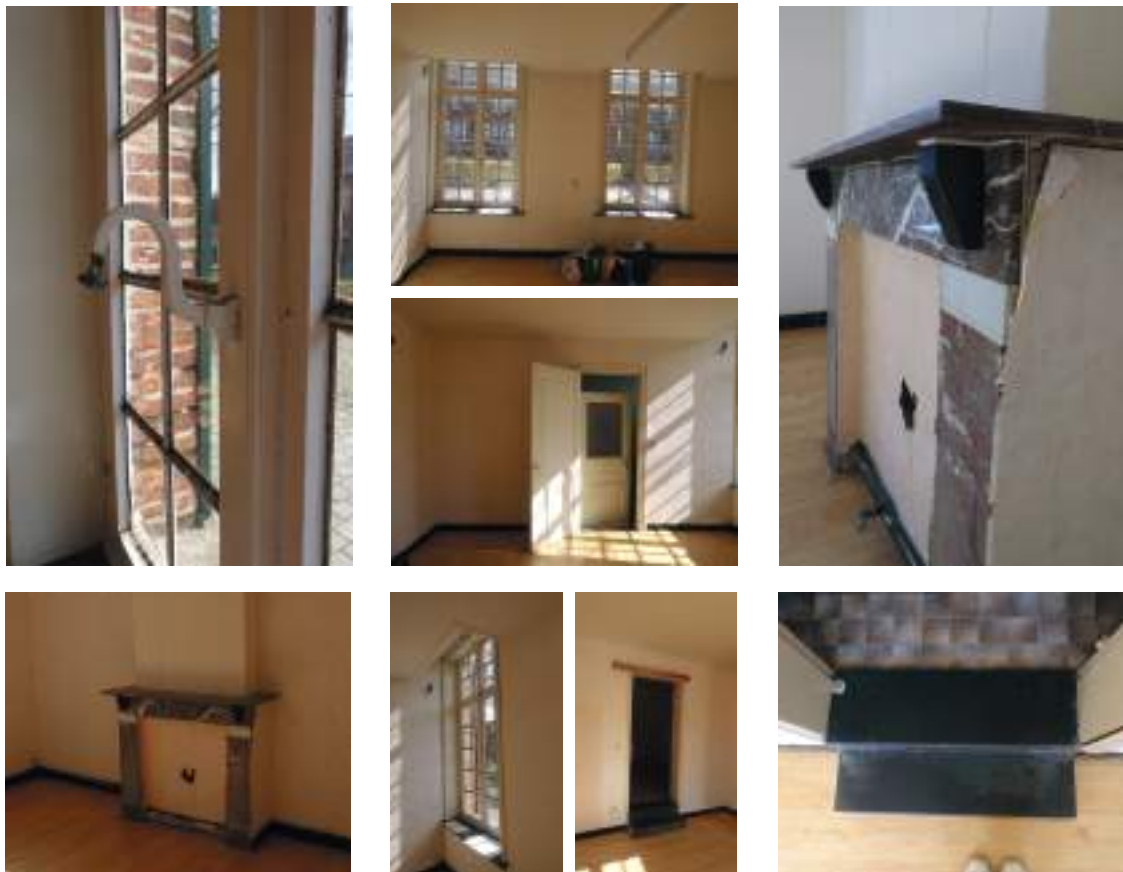
afb. 44: Voorste kamer 0.3: huidige toestand maart 2022.

| Vloer | Bedekt met vinyl, hieronder is een oudere vloer bewaard. |
| Wanden | Bepleisterd en behangen met recent behangpapier. Mogelijk is er een oude stratigrafie bewaard. De geglazuurde keramische plint is recent. |
| Plafond | Recent verlaagd, waardoor de moerbalk thans niet afleesbaar is. Hierboven is een oudere afwerking bewaard. |
| Schrijnwerk | Twee 19de-eeuwse vensters met ingewerkte knieren en pompspanjolet ingewerkt in de middenstijl van het raam. Hendel in zwanenhalsvorm. Raamtabletten uit blauwe hardsteen, vermoedelijk van recentere makelij. 19de-eeuwse paneeldeur naar 0.1, de oorspronkelijke deuromlijsting is bewaard. De deurklink is van recentere datum. De deur heeft nog een oud insteekslot.<br>Deuropening naar 0.4. De twee traptredes zijn bekleed met blauwe hardsteen, vermoedelijk recent. De deuromlijsting is recent. De deur is verwijderd, te zien aan de overgebleven helften van de paumelles. |
| Schoorsteen | 19de-eeuwse marmeren schoorsteenmantel (Rouge royal met ornamenten in zwart en wit marmer) en bepleisterde boezem, thans met recent behangpapier bekleed. |
| Appreciatie | <b>Hoge erfgoedwaarde</b><br>Te behouden elementen zijn het authentiek schrijnwerk van de vensters, inclusief het glas en het raambeslag, en de paneeldeur naar 0.1 met deuromlijsting en oud insteekslot, de 19de-eeuwse marmeren schoorsteenmantel en mogelijk de oudere afwerkingslagen die bewaard zijn onder de recente bekledingen (plafond, vloer en wanden).<br><b>Indifferente erfgoedwaarde</b><br>Glazuurde keramische plint, bekleding van traptredes in blauwe hardsteen, raamtabletten uit blauwe hardsteen en recente deuromlijsting naar kamer 0.4.<br><b>Geen erfgoedwaarde</b><br>Om de erfgoedwaarde van de begijnhofwoning te herstellen zijn volgende elementen te verwijderen/te vervangen: verwijderen van verlaagde plafonds en vinylvloer met herstel van de oude vloer, de recente behangsels zijn te verwijderen met aandacht voor de oudere afwerkingslagen die hieronder bewaard kunnen zijn en het modern deurbeslag is te vervangen naar historisch model. |

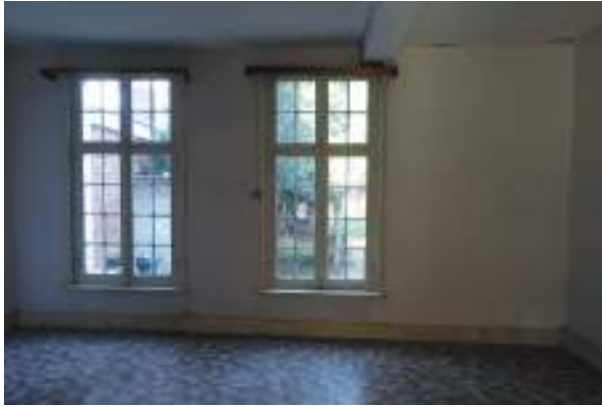
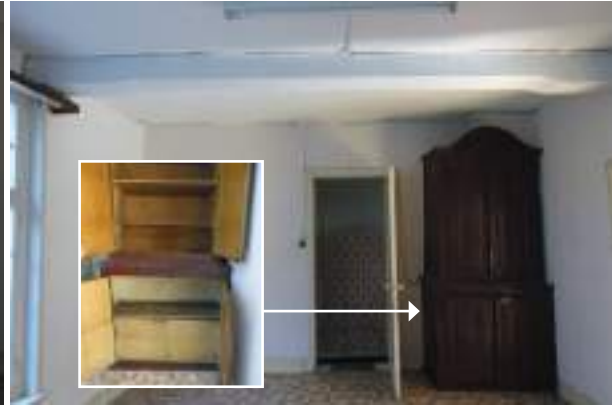
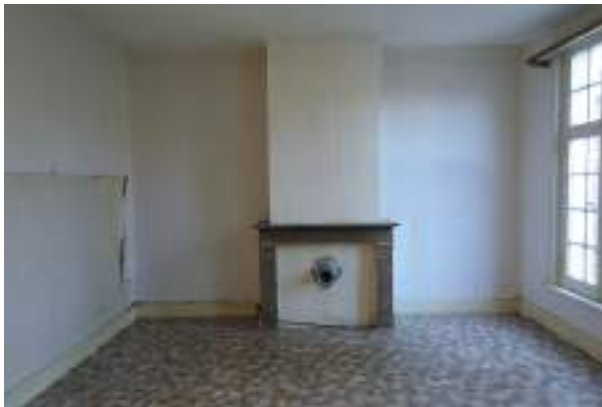
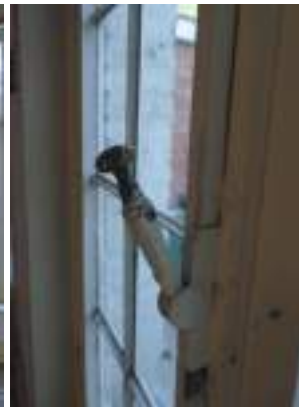
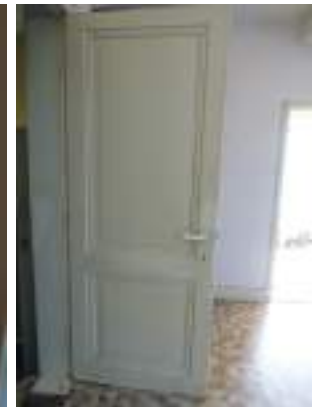
afb. 45: Achterste kamer 0.4: huidige toestand maart 2022.

| Vloer | Bedekt met vinyl, hieronder is een oudere vloer bewaard. |
| Wanden | Bepoetst en behangen (recent) met een oude witgeschilderde houten plint. Mogelijk is er een oude stratigrafie aanwezig. In de hoek boven de kast is de achterzijde van de steektrap naar de verdieping zichtbaar en onderaan de kast is de achterzijde van de trapkast van de kelder zichtbaar. De kast - van 18de-eeuwse makelij - werd hier ingewerkt om dit deels te verbergen. |
| Plafond | Vlak bepoetst, vermoedelijk op rinkelatten. De moerbalk met balksleutels werd omstuct. Ook het strijkhout tegen de zijgevel is omstuct. |
| Schrijnwerk | Twee 19de-eeuwse vensters met ingewerkte scharnieren en een pompspanjoet (zichtbaar aangebracht op de middenstijl) met rechte hendel. Houten raamtablet.<br>19de-eeuwse paneeldeur naar de gang (0.2), waarvan de oude scharnieren en deuromlijsting bewaard bleven. Het insteekslot is oud, maar de deurklinken zijn recent. |
| Schoorsteen | 19de-eeuwse marmeren schoorsteenmantel (Rouge royal met ornamenten in wit marmer) en bepoetste boezem. In recente periode behangen. |
| Appreciatie | <b>Hoge erfgoedwaarde</b><br>Te behouden elementen zijn het vlak bepoetst plafond, de moerbalk met balksleutels en strijkhout, het authentiek schrijnwerk van de vensters, inclusief het raambeslag, de paneeldeur naar 0.1 met deuromlijsting en oud insteekslot, de 18de-eeuwse ingewerkte kast, de 19de-eeuwse marmeren schoorsteenmantel en mogelijk de oudere afwerkingslagen die bewaard zijn onder de recente bekledingen (vloer en wanden). De bepoetsing van de moerbalk, strijkhout en balksleutel zijn te behouden, gezien balken vaak erg beschadigd werden tijdens het bepoetsen. Onderzoek instellen naar eventuele decoratie op het sleutelstuk onder de pleisterlaag te beslissen na overleg met OE. Indien decoratief sleutelsuk: ontleisteren of doorkijkvenster; indien sleutelstuk zonder decoratie: opnieuw bepoetsen.<br><b>Indifferente erfgoedwaarde</b><br>Glazuurde keramische plint, houten tabletten en recente deuromlijsting naar kamer 0.3.<br><b>Geen erfgoedwaarde</b><br>Om de erfgoedwaarde van de begijnhofwoning te herstellen zijn volgende elementen te verwijderen: de recente behangsels zijn te verwijderen met aandacht voor de oudere afwerkingslaag die hieronder bewaard kan zijn, verwijderen van de vinylvloer met herstel van de oude vloer en het modern deurbeslag is te vervangen naar historisch model. |

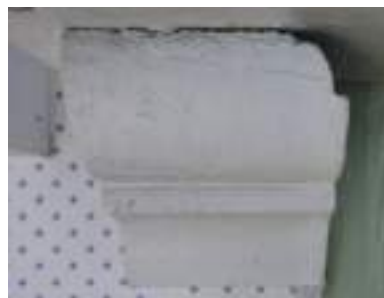
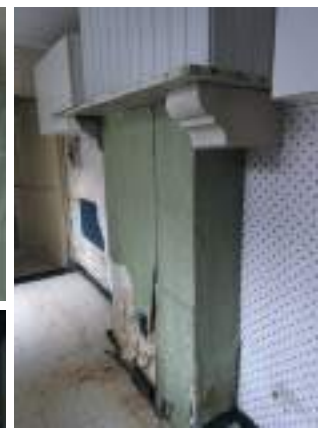
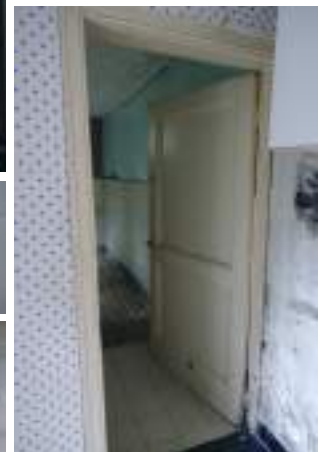
afb. 47: Keuken 0.5: huidige toestand maart 2022.

| Vloer | Keramische tegels uit de tweede helft van de 20ste eeuw. |
| Wanden | De wanden zijn bepoetst en behangen. Het behang heeft geen erfgoedwaarde. Mogelijk is hieronder wel een oudere stratigrafie bewaard. Onderaan zijn de wanden afgewerkt met recente keramische tegels. De lichtblauwe tegels boven het aanrecht zijn ook recent. |
| Plafond | Het plafond is verlaagd met kunststofstroken zonder erfgoedwaarde. Hierboven kan wel een ouder plafond bewaard zijn. |
| Schrijnwerk | Het raam in de buitengevel is een houten 19de-eeuws venster met ijzeren glasroedes.<br>De buitendeur die naar de tuin leidt is recent en heeft geen erfgoedwaarde.<br>De opgekampte deur naar ruimte 0.6 dateert uit de 19de-eeuw en is voorzien van de oude scharnieren, een bijzondere gietijzeren deurklink en een oud schuifslotje. |
| Schoorsteen | De schoorsteen is een oud element dat in recentere periode grondig werd verbouwd. Enkel de oude schoorstenen uit natuursteen bleven bewaard. Zo te zien aan de profilering lijken ze wel herplaatst te zijn. |

| Appreciatie | <p><b>Hoge erfgoedwaarde</b></p> <p>Te behouden elementen zijn de witstenen geprofileerde consoles van de gemuteerde 17de-eeuwse schouw, het 19de-eeuws authentiek schrijnwerk van het venster met ijzeren roedes naar de binnenkoer en de opgeklampte deur naar ruimte 0.6, inclusief de oude scharnieren, een bijzondere gietijzeren deurklink en een oud schuifslotje en mogelijk de oudere afwerkingslagen die bewaard zijn onder de recente bekledingen (vloer, plafond en wanden).</p> <p><b>Geen erfgoedwaarde</b></p> <p>Om de erfgoedwaarde van de begijnhofwoning te herstellen zijn volgende elementen te verwijderen: de recente behangsels/tegelmuren/verlaagde plafonds zijn te verwijderen met aandacht voor de oudere afwerkingslaag die hieronder/hierboven bewaard kan zijn, verwijderen van de recente tegelvloer met herstel van de oude vloer indien bewaard of plaatsen van tegelvloer naar historisch model.</p> |

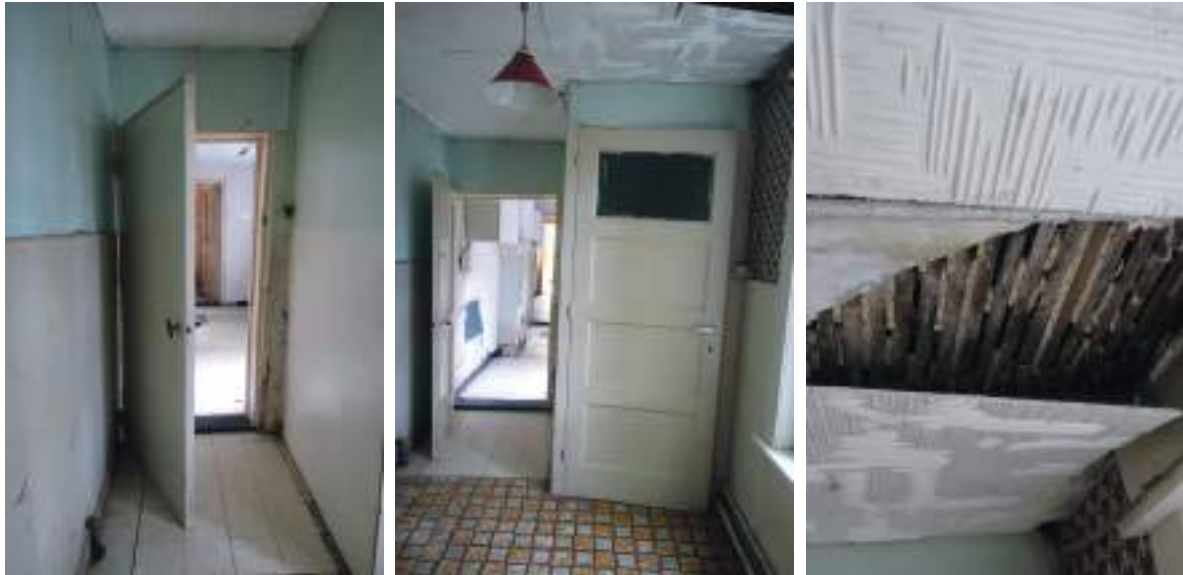
afb. 48: Vertrek 0.6: huidige toestand maart 2022.

| Vloer | Recente vloer met keramische tegels. |
| Wanden | De wanden zijn bepleisterd en in een recente periode bekleed met behangpapier en een kunststof lambrisering zonder erfgoedwaarde. Hieronder kan een oude stratigrafie bewaard zijn. De lichte wanden rond de toiletruimte zijn ook recent. |
| Plafond | Het plafond kreeg een recente afwerking van structuurtegels. Daar waar deze beschadigd zijn is de oudere bepleistering op rinkelatten zichtbaar. |

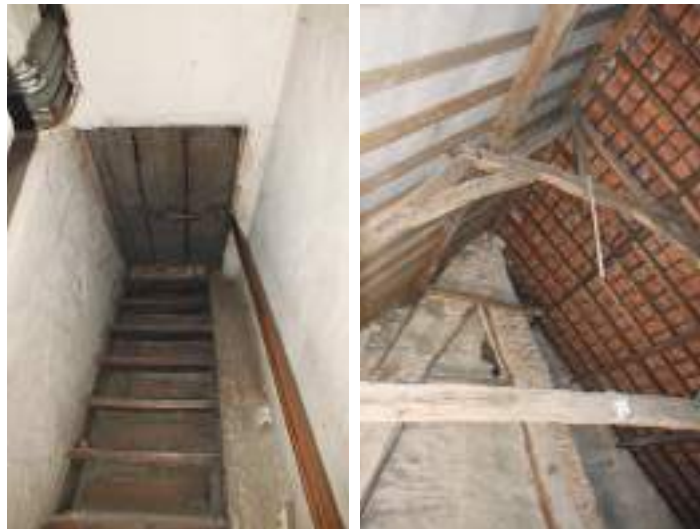
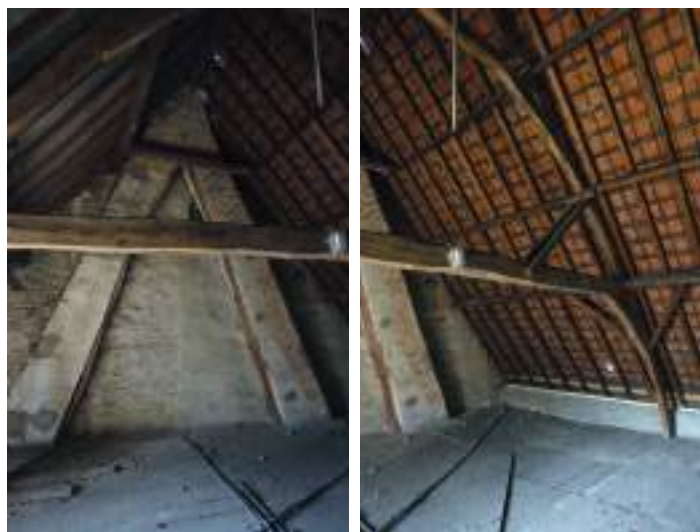
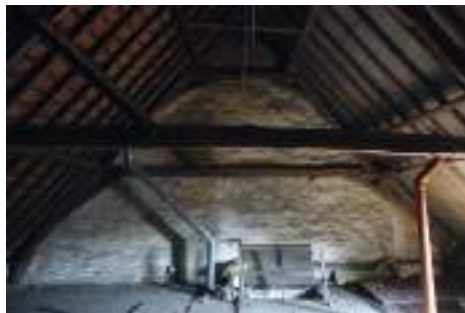
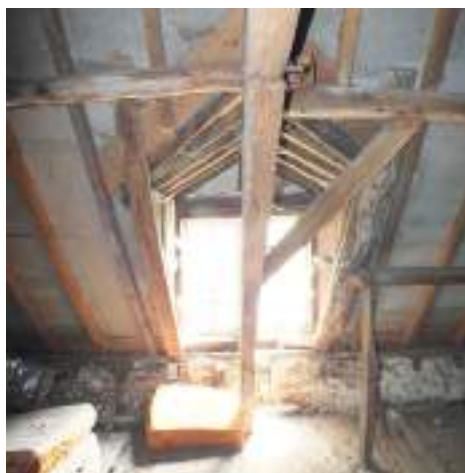
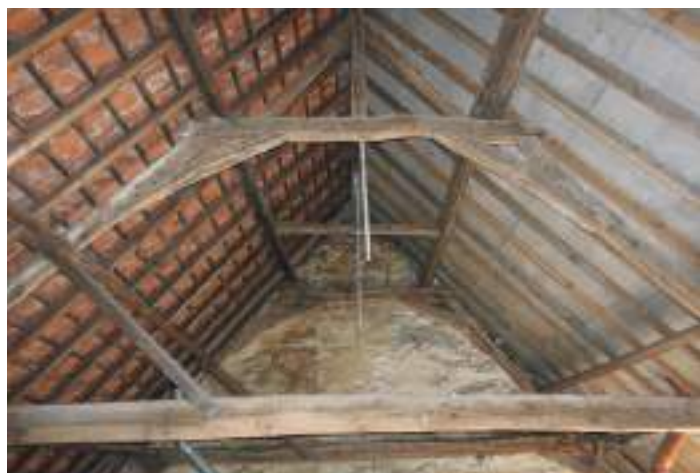
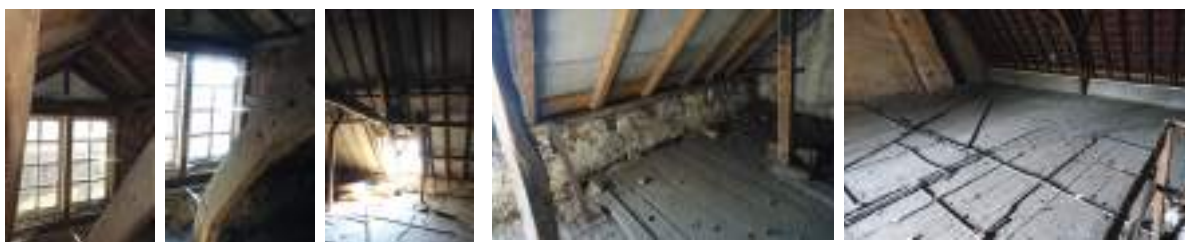
afb. 60: Zoldervertrek: huidige toestand maart 2022.

| Vloer | Houten plankenvloer met brede boomplanken. Zolderluik met schuifslot boven de trap. De vloer wordt ontsierd door elektriciteitskabels. |
| Schrijnwerk | Oude opgeklampte zolderdeur met gietijzeren amandelvormige deurknop en lipslot. Onderaan werd de deur hersteld dmv. aanscherpen. Houten dakkapel met twee opendraaiende raamvleugels met kleinhoutverdeling. |
| Appreciatie | <p>Belangrijk is dat de houten kapconstructie, de muurbepleistering, de gemetste schouwen, oude vloerplanken in samenhang met de houten vloerkepers en origineel schrijnwerk bewaard blijven.</p> <ul style="list-style-type: none"> <li>De natuurlijke verlichting zal beperkt moeten blijven. Het inbrengen van meer daglicht ligt gevoelig: het ene dakraam aan de voorgevel kan men behouden, nieuwe dakkapellen bijplaatsen is sterk af te raden en zal waarschijnlijk niet vergund worden omdat de pleinzijde van het begijnhof als stadsgezicht én Werelderfgoed is erkend. Het is daarbij belangrijk dat de bestaande harmonie gerespecteerd wordt en één van de karakteristieken van het Turnhoutse begijnhof is dat de zolders op enkele spaarzame uitzonderingen na, niet uitgebouwd werden met dakkapellen of zwaar uitgebouwde dakvolumes. Langs de achtergevel kan men hier wél dakramen bijplaatsen en voldoende licht betrekken op de zolder. Enkel met dakvlakramen naar historisch model en met beperkte grootte en een gezamenlijke aanpak voor de vijf woningen.</li> </ul> <p><b>Hoge erfgoedwaarde</b></p> <p>Te behouden elementen zijn:</p> <ul style="list-style-type: none"> <li>Eikenhouten dakgebint uit driedelige spanten (kromhouten)</li> <li>Houten plankenvloer met brede boomplanken en zolderluik, inclusief beslag.</li> <li>Baksteenmetselwerk met kalei of kalkbepleistering</li> <li>Schoorsteenkanalen</li> <li>Steile houten zoldertrap met achterhout</li> <li>Opgeklampte zolderdeur, inclusief beslag</li> <li>Houten dakkapel met dakvenster met kleinhoutverdeling</li> </ul> <p><b>Geen erfgoedwaarde</b></p> <ul style="list-style-type: none"> <li>Onderdak</li> <li>Herstellingen met cementering</li> <li>Zichtbare bedrading en elektriciteitskabels</li> </ul> |

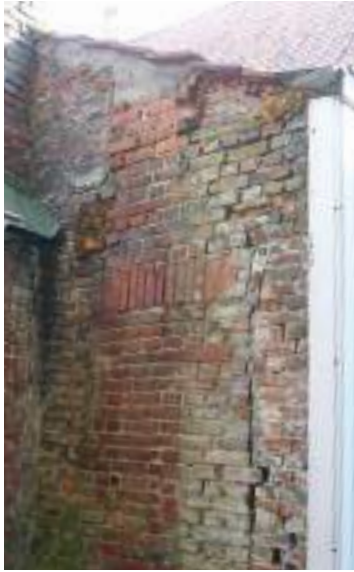
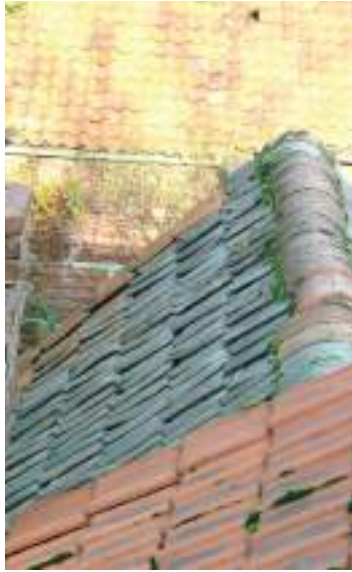
afb. 61: Bedaking aanbouw 2 en 3: huidige toestand maart 2022.

- Herplaatsen verschoven en uitgezakte pannen, afdichten van eventuele lekken
- Vervangen van sterk verweerde pannen
- Ontmossen van de leien waar nodig
- Nazicht en herstel aansluiting dakbedekking en opgaand muurwerk
- Verwijderen van cementeringen en heropvoegen met kalkrijke mortel.
- Nazicht van de nok en herstelling van losgekomen nokonderdelen
- Nazicht aansluitingen loden slabben
- Onderdak van aanbouw 2 waterdicht maken
- Dichtmaken van de overdakse schouw

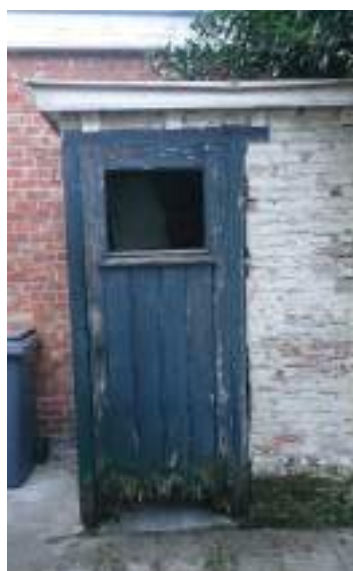
**afb. 66:** Beschadigde deur toiletkotje.

Het voormalig toilethuisje is in zo een erbarmelijke staat dat een sloop overwogen kan worden. De typologische kenmerken van het buitentoilet of 'huisken' zijn ook niet bewaard. Het huisje heeft hierom maar een geringe bouwhistorische waarde. De houten toiletdeur van het linkervolume is in zo een slechte staat dat het herstel niet waard is. De gerecupereerde deur van het tweede hokje is naar vermoeden de oorspronkelijke 18de-eeuwse deur van de aanbouw. Bij voorkeur wordt deze deur gerestaureerd en teruggeplaatst in de aanbouw.

- Afbreken toilethuisje met behoud van de rechtse deur (te plaatsen in de aanbouw)

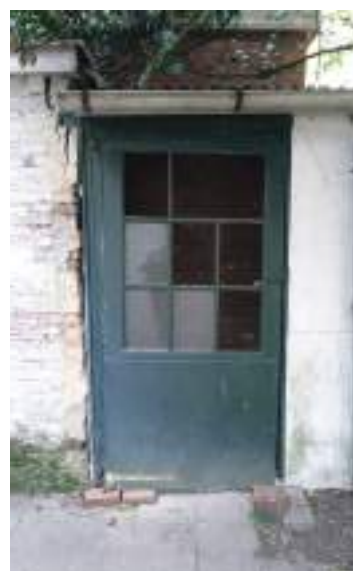
**afb. 67:** Te recupereren  
waardevolle deur.

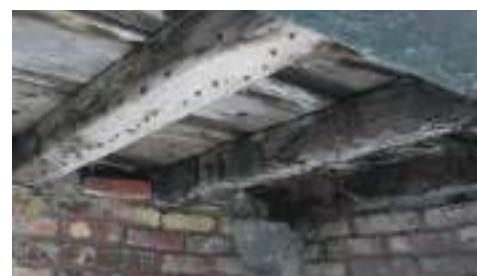
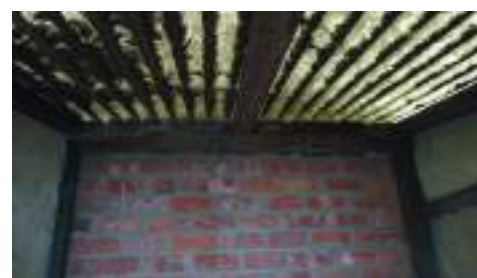
**afb. 68:** Plafondafwerking balken (links) en  
storende afwerking met golfplaten (rechts)

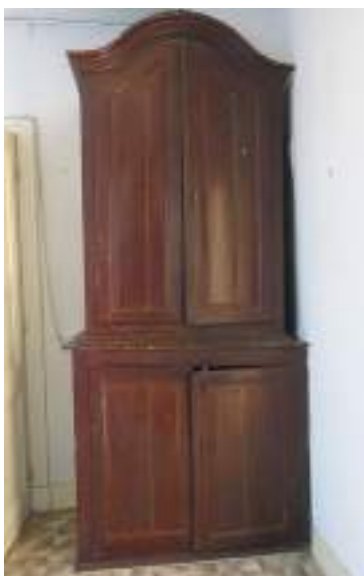
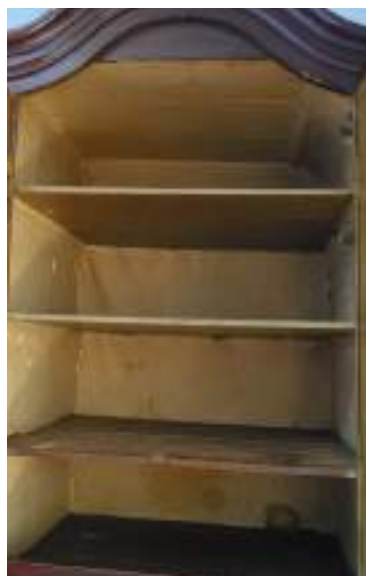
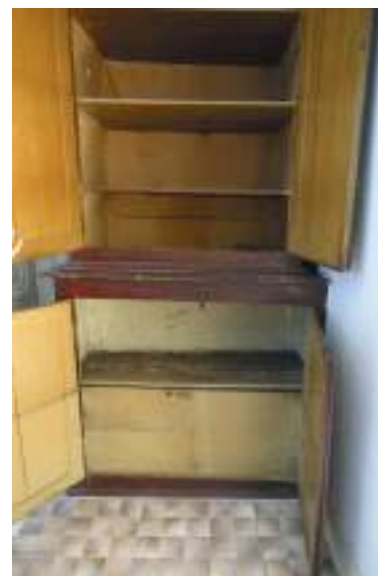
De vertrekken zijn gerenoveerd en verkeren in goede staat. De vloeren zijn vernieuwd, plafonds verlaagd en de wanden behangen. Plaatselijk komen behangpapieren los. De nieuwe afwerkingslagen moeten verwijderd worden. Enkel het schrijnwerk, de omstucte balk, de houten ingebouwde kast, de witstenen consoles en de marmeren schouwmantels zijn nog authentiek. Het schrijnwerk van de vensters met ijzeren glasroeden bevindt zich in goede staat. De witte verflaag aan de ijzeren roedeverdeling schilfert op enkele plaatsen lichtjes af, ook de mastiek is verouderd. Punctueel herstel schrijnwerk van de vensters en onderhoud hang- en sluitwerk (ontroesten, schoonmaken, smeren, bijstellen,...). De schouwmantels bevinden zich in goede staat, op termijn punctueel herstel. De storende bekleding (behang) op de schouwen moet verwijderd worden. In kamer 0.4 bevindt zich een waardevolle 18de-eeuwse houten kast die gerestaureerd dient te worden.

afb. 72: 18de-eeuwse ingebouwde kast: huidige toestand maar 2022.

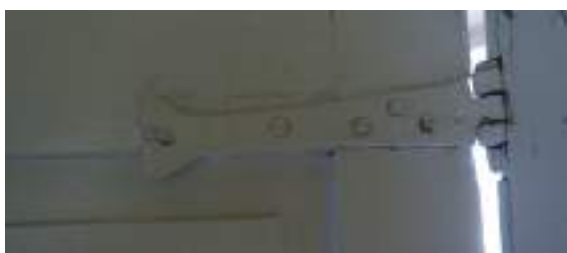
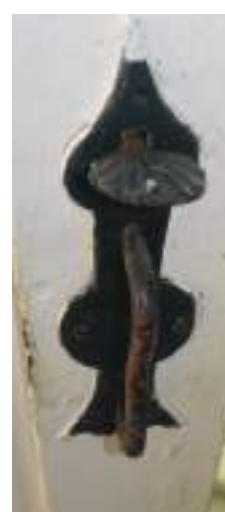
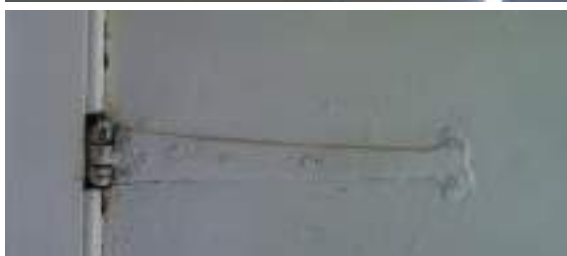
afb. 73: Detail historisch sluitwerk deurbeslag: huidige toestand maar 2022.

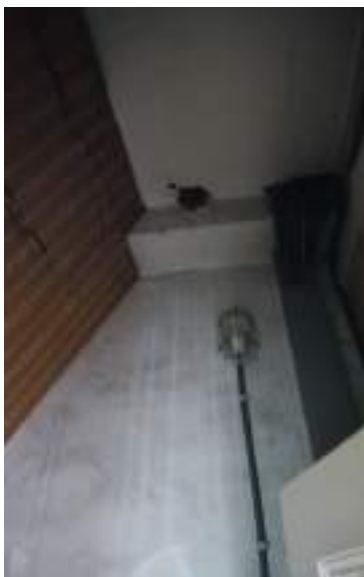
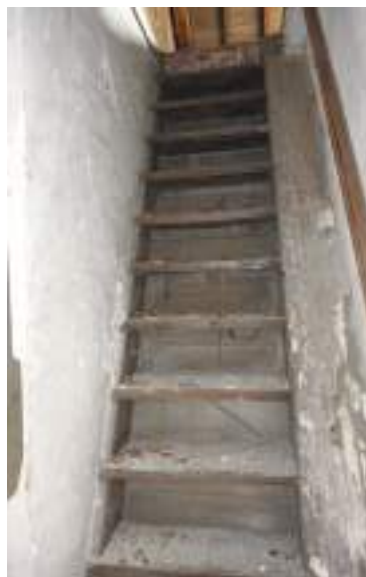
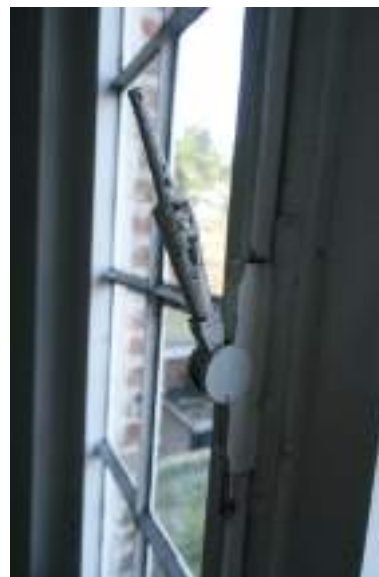
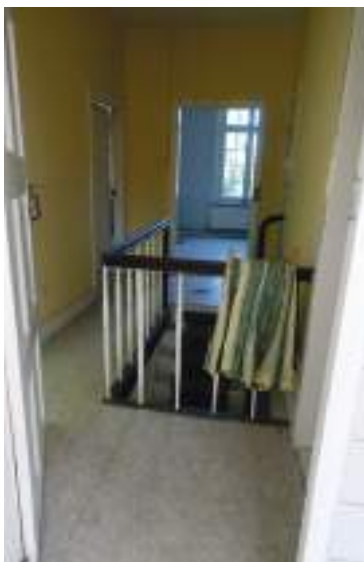
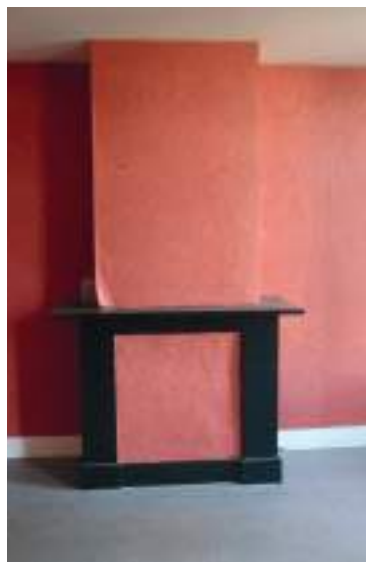
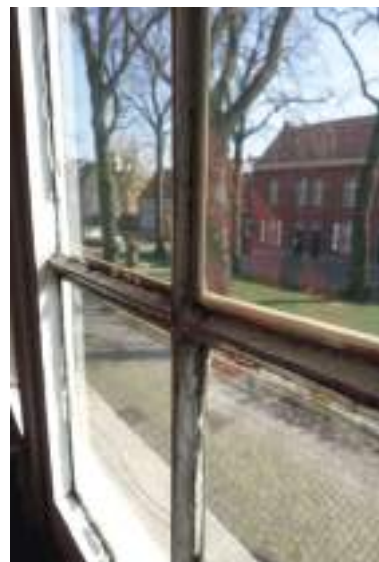
afb. 74: Details,verdieping: huidige toestand april 2022.

De traphal en de kamers zijn in relatief goede staat. De wanden zijn behangen met storend behangpapier, de vloeren bekleed met vinyl, beide afwerkingslagen zonder erfgoedwaarde. Het behangpapier komt los op verschillende plaatsen. Bij voorkeur wordt het behang verwijderd, alsook de vloerbekleding in alle kamers. De plankenvloer hieronder moet vervolgens gerestaureerd worden. De schouw is ook bekleed met een zeer storend behangpapier dat verwijderd moet worden. De houten mantels dienen waar nodig hersteld.

De opgeklampte deuren en het 19de-eeuws vensterschrijnwerk zijn nog authentiek en verkeren over het algemeen in goede staat. De witte verflaag op de ijzeren roedeverdeling van de vensters schilfert wel lichtjes af, ook de mastiek is verouderd. Punctueel herstel schrijnwerk van de vensters en onderhoud hang- en sluitwerk (ontroesten, schoonmaken, smeren, bijstellen,...).

- Restauratie schrijnwerk en onderhoud hang- en sluitwerk (ontroesten, schoonmaken, smeren, bijstellen,...).
