# BEGIJNHOFWONING VAN JOZEF TAEYMANS

19<sup>de</sup>-eeuwse begijnhofwoning | **Begijnhof 4** | 2300 Turnhout

CHE-analyse | bouwhistorische studie

Opgemaakt te Herentals | 3 april 2019 – aangevuld 8 december 2023

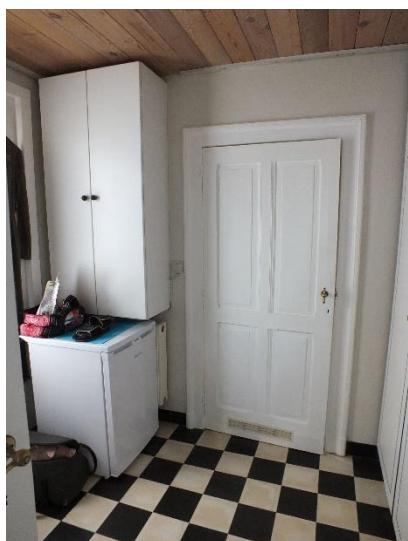
Afbeelding 40: overzicht wasberging

De (was)berging bevat geen waarden behalve de vloer in dambordpatroon en de binnendeur. De vloer is hier nog wel is afgeboord met zwarte plinten, zoals deze wellicht overal in de woning origineel aanwezig waren. De witte muren zijn vlak bepleisterd. Het plafond kreeg een recente beplanking, die niet in de begijnhofwoning past.

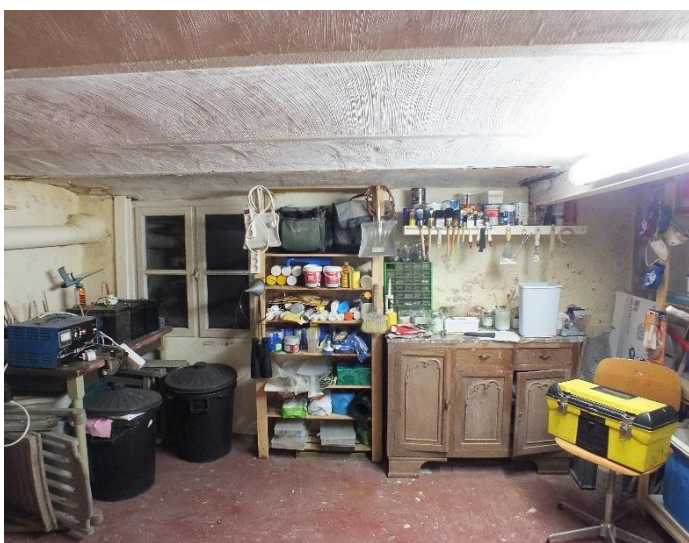
Afbeelding 43: overzicht kelder

De kelder is bereikbaar via een gemetste bakstenen trap. De bakstenen muren werden gecementeerd. Het plafond vertoont typische troggewelfjes op I-liggers. Deze werden beide grof bepleisterd en met een spatel gekamd. In de achterste muur (tuingevel) bevindt een klein beglaasd dubbel raam. Het keldergat werd buiten afgedekt met een metalen kap om regeninfiltratie te vermijden. De bakstenen vloer werd voorzien van een coating om de waterdichting te verbeteren en de oneffenheden uit te vlakken. Een deel van de muur langs de trap werd recent afgewerkt met blauwe en gele tegels.

De bakstenen trap en de troggewelven zijn typisch voor deze 19<sup>de</sup>-eeuwse woning. Normaal worden de troggewelfjes met een dunne maar wel vlakke pleister afgewerkt (dus niet met een gekamde bestreping of gespatelde afwerking) en de stalen liggers worden nooit in dezelfde verf als de gewelven afgewerkt maar wel met rode menie al dan niet met zwarte eindlaag. De betegeling tegen de muren is af te raden en hoort niet thuis in een kelder. In deze woning is, in tegenstelling tot nr. 3 en 5, de bakstenen vloer nog duidelijk afleesbaar in de leemtes van de coating. Deze afwerklaag is geen goede oplossing omdat ze eventueel opstijgend vocht toch niet tegen houdt. Het is bovendien een niet omkeerbare ingreep omdat de laag niet

meer te verwijderen is van de bakstenen. Indien er een probleem zou zijn met grondwater, is het beter om een waterdichting aan te brengen onder de bakstenen vloer (waterdichte cementering op bed van beton).

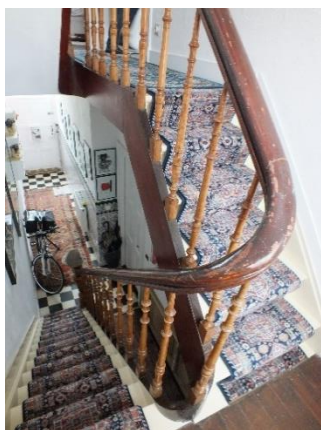
Afbeelding 45: zicht op de trap

De afwerking van de trap is identiek als deze van het gelijkvloers. Het bordes en de verdiepingsvloer zijn afgewerkt met donkerbruin gebeitste grenen planken afgeboord met een wit geschilderde houten plint. De deuren naar de slaapkamers zijn (met uitzondering van de krukken) nog authentiek. Het plafond is vlak bepleisterd en wit geschilderd. De bepleistering op de muren is niet glad afgewerkt maar bewust ruw gespateld.

Het verdient de voorkeur om de muren niet artificieel op te ruwen maar ze glad af te werken.

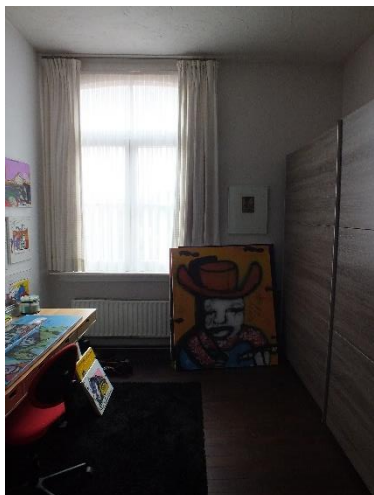
Afbeelding 48: zicht richting de tuin

De kamer langs de tuinzijde heeft dezelfde karakteristieken en waarden als de voorgenoemde kamer. Hier werd de bepleistering op het plafond ruw afgewerkt met de spatel. Een gladde afwerking is wenselijk.

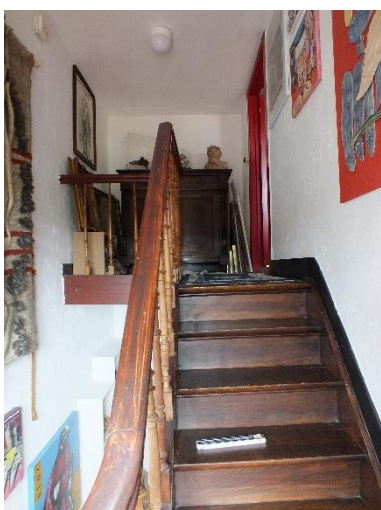
Afbeelding 50: Overzicht traphal

De traphal heeft dezelfde afwerking en appreciatie als de traphal van de verdieping. Enkel de traptreden werden hier niet wit geschilderd maar samen met de balusters bruin gevernist. Het bepleisterd plafond werd afgeboord met een brede vlakke randstrook. De deur naar de zolder werd rood geschilderd: het is beter om dezelfde sobere afwerking te gebruiken die werd toegepast op al de andere binnendeuren omdat het ook nog om een authentiek exemplaar gaat.

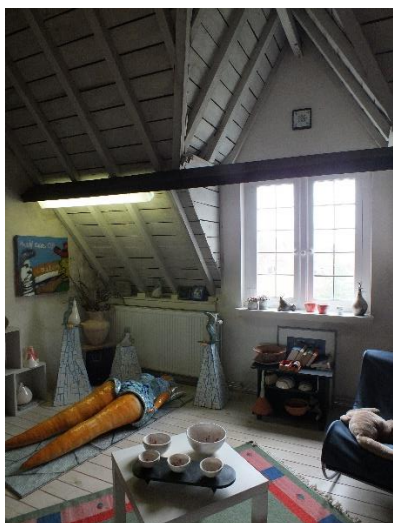
Afbeelding 51: Zicht richting de straatzijde

De zolderruimte werd verlaagd door een groot deel van de driehoekige snede af te toppen met een verlaagd plafond.

Aan de voorzijde werden de bestaande kepers en bebording zichtbaar gelaten en lichtgrijs geschilderd terwijl het horizontaal deel en het achterste dakvlak werden afgewerkt met geverniste grenen planken.

Het is sterk aan te raden om de zolderruimte integraal zichtbaar te laten en de restruimte onder de dakvlakken niet te verlagen. De niet-zichtbare ruimte is bovendien niet langer visueel controleerbaar.

Het gebruik van houten planken als binnenafwerking is niet ideaal. Indien men de dakvlakken wil isoleren, is het aan te raden om de isolatie boven op de bebording te laten en deze zichtbaar te laten. Indien men een lichter effect wil bekomen kan men best de planken zacht stralen en voorzien van een witte of lichtgrijze beits.

Bij de nevenliggende zolders werden de gemetste muren ofwel zichtbaar gelaten of gekaleid i.p.v. ze glad uit te pleisteren. Het is m.a.w. wenselijk om een zolder niet even “netjes” af te werken als de woonvertrekken : men mag gerust blijven aanvoelen dat het oorspronkelijk om een niet-afgewerkte ruimte ging .

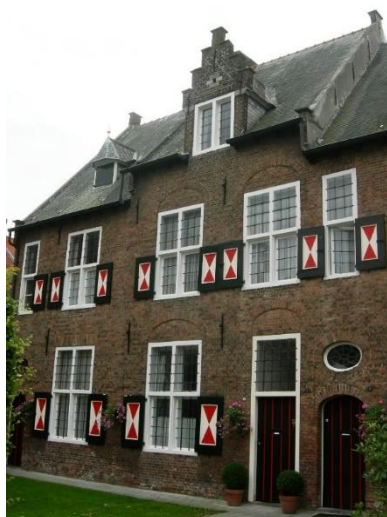
Afbeelding 54: overzicht van de voorgevel

Het baksteenparament en het voegsel zijn in redelijke staat. Wel zijn er verschillende voegen uitgespoeld : dit moet dus selectief hersteld .

Zowel in de voor-als achtergevel zijn diverse barsten zichtbaar in het metselwerk die verlopen grotendeels via de voegen. De bewoners geven aan dat de scheurvorming recent is verergerd en suggereerden dat omgevingswerken de rechtstreekse aanleiding zouden zijn. Dit kan zeker het geval zijn voor de voorgevel omdat de barsten zich daar bevinden in het invulveld boven de ramen( onder de ontspanningsboog ) en daar dus enkel afsteunen op de houten lateien van de blokkozijn-kader. Het is mogelijk dat dit metselwerk op deze specifieke plaats inderdaad gevoeliger is voor trillingen maar men moet dan toch ook gelijktijdig de kwaliteit van de houten drager controleren.

De gevelankers zijn licht verroest. Deze dienen regelmatig gecontroleerd te worden: indien de verflaag afbladdert moet deze opnieuw hernomen worden.

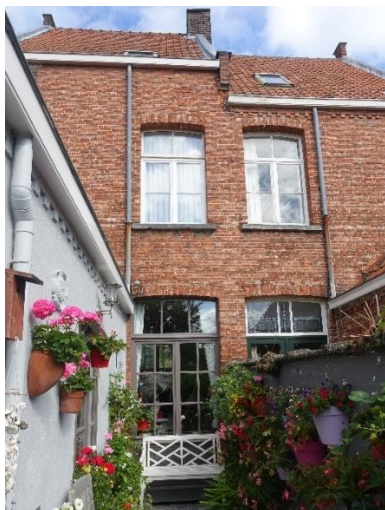
Afbeelding 58: Overzicht achtergevel

Over het algemeen is de gevel in goede staat: er zijn amper beschadigde bakstenen te bemerken en het voegwerk is grotendeels intact. Er zijn wel diverse scheuren te bemerken tussen en boven de raamopeningen. Deze zijn naar verluidt veroorzaakt of verergerd door recente werken aan de omgeving.

In de achtergevel is de schuine tracering van de scheuren eerder een aanwijzing dat er een differentiële zetting van de funderingen is langs de zijde van woning nr. 5. Dit wordt ook bevestigd door de breuk van de natuurstenen dorpel in de traphal. Deze scheuren zijn niet recent maar het is niet uit te sluiten dat ze geactiveerd werden door trillingen. Herstel moet dus samengaan met een grondig onderzoek van de allereerste oorzaak van de scheurvorming: nazicht van de funderingen en indien daar niets kan aan gedaan worden, moeten de scheuren structureel worden hersteld door het metselwerk in de massa te herstellen en niet te beperken tot een oppervlakkig herstel van de voegen. Het is best mogelijk dat de zettingsscheuren er al van in het begin van de bouw waren omdat het gebouw werd ingeplant op de plaats van een totaal ander gebouw en men dus funderingen heeft moeten aanzetten op een geroerde bodem. In dat geval mag men er ook van uit gaan dat de zetting is gestabiliseerd en dat het kan volstaan om de massieven structureel te herstellen om schade door trillingen in de toekomst te kunnen voorkomen. Ook de barst in de dorpel moet dan niet langer dichtgemaakt worden met siliconen. Een definitieve herstelling met minerale mortel zal een beter resultaat geven als het omringende massief tenminste gestabiliseerd werd.

Er is beperkte afzetting rond de roestige muurankers en de beugels van de regenafvoeren. Deze dienen ontroest en geverfd te worden.

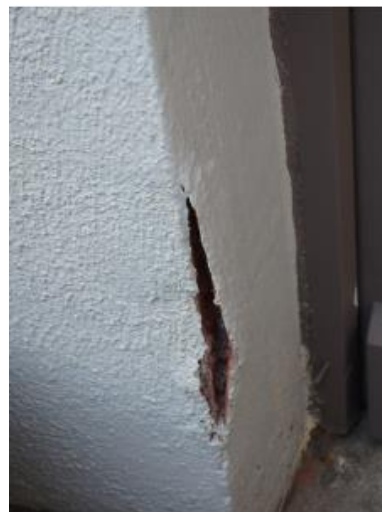
Het loskomen van de bepleistering op de gevel van de aanbouw heeft niet zo zeer te maken met de funderingen of stabiliteit: het gaat om afstotende kristalvorming door zouten die geïmmigreerd zijn door opstijgend vocht. Het is niet bekend of men bij de recente bepleistering van de gevel de muren voorafgaandelijk heeft geïnjecteerd. Ook lijkt het er op dat men een bepleistering op basis van cement heeft gebruikt: deze houdt het ingesloten vocht in het metselwerk omdat deze onvoldoende dampopen is. Dit maakt het metselwerk op zijn beurt dan ook vorstgevoeliger. Zoals reeds aangestipt in de voorgaande architecturale appreciatie: het was beter geweest om deze muur niet te cementeren....

Afbeelding 61: Gebarsten pleisterwerk van de aanbouw

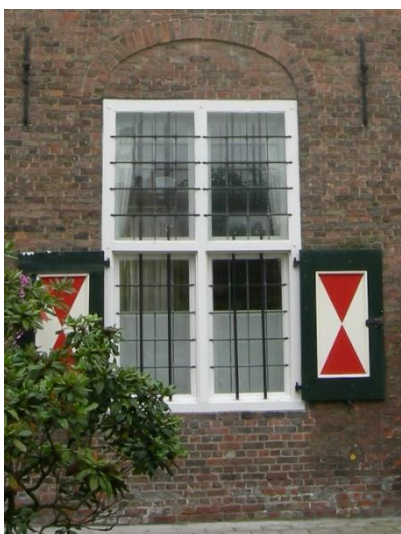
Afbeelding 62: Raam voorgevel

Het oorspronkelijk schrijnwerk van de voorgevel verkeerd in over het algemeen goede staat, maar dient nauwgezet gecontroleerd te worden in de toekomst. De verflagen dienen regelmatig hernomen te worden, teneinde vochtschade te vermijden.

De glas-in-lood beglazing moet op korte termijn nagezien en hersteld worden. De loden strips sterk verweerd en op sommige punten te dun geworden. De panelen dienen opnieuw "herlood" te worden. Ook de mastiekboorden moeten vernieuwd worden. De bindroedes zijn licht geroest en moeten herschilderd worden.

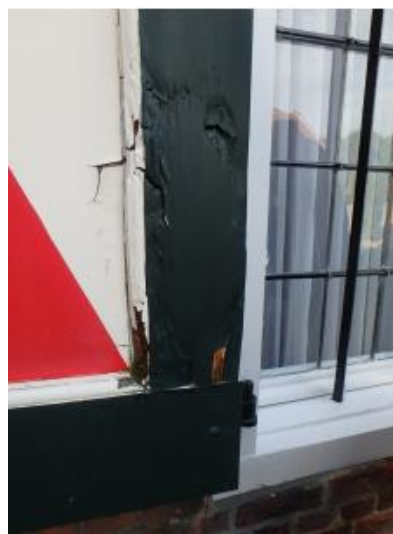
De luiken zijn plaatselijk sterk gerot. Deze schade zet zich steeds verder zolang de aangetaste delen niet verwijderd worden. De verf is op verschillende plaatsen gebarsten, waardoor water ongehinderd kan insijpelen en er dus nieuwe rotte plekken zullen ontstaan. Het beslag van de luiken is eveneens sterk verroest, waardoor het wordt weggedrukt van het houtwerk en er zo opnieuw spleten ontstaan waar water kan indringen. De luiken moet afgenomen worden om volledig gerestaureerd te kunnen worden. Daarna is het van belang dat alle onderdelen regelmatig herschilderd worden om infiltraties van vocht te voorkomen.

Afbeelding 64: Rotting aan het luik

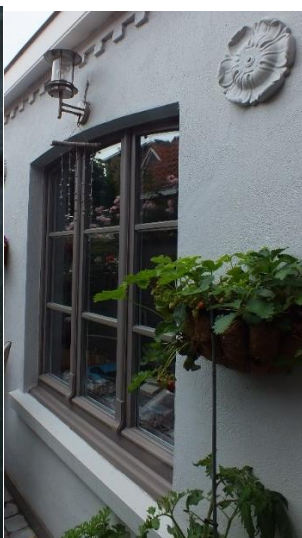
Afbeelding 66: raam achtergevel

De ramen van de achtergevel zijn recent vernieuwd en verkeren dus in goede staat.

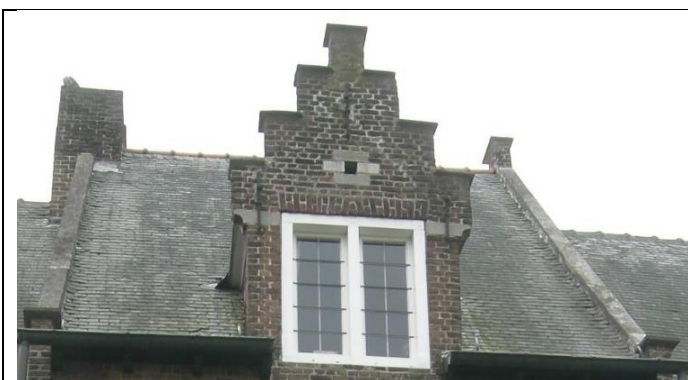
Afbeelding 67: Overzicht van het dak vooraan

Vanop de begane grond kan een beperkte analyse gemaakt worden van de staat van het dak. Uit een recent onderzoek van Monumentenwacht blijkt dat de leien langs de voorzijde poreus zijn en afschilferen. Plaatselijk zijn er ook leien die vervangen of opnieuw gepositioneerd moeten worden. Ook is er houtrot te bemerken aan de gootkeper aan de rand van de dakkapel, dit is te wijten aan een slechte verbinding van de loden slabben. Ook de zinken kilgoten vertonen schade, voornamelijk putcorrosie. Tot slot zijn de hanggoten in slechte staat, dit is te wijten aan een slechte afwatering en veroudering.

De cementering van de verhoogde scheidingsmuren is in slechte staat en dient hernieuwd te worden. Monumentenwacht rapporteert dat de mortelaansluiting langs de westelijke topgevel niet overal nog aangewerkt is. Daarnaast is het pleisterwerk langs de achterzijde van de dakkapel gescheurd, waardoor er eveneens regenwater kan doordringen in het metselwerk. Ook één van de gebarsten dekstenen van het trapgeveltje dient hersteld te worden teneinde vochtinsijpeling te voorkomen.

De cementering op de zijgevels is geen ideale bescherming tegen vochtinfiltratie van de zijmuren : er zij ondertussen te veel barsten en scheuren. Het is aan te bevelen te opteren voor een systematische vervanging door een meer aangepaste bastaardmortel in combinatie met een vernieuwing van de randslabben. Het bekleden van de bovenzijde met een zinken muurkap ( met zijdelingse kraal ) is een delicate ingreep maar verdedigbaar om een duurzame oplossing te kunnen garanderen tegen infiltratie tot aan de binnenzijde van de eerder dunnen zijmuren. De profielring van die zinken kap moet echter zo discreet mogelijk zijn ( m.a.w. fijner dan de uitvoering aan de achterzijde ) zodat deze nauwelijks opvalt t.o.v. de bepleistering.

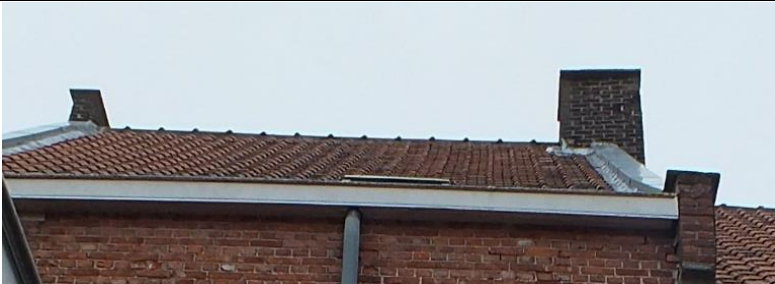
De pannen langs de achterzijde liggen recht en er zijn geen lekken te bespeuren. Toch merkt Monumentenwacht op dat enkele pannen gescheurd zijn en dus niet meer waterdicht zijn. Daarnaast zijn ook de mortelzomen van de nokken in slechte staat. Daar de dakstructuur niet te inspecteren valt, kan schade hier verregaand zijn alvorens het probleem wordt opgemerkt. De beschadigde pannen dienen vervangen te worden en het dakvlak kan een milde reiniging gebruiken.

| Afbeelding 73: Overzicht van de dakbedekking achteraan | Afbeelding 74: Scheuren in de mortelboord | |

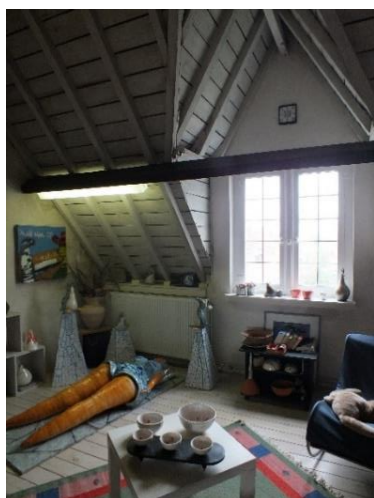
Afbeelding 61: Overzicht dak voorgevel

De dakstructuur kan slechts beperkt onderzocht worden, delen ervan zijn verborgen achter een beplanking. De zichtbare gordingen vertonen geen schade. Hetzelfde geldt voor de kepers en dakkapel langs de voorgevel. Er is een beperkte aftekening van vocht te zien langs de nokbalk van de dakkapel, maar dit is een overblijfsel van een reeds verholpen probleem.

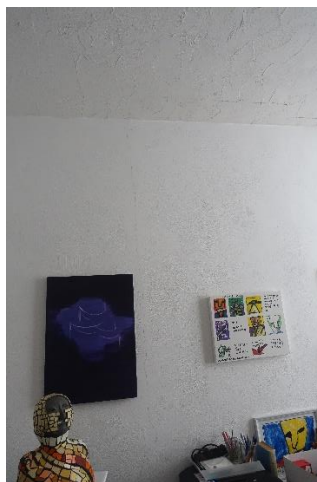
Zowel op het gelijkvloers als de verdieping zijn enkele lange verticale barsten te bemerken. Deze zijn er gekomen na recente omgevingswerken, waarbij de straten opnieuw werden belegd met kasseien. De scheuren expanderen nog en werden daarom (nog) niet opgevuld. Dit is met name in de woonkamer goed te zien, hier loopt een barst door over de volledige hoogte in de scheidingsmuur met woning nr. 3. Op ongeveer een meter hoogte kan de scheur goed geïnspecteerd worden. Dit geldt ook voor de barst aan het bordes: deze situeert zich in de draagmuur langs de achterzijde van de woning. Ook in de achterste slaapkamer is een barst over de volledige hoogte van de muur te zien. Zoals reeds besproken bij de buitenzijde : een gedetailleerd onderzoek moet uitwijzen in welke mate de scheuren het gevolg zijn van een re-activering van reeds aanwezige scheuren ten gevolge van een oudere differentiële zetting.

Afbeelding 70: Barst in de achterste slaapkamer

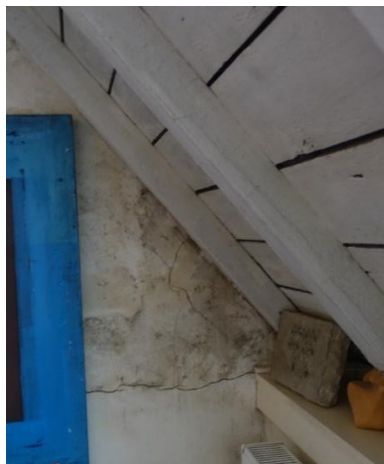
Zoals reeds vermeld zijn de bovenranden van de scheidsmuren zijn fel beschadigd door insijpelend water via de gecementeerde zijmuren en vooral via de gebarsten bovenzijden van de opgaande muren. .. Het pleisterwerk van 2004 vertoont vlekken en er zijn ook schimmels aanwezig.

Afbeelding 76: Verregaande aantasting op de linker scheimuur
