**Begijnhof Turnhout - Woonhuis**

Begijnhof 4

2300 TURNHOUT

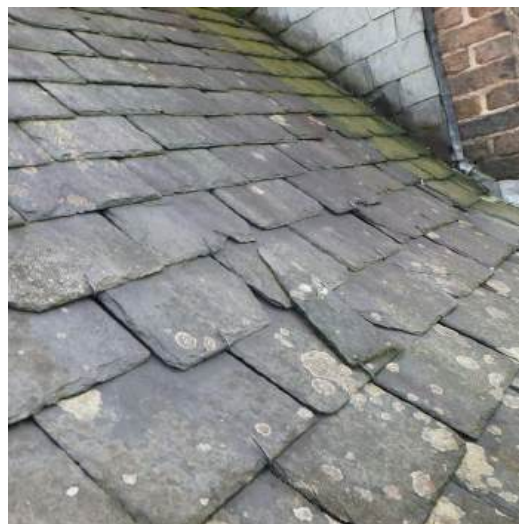
*beschadigde en uitgeschoven leien*

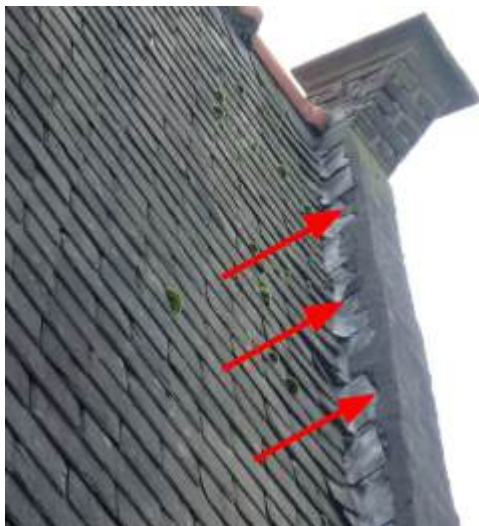
De loden topgevel aansluitingen zijn sterk verweerd en dun. Ze zijn koud opgetrokken. De mortelaansluiting scheurt los en valt weg waardoor de loodaansluitingen bloot komen te liggen.

*loodaansluiting is uitgezakt en mortelaansluiting valt weg*

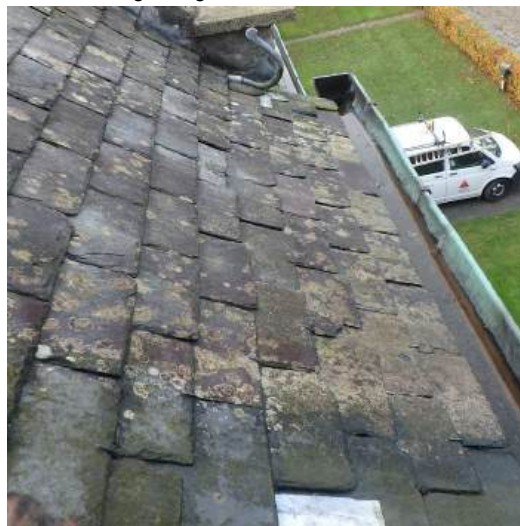
*verweerde en plaatselijk gebroken leien*

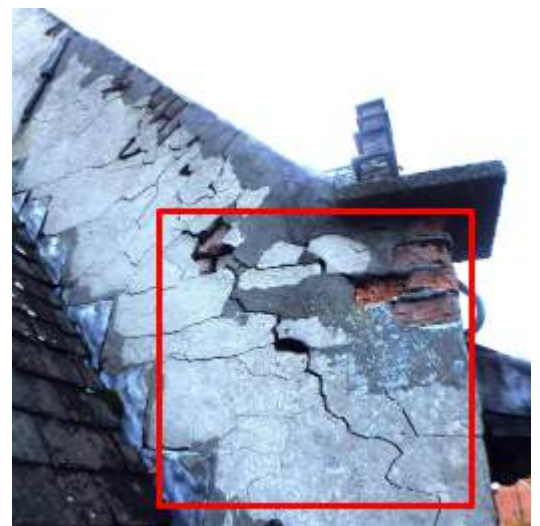
Onder het oostelijk schouderstuk is het baksteenmetselwerk losgescheurd. Door de druk van het bovenliggende baksteenmetselwerk kan dit deel wegvallen met gevaar voor de bewoners of passanten.

*oostgevel: onder het schouderstuk is het steenwerk losgescheurd*

- de loshangende en beschadigde pleister verwijderen;
- het ingescheurd metselwerk vanop het gezonde steenwerk terug opmetselen;
- de beschadigde bakstenen vervangen door soortgelijke vorstbestendige stenen;
- losliggende bakstenen hermettelen;
- de uitgespoelde voegen voldoende diep uitkappen (min 1,5 x de voegbreedte), ontstoffen, bevochtigen en hervoegen met een compatibele kalkmortel;
- indien de bakstenen van de zijkanten sterk verweerd zijn deze herstellen met een compatibele kalkpleister ter bescherming van de bakstenen en
- in samenspraak met onroerend erfgoed boven de topgevels zinken kappen aanbrengen.

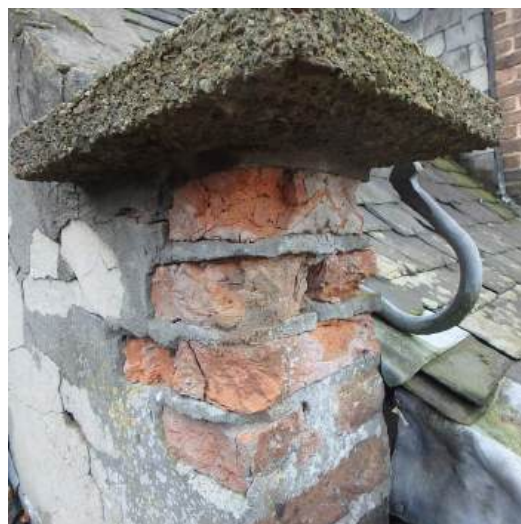
*oostgevel: door vorst beschadigde stenen*

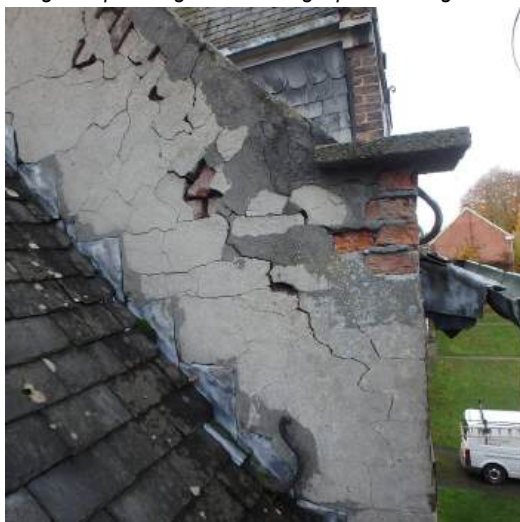
*oostgevel: beschadigd pleisterwerk en uitgespoelde voegen*

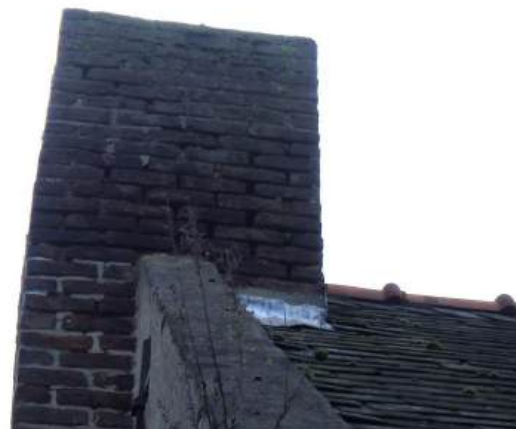
dak [1]-oost: uitgespoelde voegen

- het uitgespoeld voegwerk voldoende diep verwijderen, ontstoffen, bevochtigen en herstellen met een compatibele kalkmortel;
- de dakaansluitingen herstellen, ervoor zorgen dat het lood voldoende diep in de voegen worden geplaatst, vastgezet met muurkrammen en opgevoegd met een compatibele kalkmortel en
- bij het verwijderen van de vezelcement pijp voldoende aandacht besteden aan pbm's zoals handschoenen, stofmaskers type P3 enz...

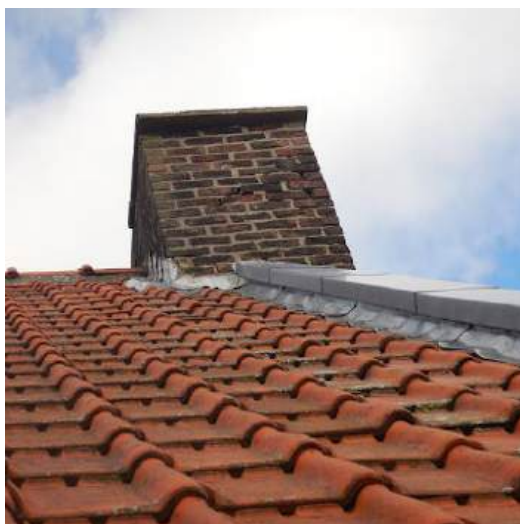
*dak [1]-oost: uitgespoelde voegen*

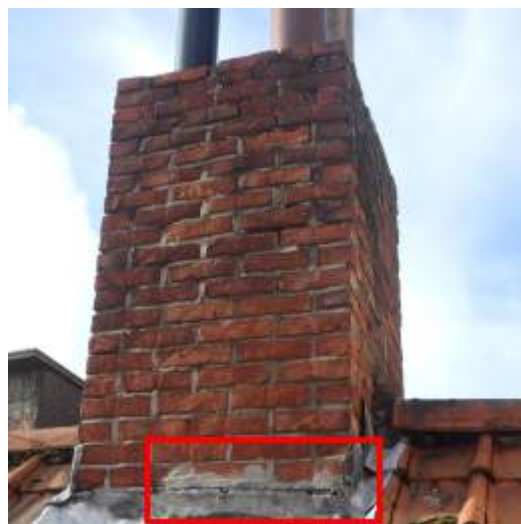
Dak [2]: het voegwerk is beperkt uitgespoeld. De aansluiting met de loodslabben is niet optimaal, mogelijk met lichte vochtinfiltraties tot gevolg. De zolder is niet toegankelijk voor controle.

*dak [2]: loodslab komt los*

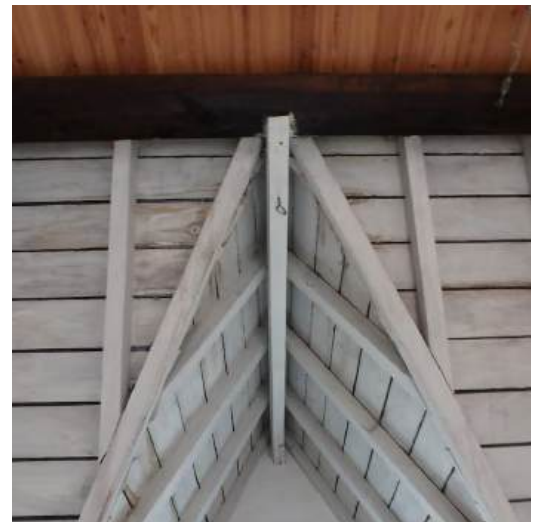
In aansluiting met de kilgoten van de dakkapel zijn (oude) vochtsporen zichtbaar. Naar verluidt zouden deze hersteld zijn. Door de slechte bereikbaarheid kon dit door Monumentenwacht niet gecontroleerd worden.

vochtaftekeningen ter hoogte van de kilgoten

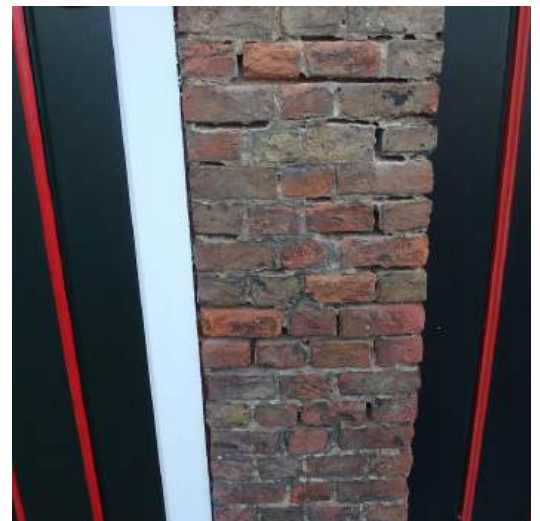
toestand Vleugel [1]-noord: het voegwerk is plaatselijk een weinig ingescheurd of uitgespoeld, momenteel zonder verdere gevolgen.

vleugel [1]-noordzijde: het voegwerk is beperkt uitgespoeld

- de voegen voldoende diep en voorzichtig uithalen (min. 1,5 x breedte van de voeg);
- de voegen ontstoffen en bevochtigen;
- voegen met een aardvochtige, compatibele\* voegmortel en
- niet voegen onder te felle zon, bij regenweer of vrieskou.

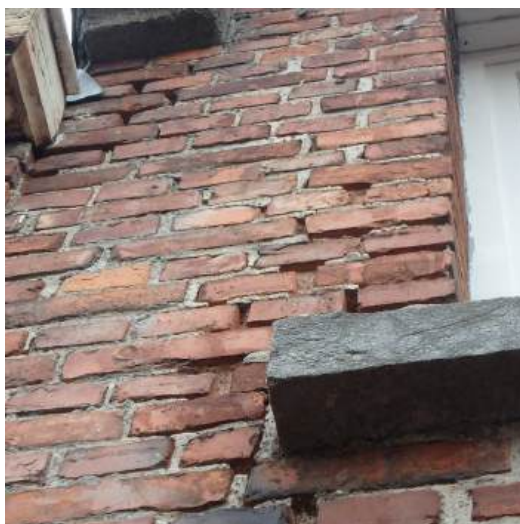
Vleugel [1]-zuid: ter hoogte van het raam van de trappenhal vertoont het steenwerk structurele scheurvorming. Vermoedelijk is dit het gevolg van de gebreken in de kelder. Enkele stenen van de bakstenen strek zijn een weinig verzakt, momenteel zonder gevolgen. Enkele kleinere zones voegwerk zijn uitgespoeld.

*vleugel [1]-zuidzijde: het voegwerk is beperkt uitgespoeld*

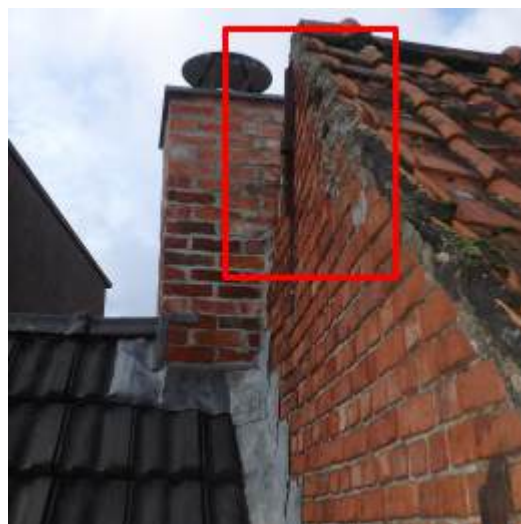
*vleugel [2]-zuidzijde: uitgespoeld voegwerk*

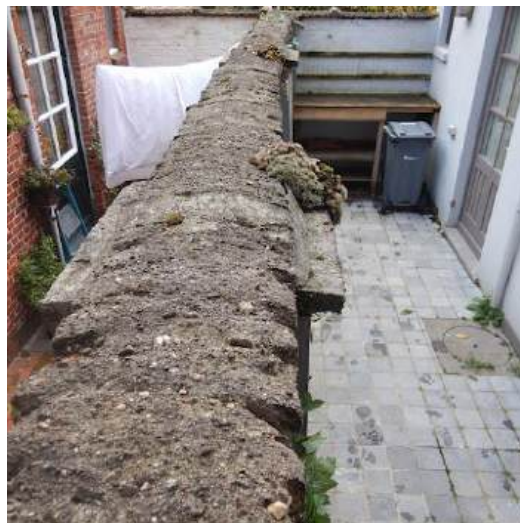
Door de dampdichte afwerking en de scheurvorming heeft het insijpelend water aan de buurzijde schade veroorzaakt zoals uitgespoelde voegen.

sterk verweerde en beschadigde dekstenen

- vervang de dekstenen;
- verwijder de dampdichte verf;
- herstel het onderliggend pleisterwerk met een damopen kalkpleister;
- plaats een afwerklaag op basis van kalk;
- verwijder de uitgespoelde voegen langs de buurzijde voldoende diep (min 1,5 x de voegbreedte), ontstoffen, bevochtigen en
- herstel deze met een compatibele kalkmortel.

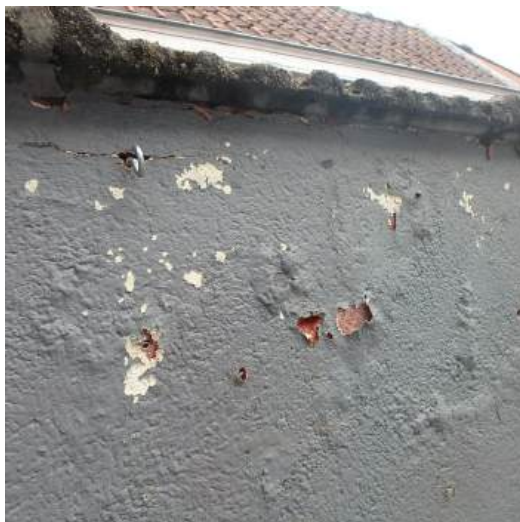
*dampdichte verf bladdert af en beschadigd pleisterwerk*

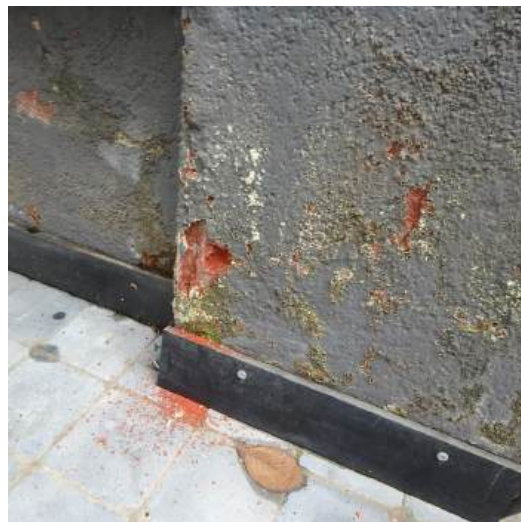
*dampdichte verf bladdert af en beschadigd pleisterwerk*
