**Begijnhof Turnhout - Woonhuis**

Begijnhof 11  
2300 TURNHOUT

## ADMINISTRATIE & OPMERKINGEN

## ADVIEZENRAPPORT

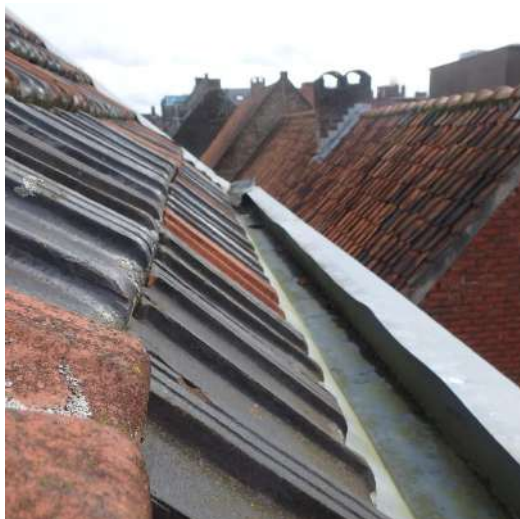
toestand Dak [1]: de tuinzijde is niet toegankelijk voor controle en onderhoud. Om enig zicht te krijgen werden op zolder enkele pannen verwijderd. Voor zover zichtbaar voldoen de pannen en zijn ze nog in redelijke staat. Plaatselijk zijn enkele pannen een weinig verschoven met mogelijk lichte vochtinfiltratie tot gevolg. De onderste rij pannen ligt geknikt en kunnen uitzakken.

*dak [1]-tuinzijde: onderste rij ligt geknikt*

- vervang de mortelaansluitingen door duurzaam materiaal zoals bv. lood;
- gebruik voldoende dik lood;
- beperk de lengte tot 1 m om scheuren ten gevolge van uitzetten te voorkomen;
- voorzie voldoende onderlinge overlap (minimum 8 cm);
- breng bij opgaand muurwerk voldoende omslag aan in een voeg van het metselwerk, bevestigen met roestvrijstalen krammen, voegklemmen of loodproppen en voegen met een aangepaste kalkmortel of eventueel een professionele kit, geplaatst volgens de regels van de kunst.

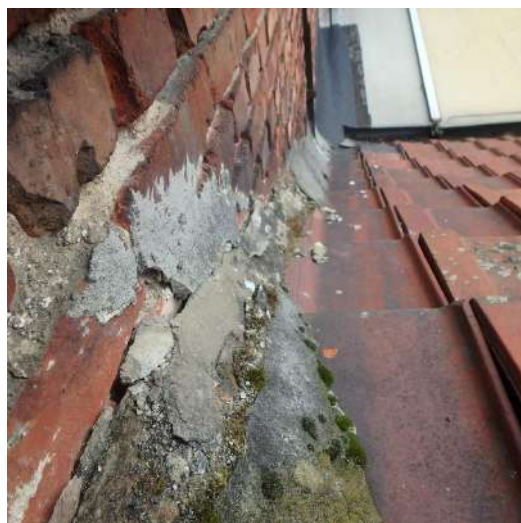
Dak [2]: de pannen zijn in redelijke staat. Er liggen stenen op het dak, vermoedelijk tegen het opwaaien. Plaatselijk wordt een pan opgedrukt. Een nokpan is gebroken. De mortelaansluiting met vleugel [1] scheurt los en valt weg. In aansluiting met vleugel [1] is een loodslab stuk verweerd en komt deze los.

*dak [2]: weggevallen mortelaansluiting*

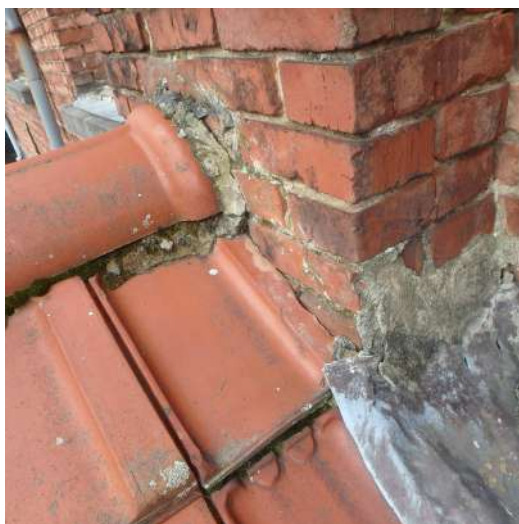
dak [2]: weggefallen mortelaansluiting

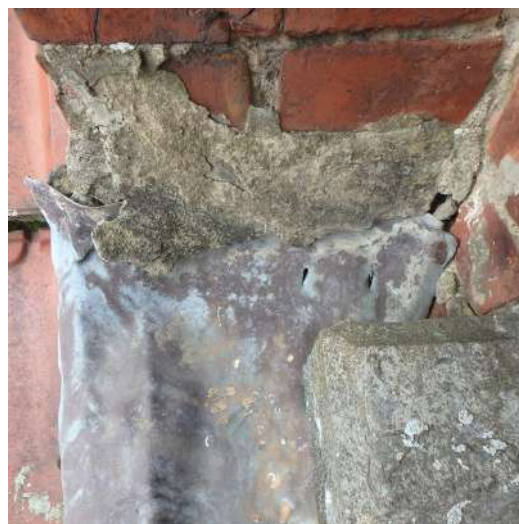
dak [2]: door verweerde loodaansluiting

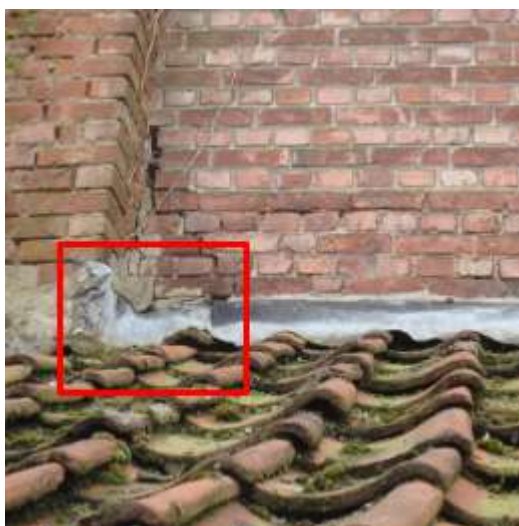
Vleugel [5]: de pannen zijn in redelijke staat. Plaatselijk is de loodaansluiting met de achterbuur slordig geplaatst. De loodslabben overlappen elkaar minimaal. De mortelaansluiting met de oostelijke topgevelbeëindiging scheurt los.

dak [5]: slordig geplaatste loodaansluiting

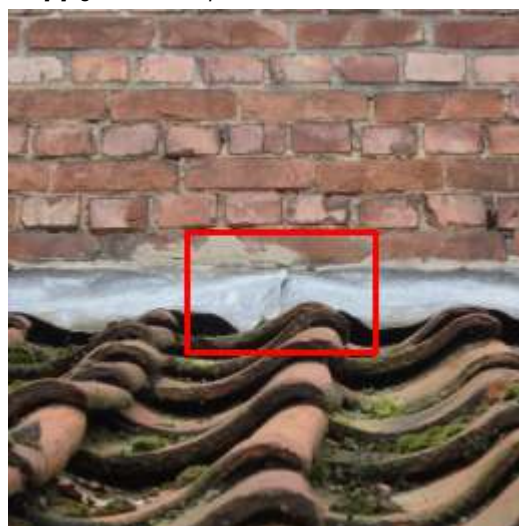
dak [5]: de loodslabben overlappen elkaar minimaal

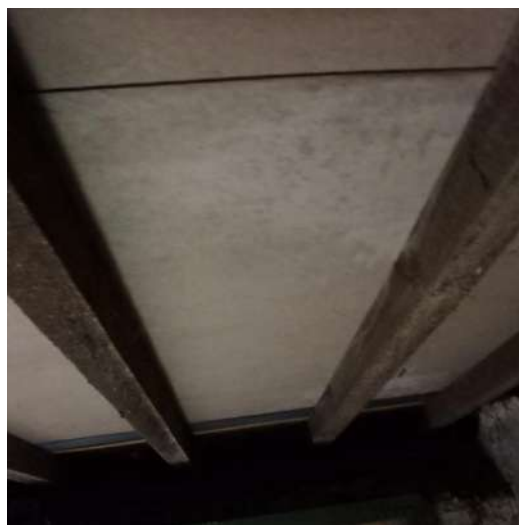
onderdak is asbesthoudend

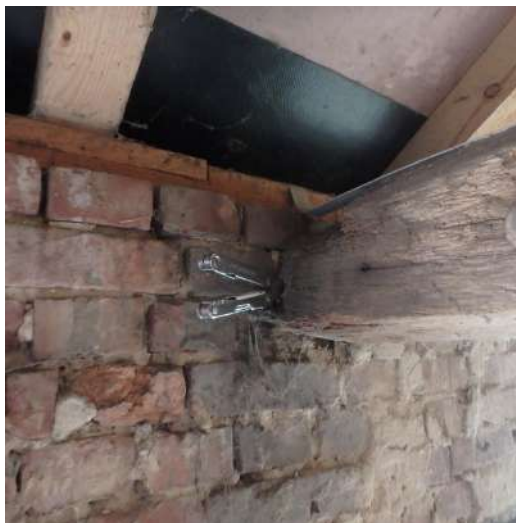
zolder [5]: ingerotte moerbalk

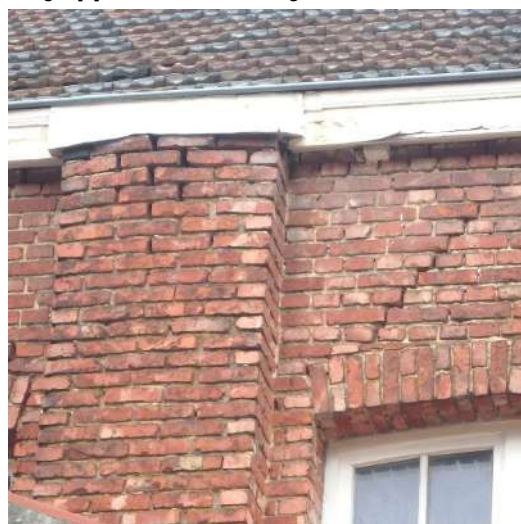
*vleugel [1]-tuinzijde: weggedrukte en losliggende stenen en uitgespoeld voegwerk*
