**Begijnhof Turnhout - Woonhuis**

Begijnhof 5

2300 TURNHOUT

| inspectiedata | 28/01/2025 |

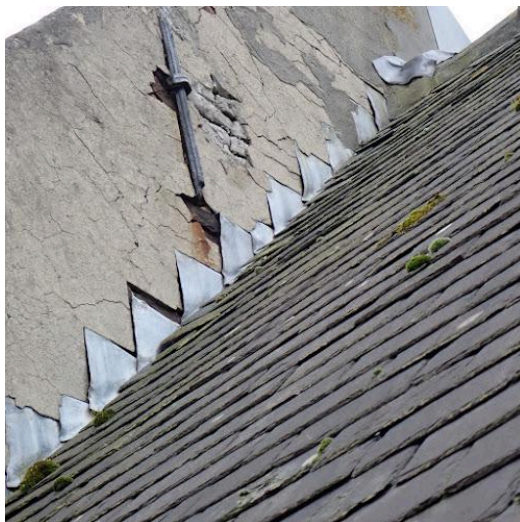
De loodloketten van de muuraansluitingen zijn verweerd. Plaatselijk komen ze los uit de gevel. Het pleisterwerk scheurt los.

*muuraansluitingen en mortels komen los*

#### A2025/01 Dak [1]-noord: herstel de lekken in afwachting tot het vernieuwen van het dak.

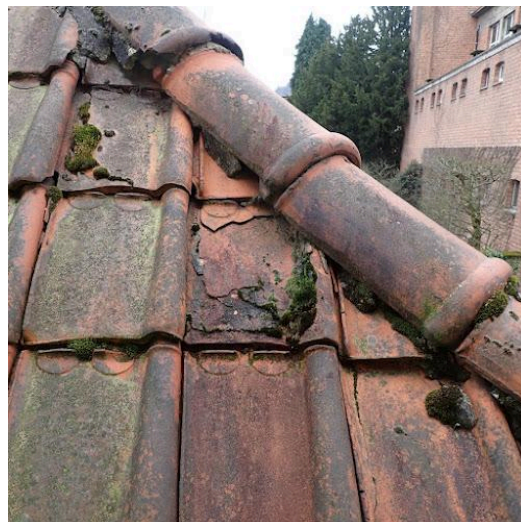
**toestand** De panbedekking is algemeen nog in redelijke staat. Er ligt geen onderdak. Plaatselijk zijn enkele pannen sterk verweerd of gebroken. Enkele hoekkepervorsten liggen los. De nokaansluiting met de schoorsteen is losgescheurd. Dit is vermoedelijk het gevolg van het instabiele schoorsteenkanaal op de zolder.

*afschilferende pan en weggefallen mortelaansluiting*

### A2025/04 Dak [2]: herstel de gebreken aan het dak.

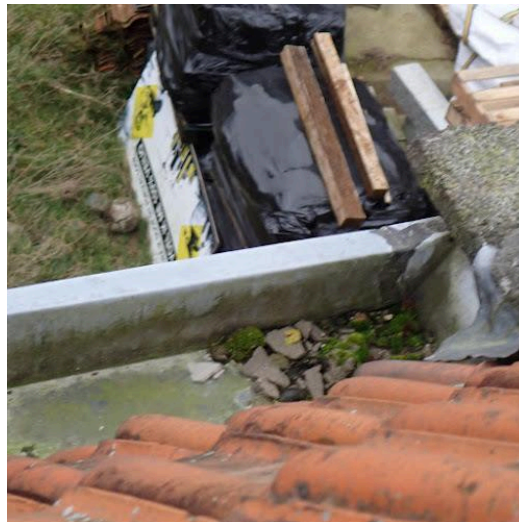
- toestand Op het moment van de inspectie waren de goten vrij proper.  
Dak [1]: plaatselijk liggen er mortelresten in de goot.  
Dak [2]: de goot helt deels verkeerd af waardoor er water en vuil blijft staan.
- toelichting advies Hoe vaak goten gekuist moeten worden, hangt af van de omstandigheden. In een boomrijke omgeving zullen goten in de herfst meermaals leeggemaakt moeten worden.  
Hou er rekening mee dat het neerslagpatroon in Vlaanderen verandert en de kans op neerslagextremen toeneemt.  
Plaats bladvangers in de tapgaten en maak ze regelmatig vrij.
- meer informatie [dakwaterafvoer reinigen \(2019 - OF 2.1\).pdf](#)
- indicatieve hoeveelheid 1 u
- prioriteit Voor de winter
- frequentie 2 x per jaar
- uit te voeren door Dakwerker | Eigenaar

dak [1]-zuid: mortelresten in de goot

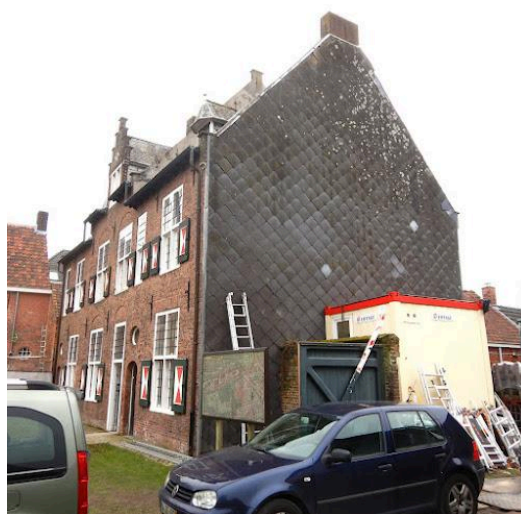
vezelcementleien mogelijk asbesthoudend

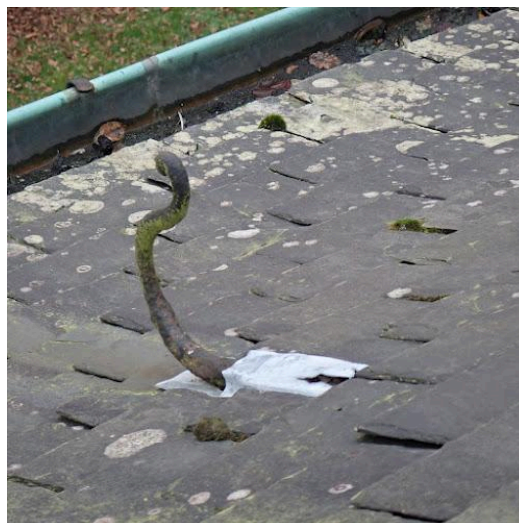
*huidige ladderhaken voldoen niet aan de EN517 en mogen niet gebruikt worden*

## A2025/10 Maak de goten en de daken vlot en veilig bereikbaar voor onderhoud en inspectie.

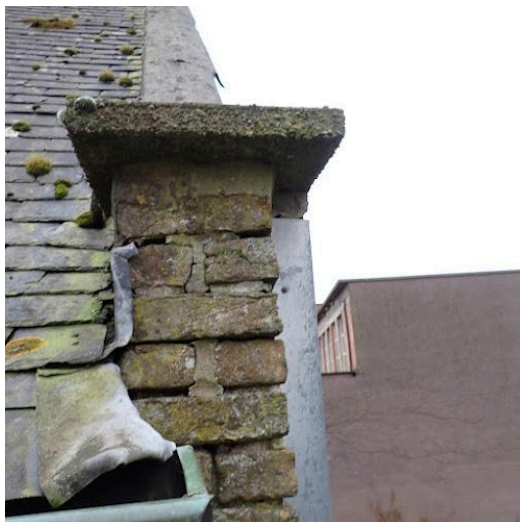
*vleugel [1]: uitgespoeld voegwerk*

## **A2025/21 Herstel het metselwerk van de gevels.**

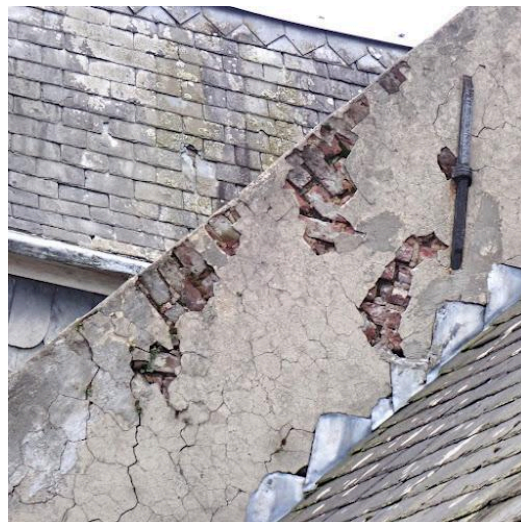
*vleugel [1]: uitgespoeld voegwerk achter de weggevallen pleister*

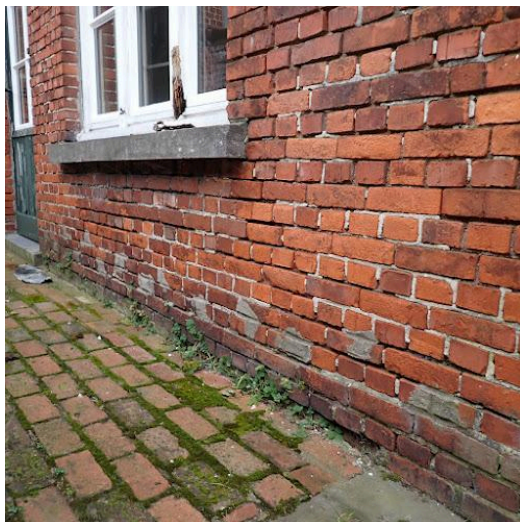
*vleugel [2]: uitgespoeld voegwerk*

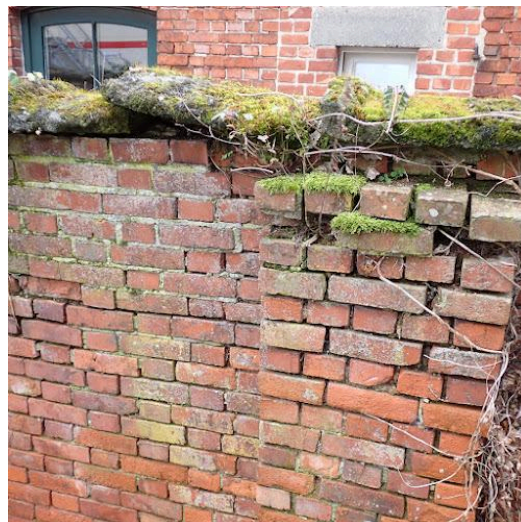
losliggende deksteen, weggevalen stenen en uitgespoelde voegen
