**Begijnhof Turnhout - Begijnhofwoning**

Begijnhof 66  
2300 TURNHOUT

| inspectiedata | 24/03/2025 |
| monumentenwachter | Jos Vekemans Bart De Busser |

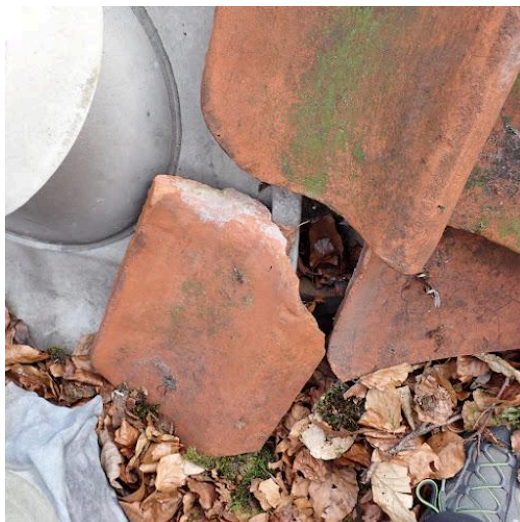
*dak [2]-west: uitgeschoven pan (teruggeplaatst door Monumentenwacht)*

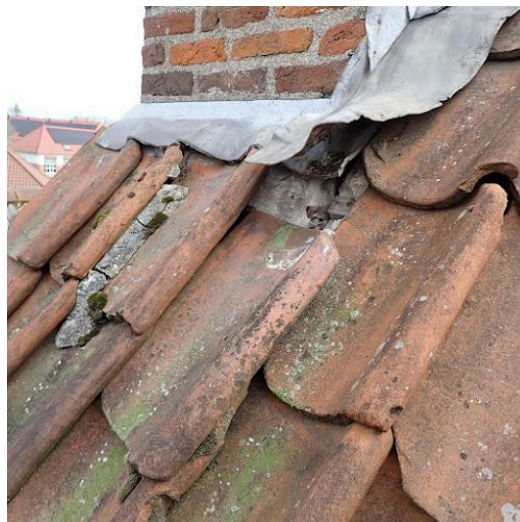
*dak [2]-west: uitgeschoven pan (teruggeplaatst door Monumentenwacht)*

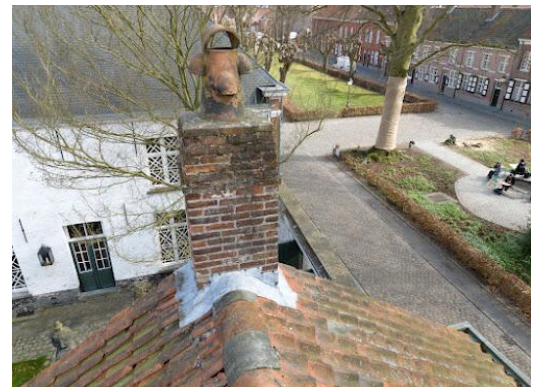
toestand Plaatselijk is een baksteen bovenaan de schoorsteen door vorst beschadigd en begint het voegwerk uit te spoelen. De terracotta pot is vervuild en verweerd maar voldoet voorlopig.  
prioriteit 1-3 jaar  
frequentie Driejaarlijks  
uit te voeren door Eigenaar/beheerder | Monumentenwacht

*een steen is door vorst beschadigd*
