# 393 BEGIJNHOFWONING NR. 11 (TURNHOUT)

## BEGIJNHOFWONING NR. 11 - CHE-ANALYSE

Opgemaakt door **ARAT architecten**

Opgemaakt te Herentals | juni 2024

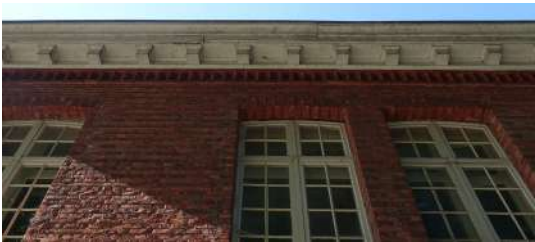
afb. 67: Plaatselijke afschilfering verflaag kroonlijst

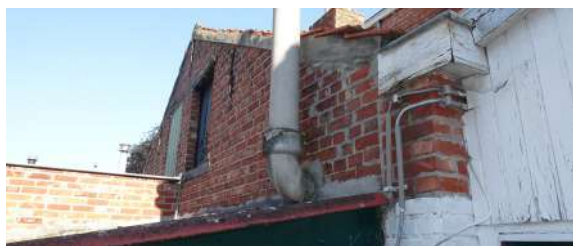
**afb. 73:** cementvoegwerk + verschaalde verflaag schrijnwerk

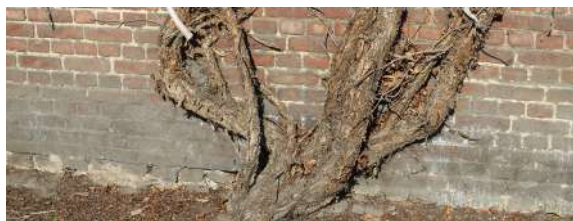
**afb. 72:** Uitgespoeld voegwerk aan plint (zijgevel).
