## 393 BEGIJNHOFWONING NR. 5 (TURNHOUT)

### BEGIJNHOFWONING NR. 5 - CHE-ANALYSE

Opgemaakt door **ARAT architecten**

Opgemaakt te Herentals | Februari 2025

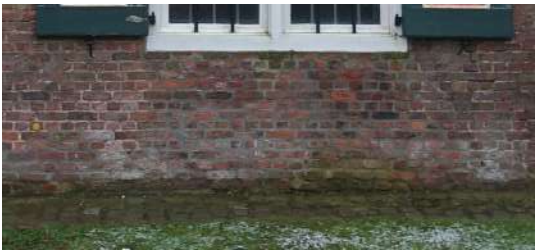
afb. 61: Plaatselijk sterk uitgespoeld voegwerk (bovenaan) en hersteld voegwerk met cementmortel.

Het baksteenparament is in redelijke staat, de voegen zijn sterk uitgespoeld en dienen hersteld te worden. Dit geldt ook voor slordig voegwerk met cementvoegen en cementeringen die schadelijk zijn voor het metselwerk. Belangrijk is gebruik van een juiste mortel en geen cementmortel dat gebruikt werd in het verleden voor herstellingen. Het gebruik hiervan moet men in de toekomst vermijden. Er moet gebruik gemaakt worden van kalk-cementmortel. De hardstenen vensterbank van het groot venster is gebroken. Plaatselijk zit een roestig restant in de binnenkoergevel. Momenteel heeft dit geen gevolgen maar ijzer kan tot zeven keer uitzetten en het steenwerk beschadigen. Indien roestige restanten geen functie hebben worden ze bij voorkeur verwijderd.

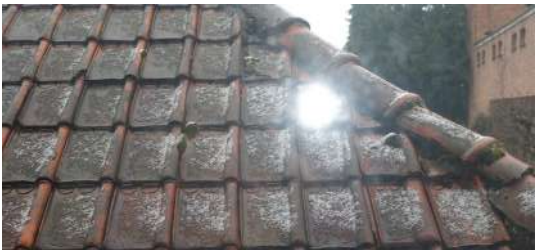
afb. 62: Uitgeschoven of gebroken (nok)pannen.

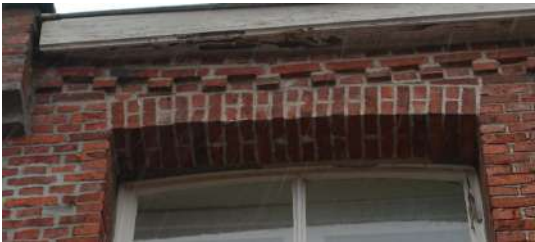
afb. 65: Plaatselijke afschilfering verflaag kroonlijst.

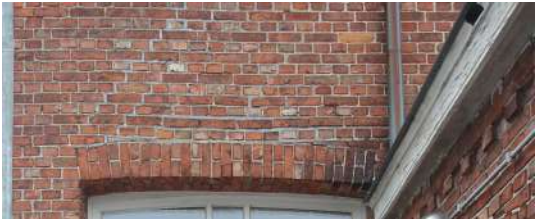
afb. 63: Herstellingen voegwerk met cementmortel.

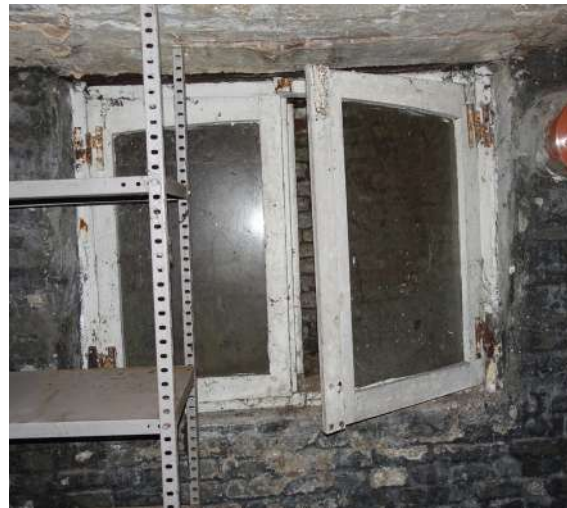
afb. 77: Keldervenster met roestig beslag.

In de kelder is een verregaande roestschade ter hoogte van de stalen I-profielen van de troggewelven te bemerken. Ook het vensterbeslag is erg roestig. De stalen profielen in de kelder zijn diep geroest dat er sprake is van delaminatie. Hierdoor verzakken de gewelven, waardoor de bovenliggende vloeren mogelijk mee de beweging volgen. De egaliserende zandlaag tussen de vloer en de gewelfjes is reeds deels vervallen, wat te zien is aan de zandhoopjes onder bepaalde profielen. De kalkwitsellagen op de troggewelven zijn op enkele plaatsen losgekomen, eveneens het voegsel van de gemetste gewelfjes. De oxidatielaag dient zo snel mogelijk verwijderd te worden, zodat gecontroleerd kan worden of de stalen profielen het dragend vermogen nog kunnen garanderen. Wellicht moeten delen van de I-liggers vervangen of verzwaard worden.
