# BOUWFYSISCH ANALYSE NR. 66

Begijnhof | 2300 Turnhout

Opgemaakt te Herentals | april 2016

Opdrachtgevend bestuur | OCMW Turnhout en Gemeentebestuur Turnhout

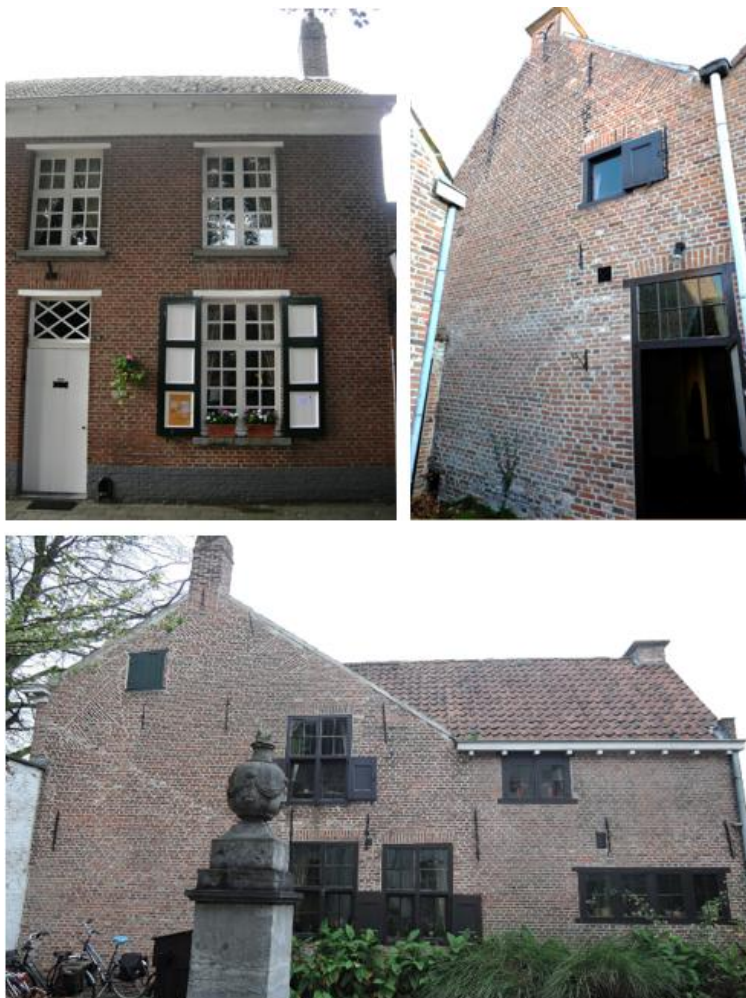
Alle gevels zijn in goede staat. De voegen werden bij een vorige restauratie opgevuld door cementmortel. De harde cement kan echter de bewegingen van het historische muurwerk (bestaande uit meer poreus baksteenwerk) niet opvangen. Zodoende kan er op termijn scheurvorming in het muurwerk optreden. De cementmortel houdt bovendien ook het vocht vast dat vervolgens in de baksteen blijft vastzitten waardoor deze sneller verweert en gevoelig wordt voor mosgroei of vorstschade (door kristallisatie van zouten) met scheuring en afschilfering tot gevolg. Bij voorkeur dienen de voegen dus globaal hersteld te worden door deze op termijn te vervangen door een kalkmortel. Eventueel kan ook de met cement dicht gesmeerde dakrand afgewerkt worden met kalkmortel (indien de gelegenheid zich voordoet,

bijvoorbeeld bij noodzakelijke werken aan het dak). Op de achtergevel bevinden zich enkele zwarte verkleuringen ten gevolge van de muurankers: deze dienen gereinigd te worden.

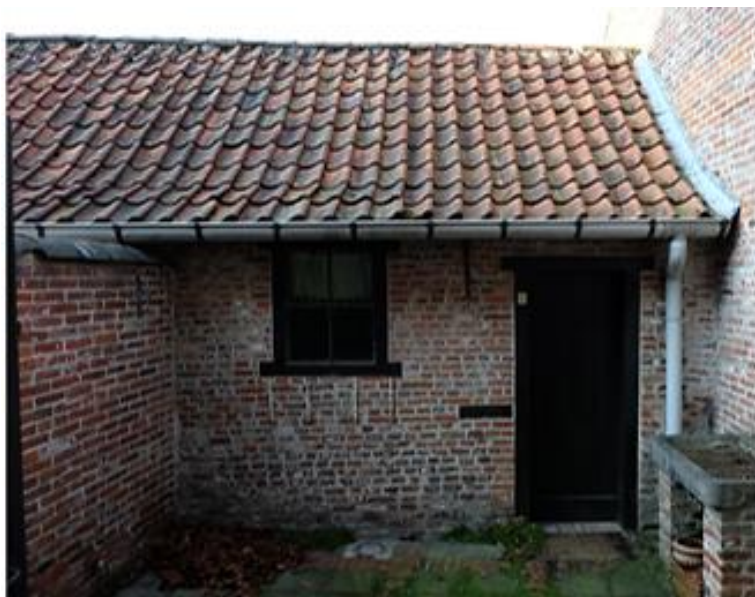
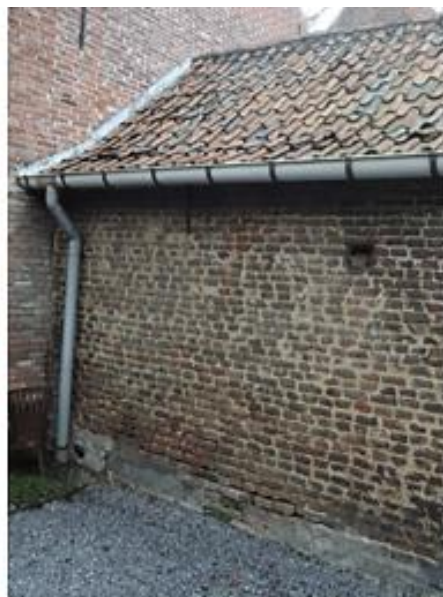
Ook de gevels van de achterbouw en de tuinmuur verkeren in goede staat en hebben enkel een lichte reiniging nodig, voornamelijk omdat zij onderaan vervuild zijn door opspattend regenwater. Met uitzondering van de achtergevel van het bijgebouw (gevoegd met kalk), dienen bij voorkeur alle cementvoegen vervangen te worden met kalk(cement)mortel. De cement bestrijking onderaan de achtergevel van het bijgebouw dient best verwijderd te worden. Een groot deel van het voegwerk (eerder onderaan de muur) is dan ook reeds uitgevallen. Bijgevolg zijn ook de bakstenen niet langer beschermd en beginnen zij plaatselijk reeds af te brokkelen.

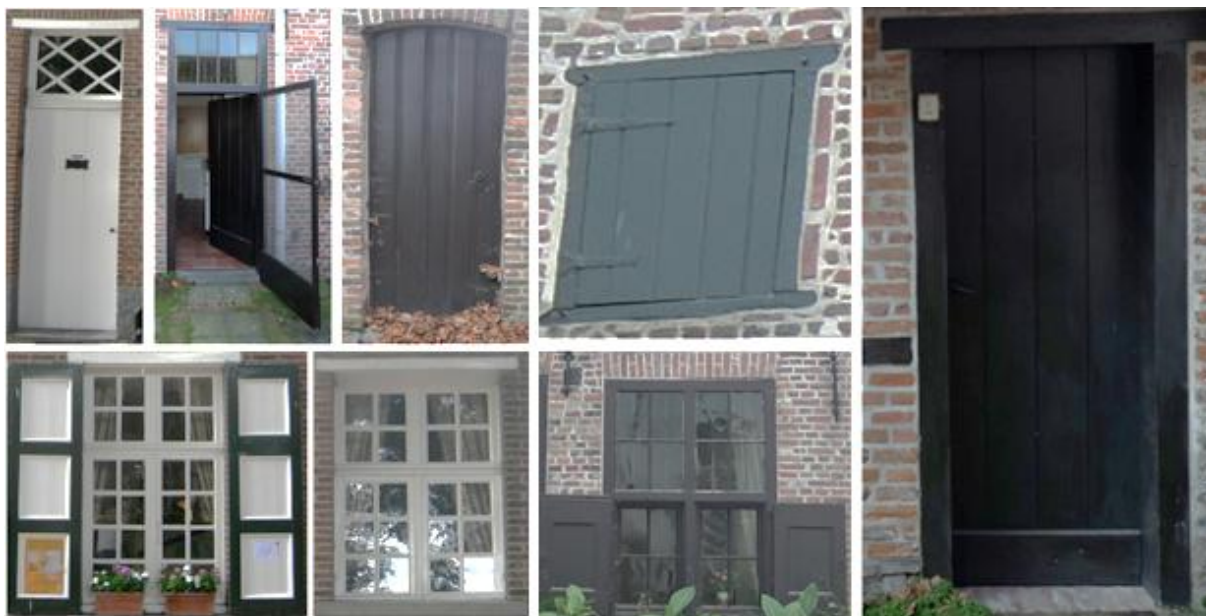
Het buitenschrijnwerk is van recente datum of werd recentelijk gerestaureerd en verkeert in goede staat. Het schrijnwerk van de zij –en achtergevel en van het bijgebouw werd volledig vervangen. Het is niet duidelijk of dit naar bestaand model gebeurde. Alle ramen kunnen gemakkelijk geopend en gesloten worden.

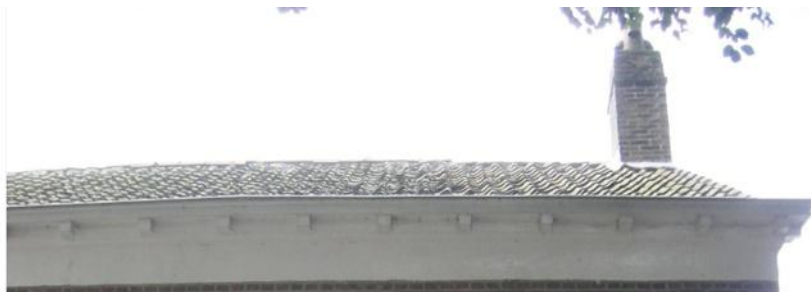
Dak voorgevel

De pannen van zowel voorgevel, achtergevel, aanbouw en bijgebouw zijn intact. Enkel aan de achterzijde van het bijgebouw liggen de pannen lichtjes uit verband. Een algemene lichte onderhoudsbeurt voor alle dakpannen is voldoende. De nokpannen zijn deels beschadigd of komen

los als gevolg van hun hechting met cementmortel. Dit moet in de toekomst opgelost en vermeden worden. De schoorstenen zijn in goede staat. Hier en daar zou de zinkafwerking meer esthetisch verantwoord kunnen worden afgewerkt, zowel aan de schoorstenen als aan de dakafwerking van de achterbouw. De kroonlijsten zijn in orde en ook de dakgoten verkeren in goede staat. De dakgoten moeten wel dringend schoongemaakt worden, voornamelijk deze aan de zijgevel waarin reeds plantengroei is ontstaan.
