**Begijnhof Turnhout - Woonhuis**

Begijnhof 4

2300 TURNHOUT

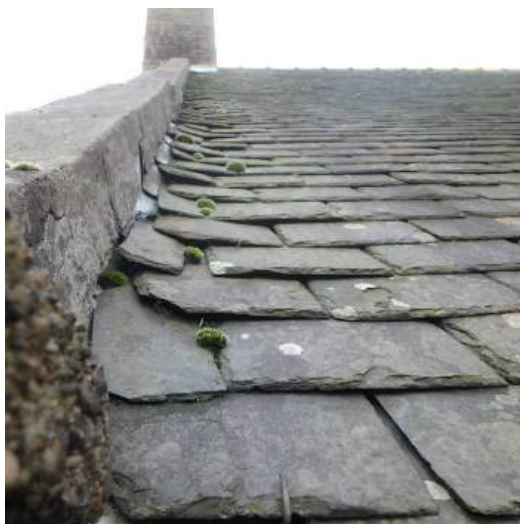
*opgedrukte leien*

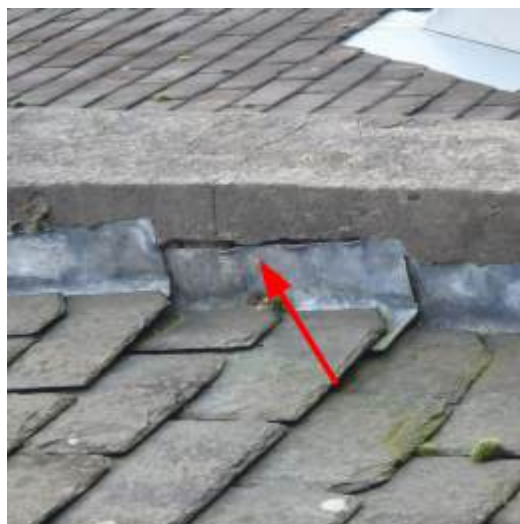
De loden topgevel aansluitingen zijn sterk verweerd en dun. Ze zijn koud opgetrokken. De mortelaansluiting scheurt los en valt weg waardoor de loodaansluitingen bloot komen te liggen.

*loodaansluiting is uitgezakt*

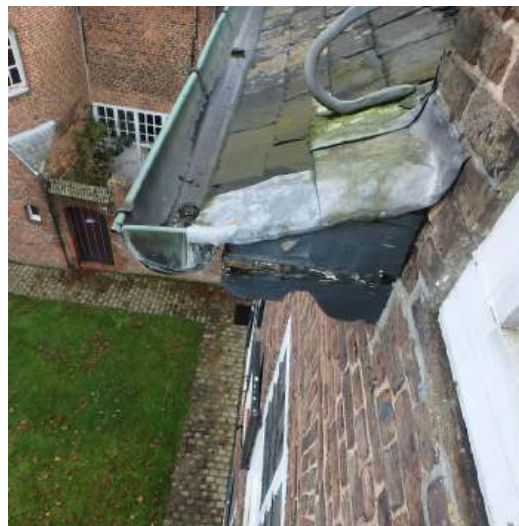
*Ingerot kops hout*

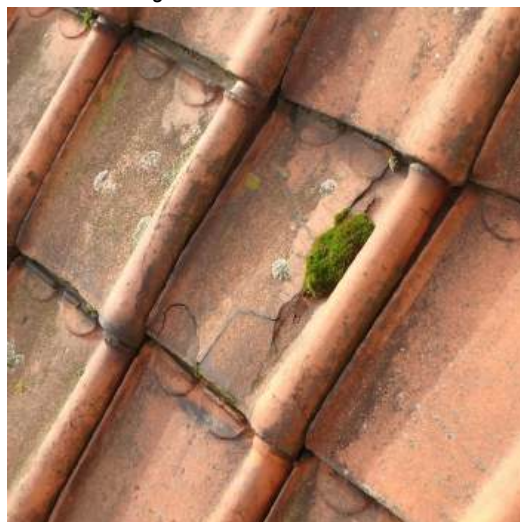
*gebarsten pan*

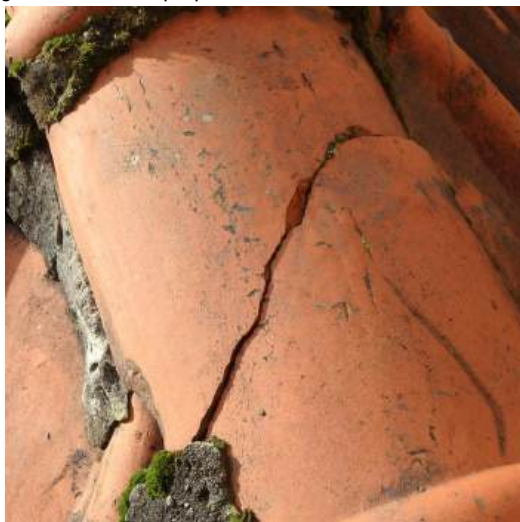
*gebroken hoekkeperpan*

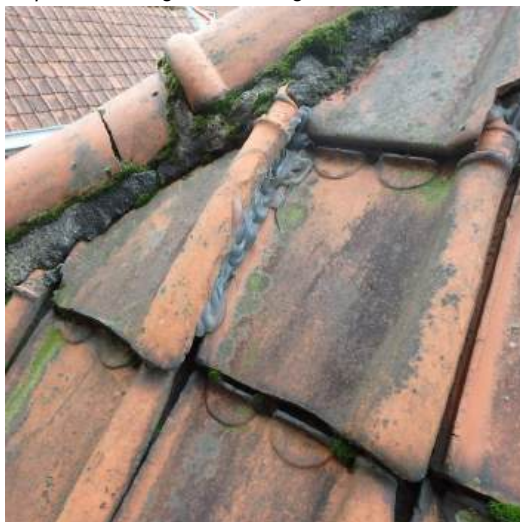
*herstelling met kit uitgevoerd*

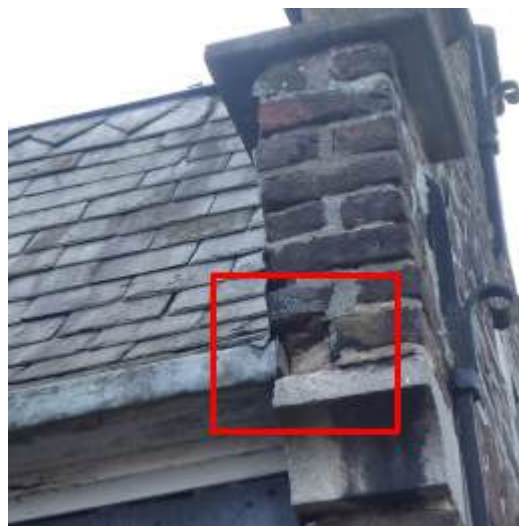
*weg geërodeerde steen*

**A2019/06 Dak [1]-dakkapel: herstel de gebreken in afwachting tot het vernieuwen van het dak.**

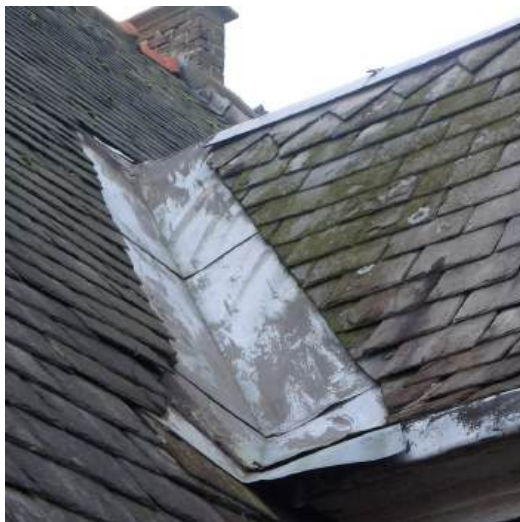
*sterk verweerde kilgoot*

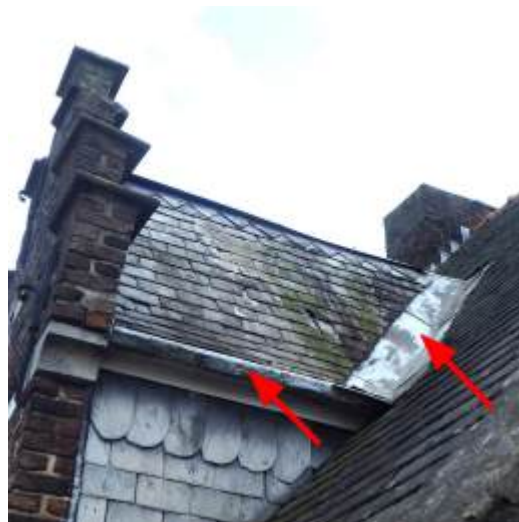
*sterk verweerde kilgoot en voetzink*

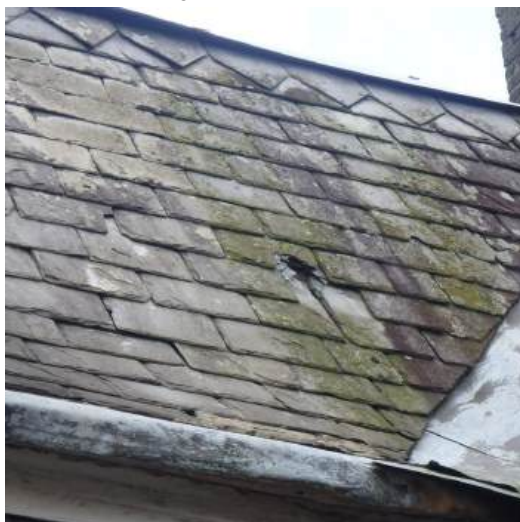
*een lek*

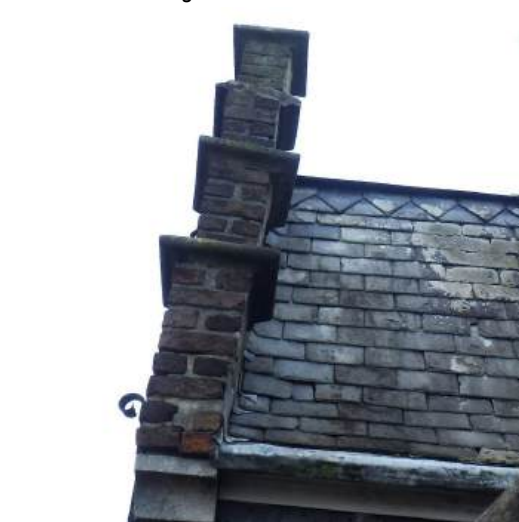
- de trapgevel helt naar achter;
- plaatselijk zijn stenen weggeërodeerd;
- een deksteen is afgebroken;
- de leibedekking van het dak en de wangen is vergelijkbaar met de leien van het dak;
- er zijn lekken zichtbaar;
- de coatinglaag van de zinken kilgoten en het voetzink is weg verweerd. Het zink vertoont putcorrosie en is dun geworden;
- het zink van de nok is aan de westzijde opgedrukt;

*trapgevel helt naar achter*

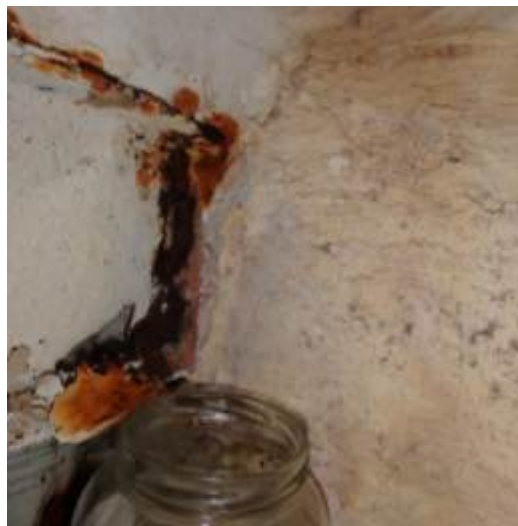
*Zwamlichaam in de oplegging*

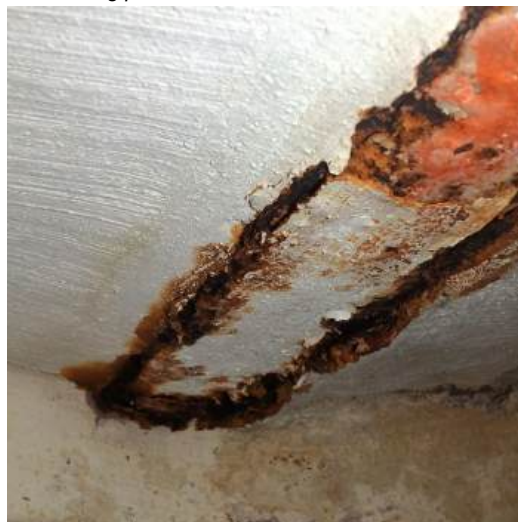
*sterk roestig profiel*

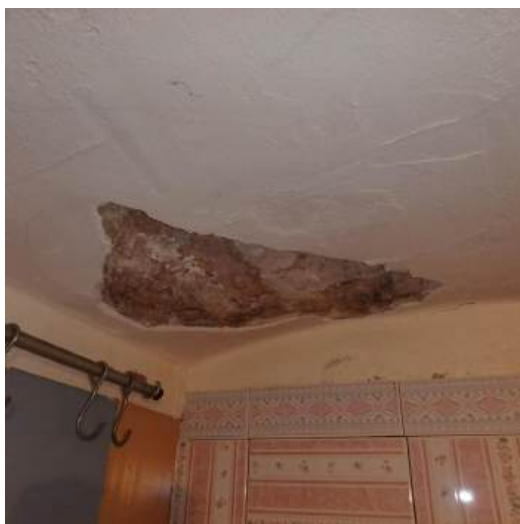
*weggefallen pleister*

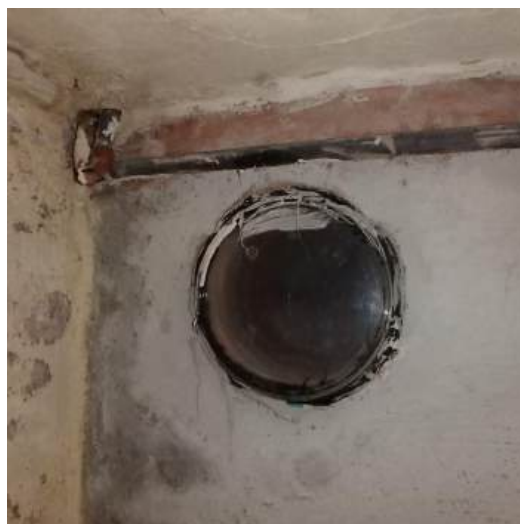
*verluchting afgesloten*

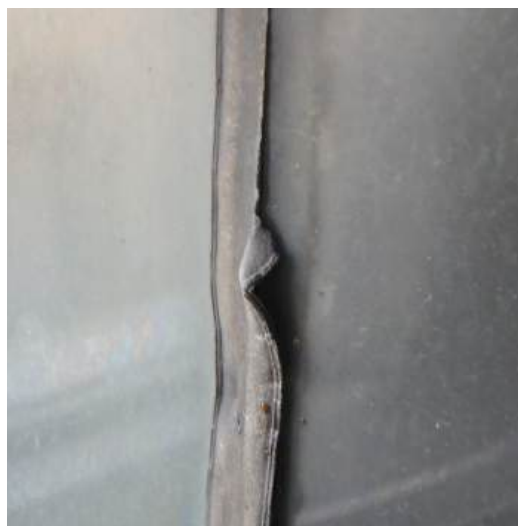
*het loodnet is sterk verweerd en komt los*

## A2019/14 Herstel / restaureer de glas-in-loodramen.

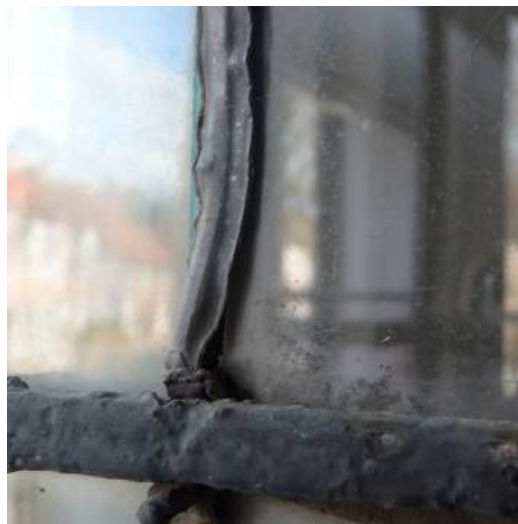
*het loodnet is sterk verweerd, zakt uit en komt los*

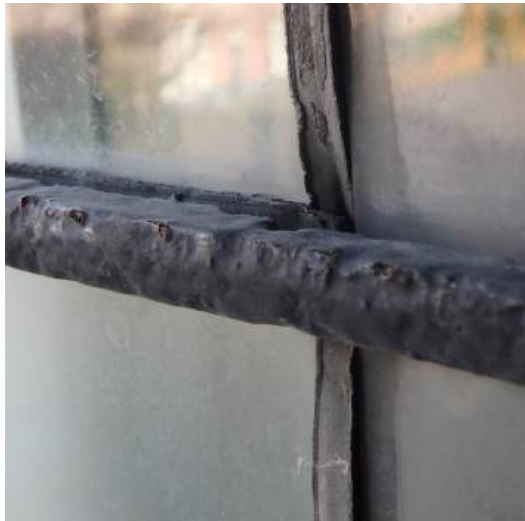
*het bint lood zakt uit waardoor het glaasje los zit*

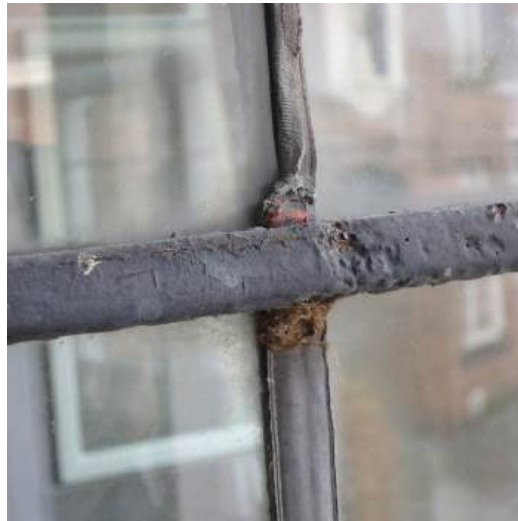
*windroede begint te roesten*

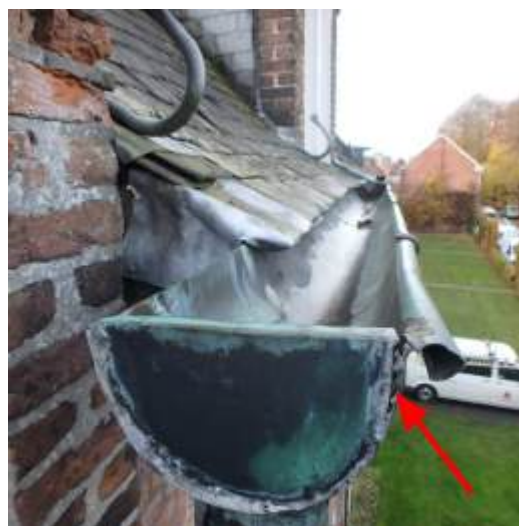
sterk verweerd koper en ingescheurde soldeer

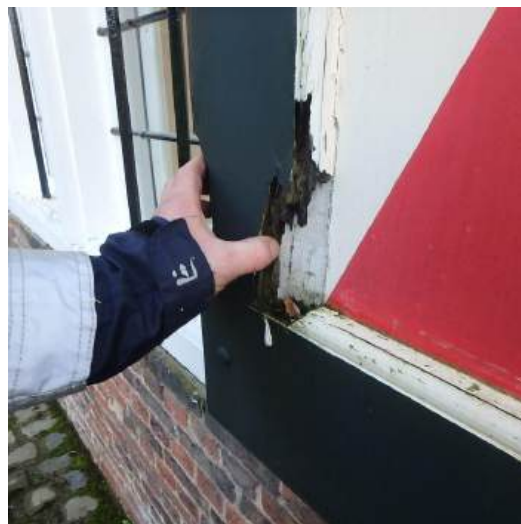
ingerot hout

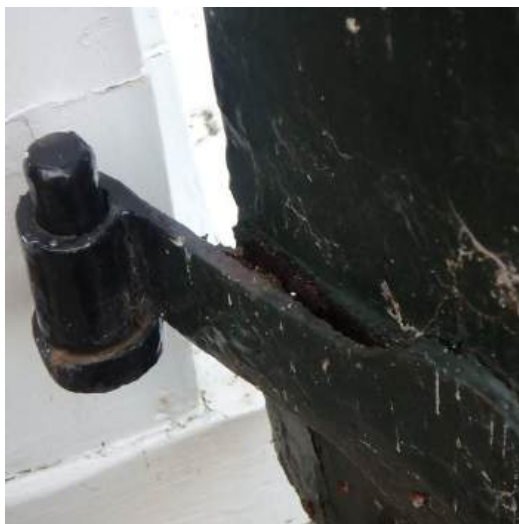
scharnier komt los

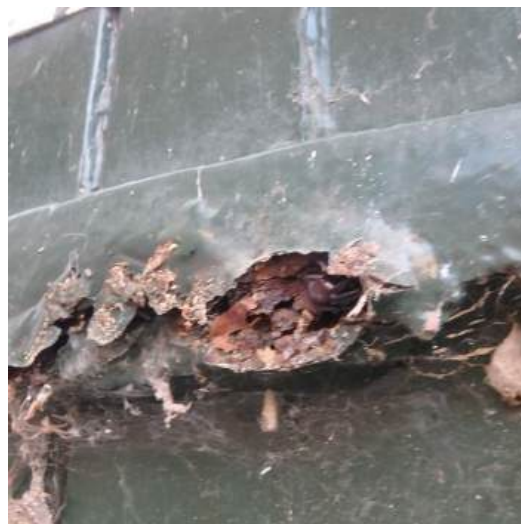
sterk roestig scharnier

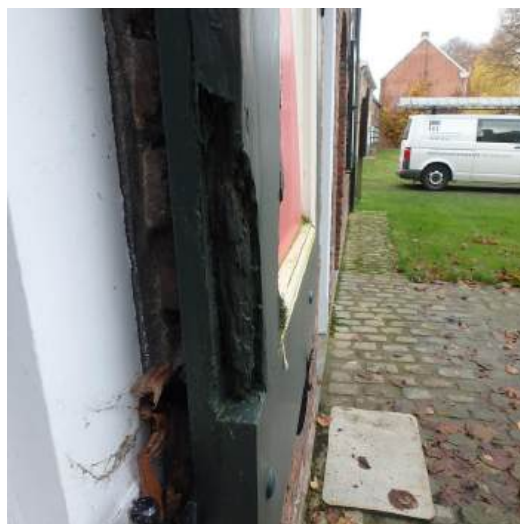
*ingerot hout*

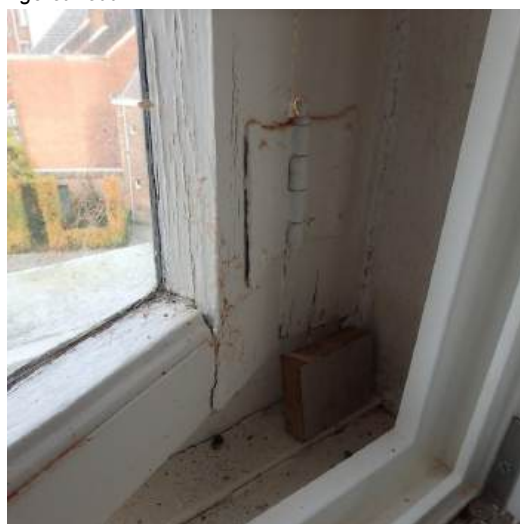
*verbinding komt los*

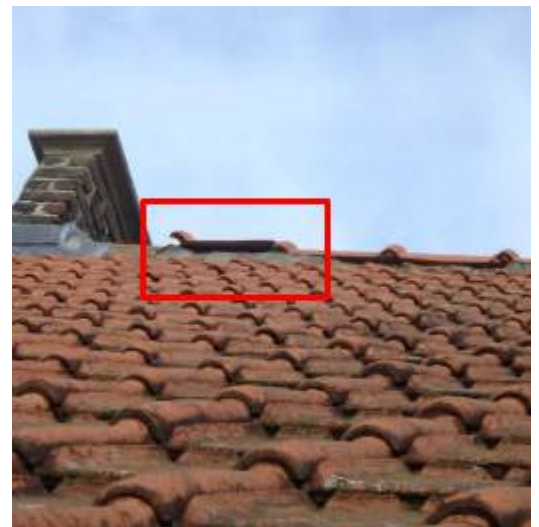
toestand Van op afstand gezien ligt een nokpan mogelijk los of is deze slordig geplaatst. In aansluiting met de oostelijke topgevel is ter hoogte van de onderste rij pannen de loodslab koud tegen de gevel geplaatst met lichte vochtinfiltraties tot gevolg.

*losliggende nokpan*

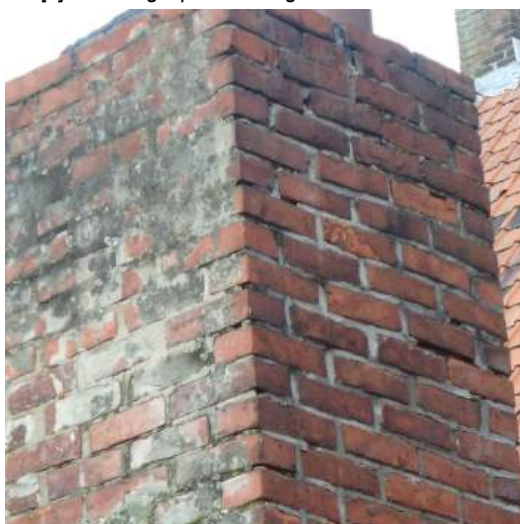
Dak [2]: het voegwerk is beperkt uitgespoeld. De aansluiting met de loodslabben is niet optimaal, mogelijk met lichte vochtinfiltraties tot gevolg. De zolder is niet toegankelijk voor controle.

*dak [2]: voegen beperkt uitgespoeld*

- het uitgespoeld voegwerk voldoende diep verwijderen, ontstoffen, bevochtigen en herstellen met een compatibele kalkmortel;
- de dakaansluitingen herstellen, ervoor zorgen dat het lood voldoende diep in de voegen worden geplaatst, vastgezet met muurkrammen en opgevoegd met een compatibele kalkmortel en
- bij het verwijderen van de vezelcement pijp voldoende aandacht besteden aan pbm's zoals handschoenen, stofmaskers type P3 enz...

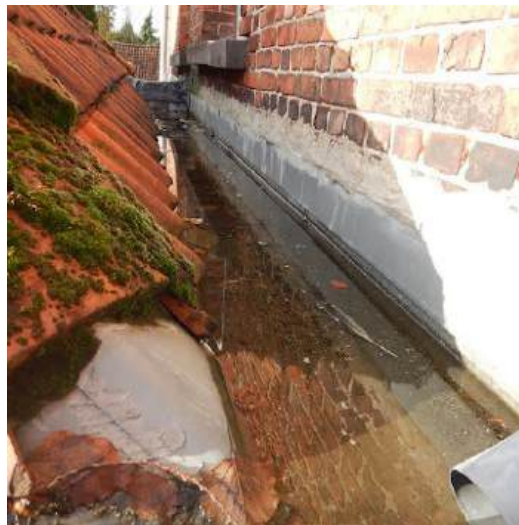
*de goot loopt verkeerd af*

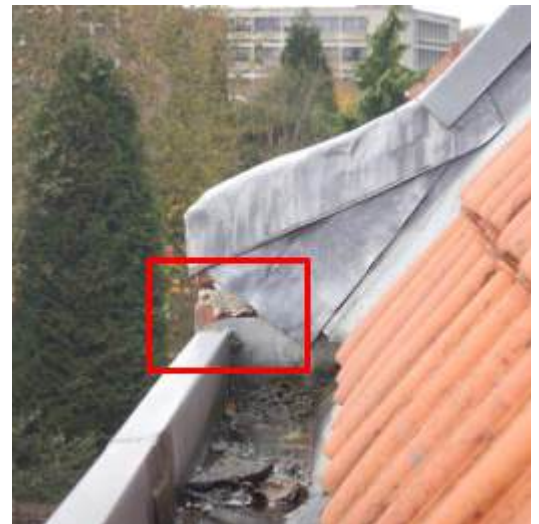
toestand De kopse kanten van de goot zijn koud tegen de topgevels geplaatst. Aan de oostzijde is deze slordig met kit afgewerkt. De kit begint in te scheuren. In de goot komt een coating/roofing herstelling los.

Bovenstaande gebreken hebben lichte vochtinfiltratie tot gevolg.

de kopse kant is niet afgewerkt

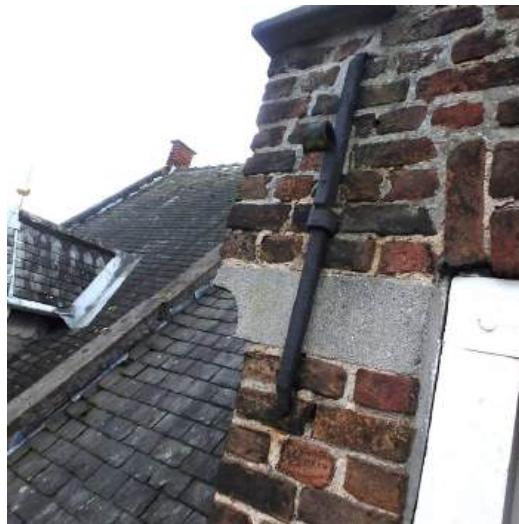
*verschrompeld schilderwerk*

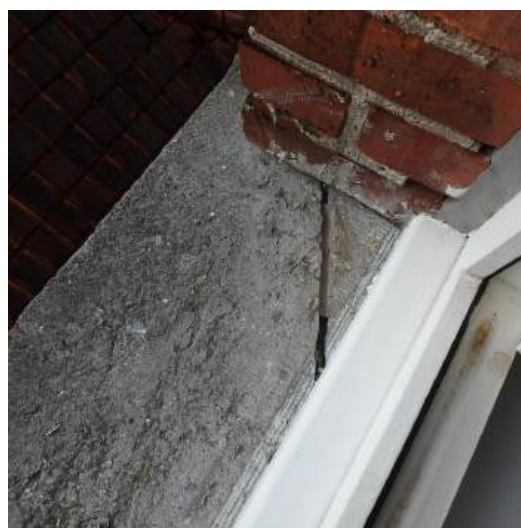
toestand De raamdorpels van het raam op de eerste verdieping en in de trappenhal is gebroken. De kitherstelling scheurt in of is slordig geplaatst met lichte vochtinfiltratie tot gevolg. Kit is in deze toepassing niet duurzaam.

*gebroken dorpel en slordige kitherstelling*

- verwijder de kit;
- reinig de scheuren en
- herstel de scheuren met een compatibele kalkmortel.

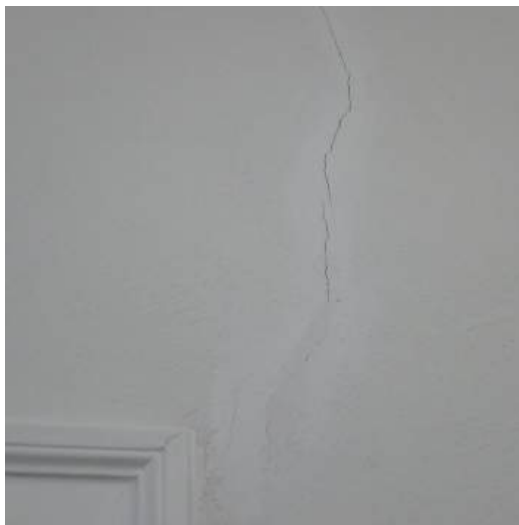
| toestand | Enkele binnenmuren vertonen structurele scheuren die het gevolg zijn van de sterk roestige ligger in de kelder. |

*binnenmuur traphal*

| toelichting advies | Herstel houdt o.a. in: <ul style="list-style-type: none"><li>- de scheuren voldoende diep en breed uitkappen;</li><li>- eventueel lintvoegwapening plaatsen;</li><li>- een wapeningsgaas plaatsen en</li><li>- herstellen met een compatibele dampopen pleister.</li></ul> |

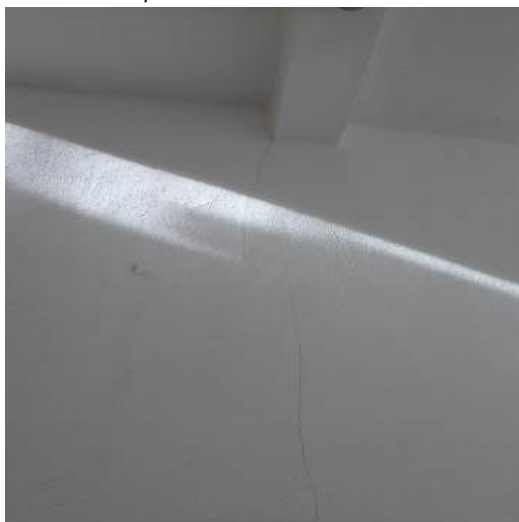
*buitenmuur traphal*

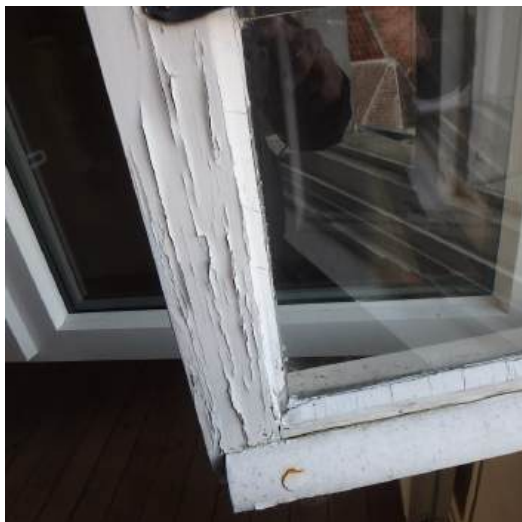
*afbladderend schilderwerk*

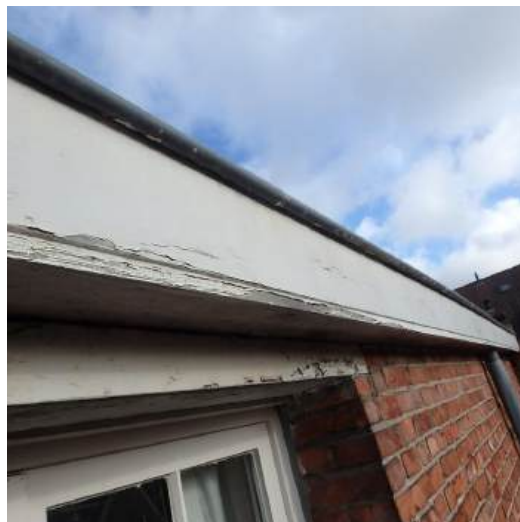
*afbladderend schilderwerk*

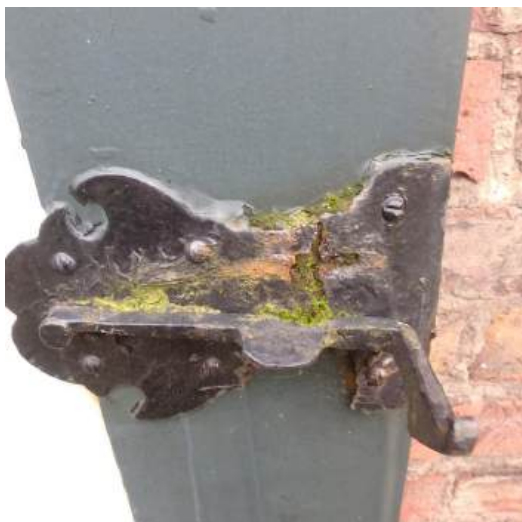
*roestig beslag*

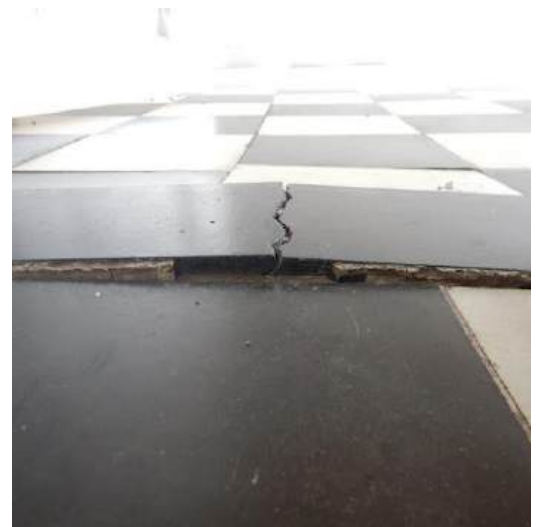
*opgedrukte en gebroken deurdorpel*

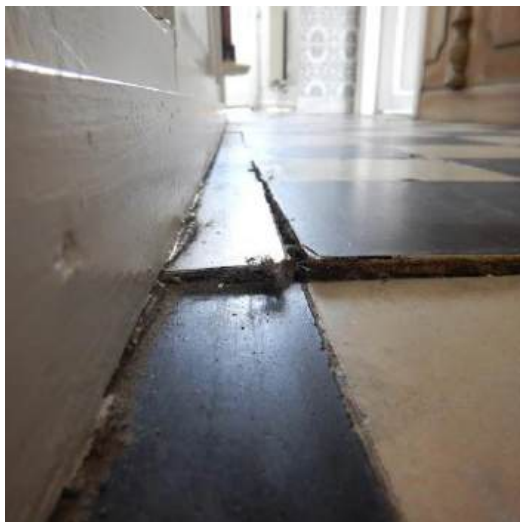
*opgedrukte tegels in de hal*

**A2019/23 Vleugel [2]: herstel de tegelvloer na het verhelpen van de oorzaak.**

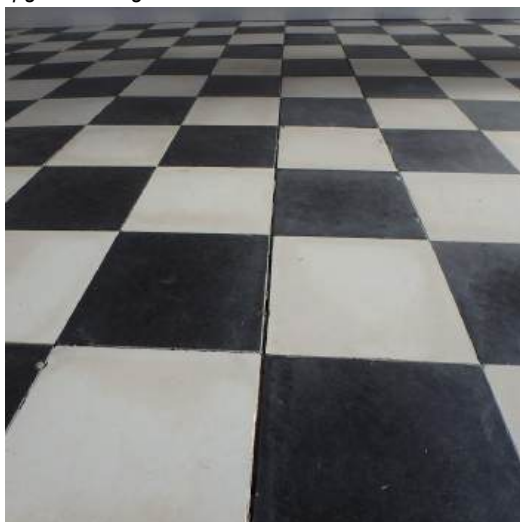
*opgedrukte tegels in de living*

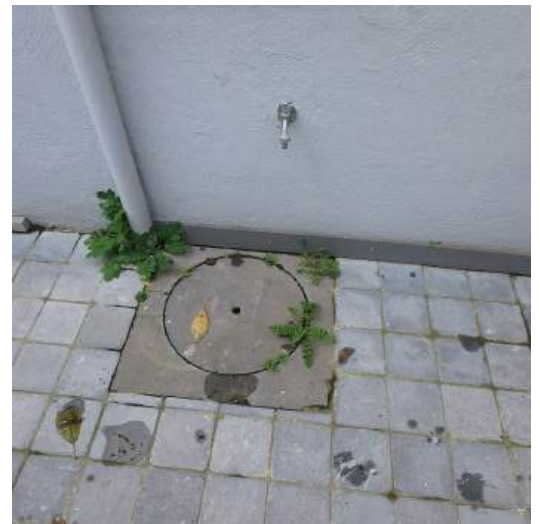
*toegang waterput*

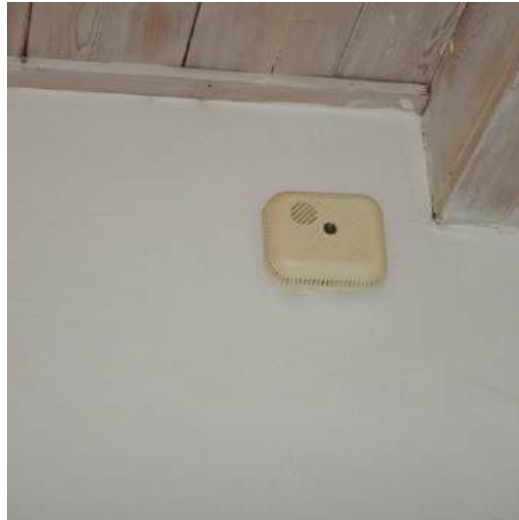
toestand De rookmelders zijn verouderd en zenden een signaal uit. Vermoedelijk zijn de batterijen leeg.  
indicatieve hoeveelheid 1 SOG  
prioriteit Binnen het jaar  
frequentie Eenmalig  
uit te voeren door Eigenaar

*de verouderde rookmelder geeft een signaal*

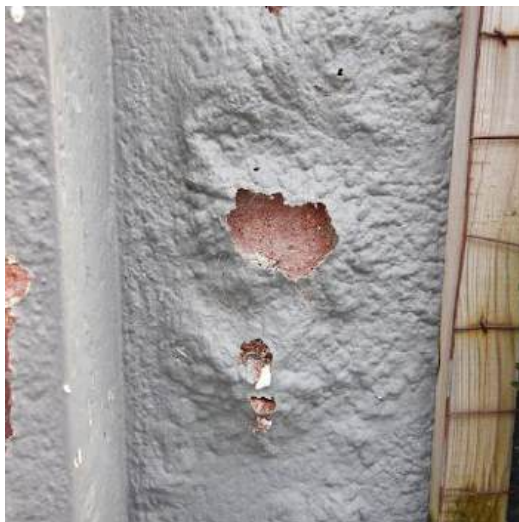
dampdichte verf bladdert af

- vervang de dekstenen;
- verwijder de dampdichte verf;
- herstel het onderliggend pleisterwerk met een damopen kalkpleister;
- plaats een afwerklaag op basis van kalk;
- verwijder de uitgespoelde voegen langs de buurzijde voldoende diep (min 1,5 x de voegbreedte), ontstoffen, bevochtigen en
- herstel deze met een compatibele kalkmortel.

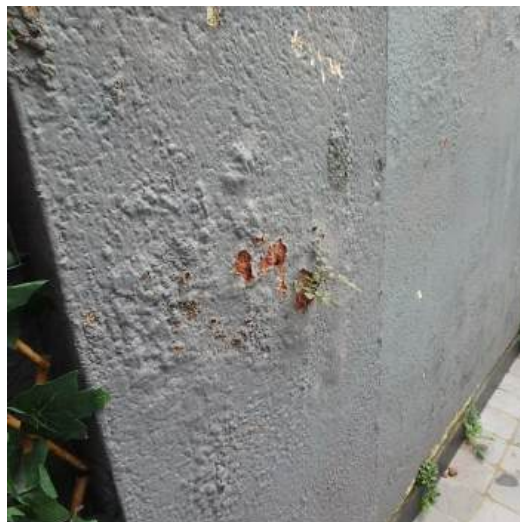
dampdichte verf bladdert af
