**Begijnhof Turnhout - Woonhuis**

Begijnhof 11  
2300 TURNHOUT

## ADMINISTRATIE & OPMERKINGEN

## ADVIEZENRAPPORT

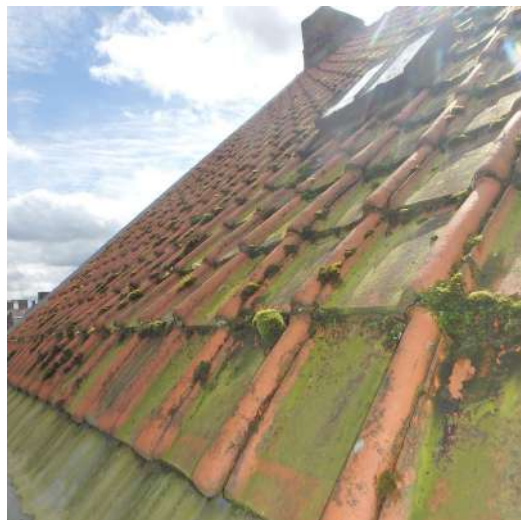
Aan de straatzijde ligt een ander type pan. Deze zijn algemeen in redelijke staat maar bealgd en bemost waardoor ze meer vocht vasthouden en sneller kunnen ververen. De onderste rij pannen ligt geknikt. De oostelijke topgevelbeëindiging is uitgevoerd met loodslabben. Plaatselijk vertonen ze scheuren.

*dak [1]-straatzijde: onderste rij ligt geknikt*

- vervang de mortelaansluitingen door duurzaam materiaal zoals bv. lood;
- gebruik voldoende dik lood;
- beperk de lengte tot 1 m om scheuren ten gevolge van uitzetten te voorkomen;
- voorzie voldoende onderlinge overlap (minimum 8 cm);
- breng bij opgaand muurwerk voldoende omslag aan in een voeg van het metselwerk, bevestigen met roestvrijstalen krammen, voegklemmen of loodproppen en voegen met een aangepaste kalkmortel of eventueel een professionele kit, geplaatst volgens de regels van de kunst.

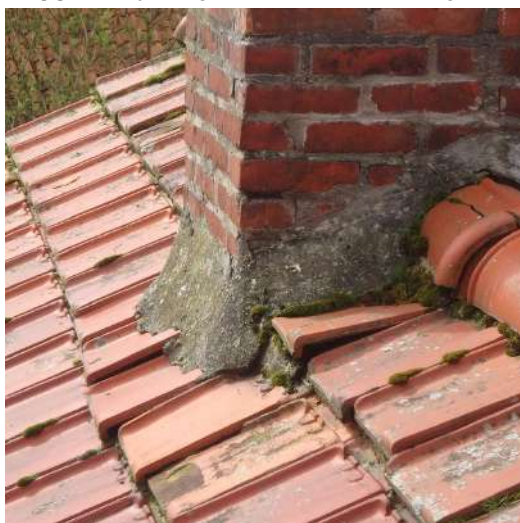
Dak [2]: de pannen zijn in redelijke staat. Er liggen stenen op het dak, vermoedelijk tegen het opwaaien. Plaatselijk wordt een pan opgedrukt. Een nokpan is gebroken. De mortelaansluiting met vleugel [1] scheurt los en valt weg. In aansluiting met vleugel [1] is een loodslab stuk verweerd en komt deze los.

*dak [2]: opgedrukte pan*

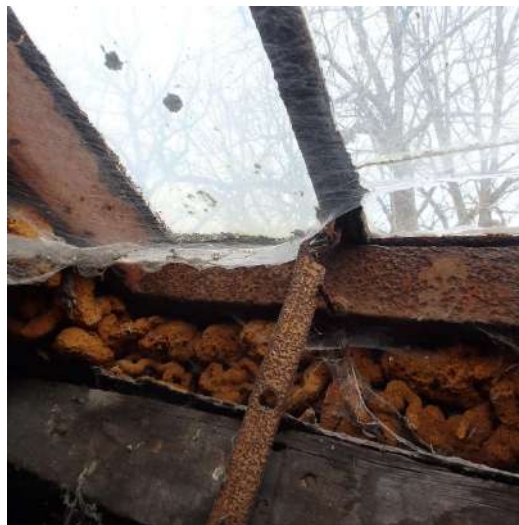
*...sluitmechanisme*

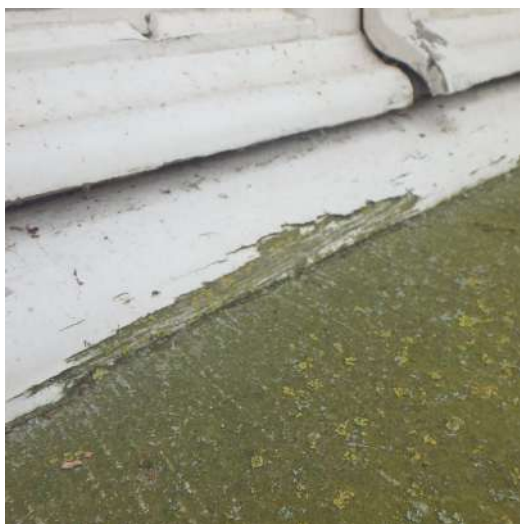
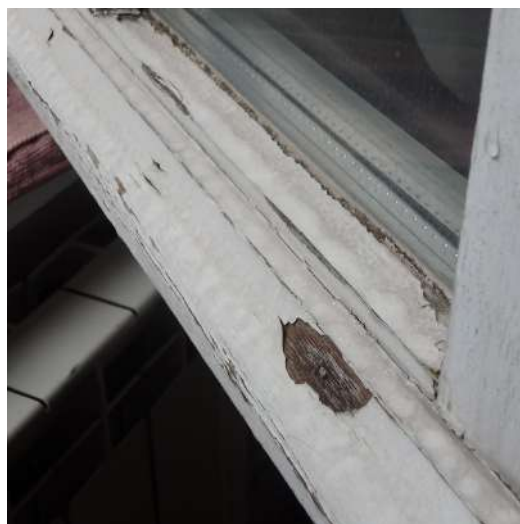
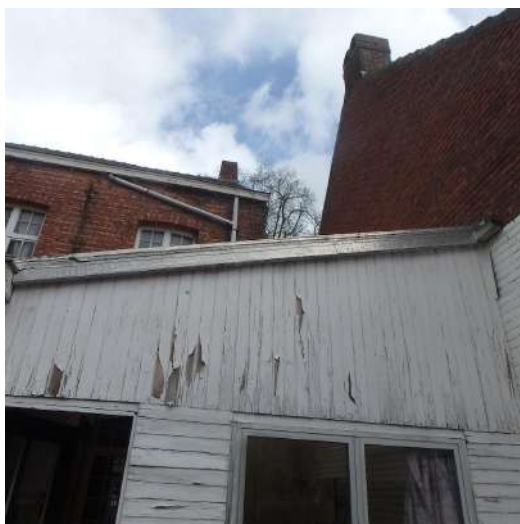
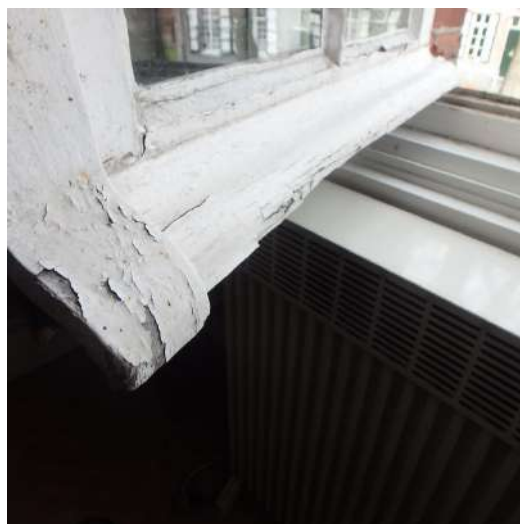
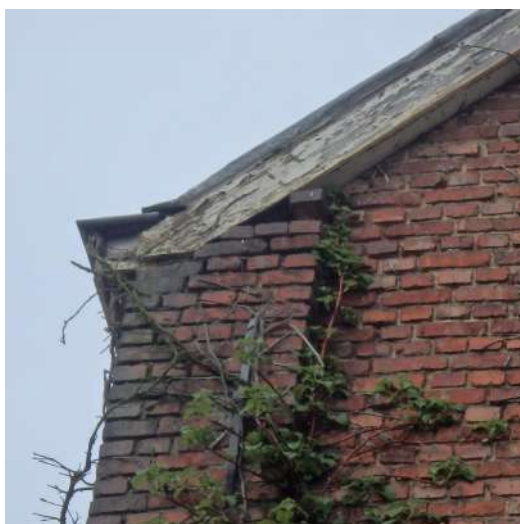
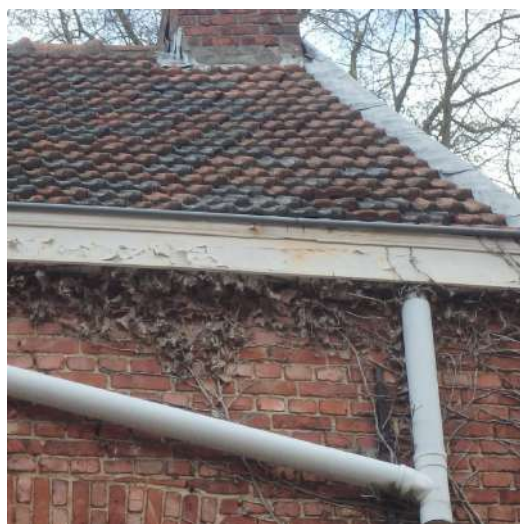
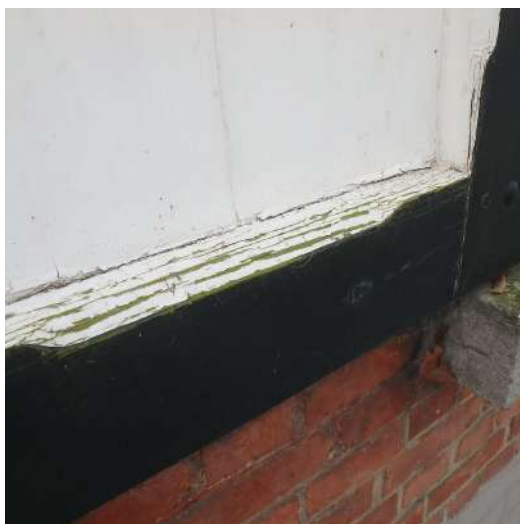
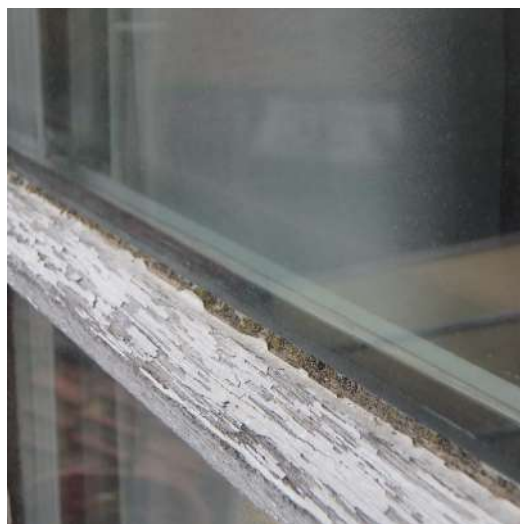
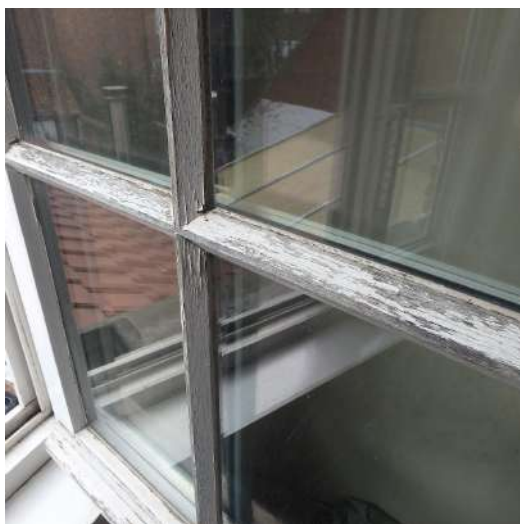
*afbladderende verf*

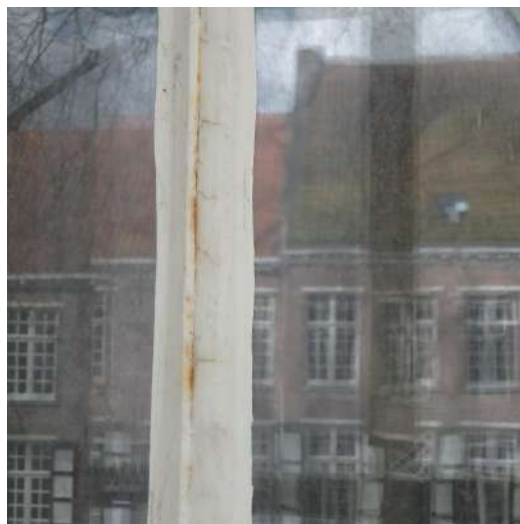
*ijzeren raamverdeling begint te roesten*

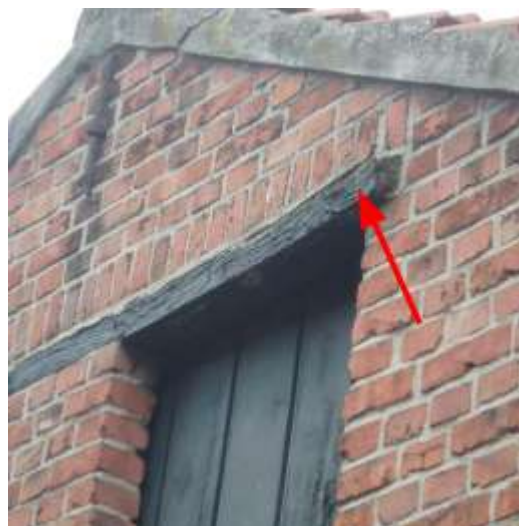
*ingerotte latei boven zolderluik*

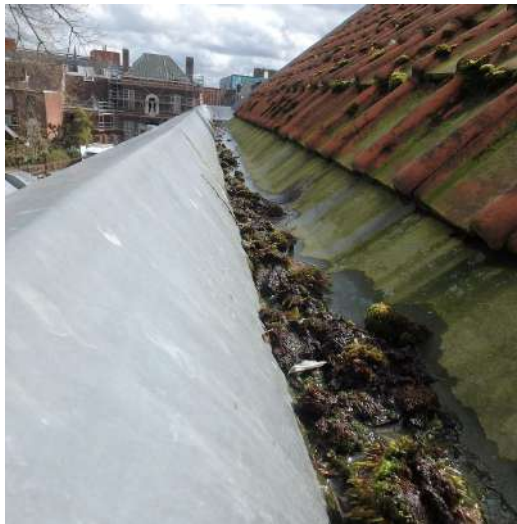
vervulde goot

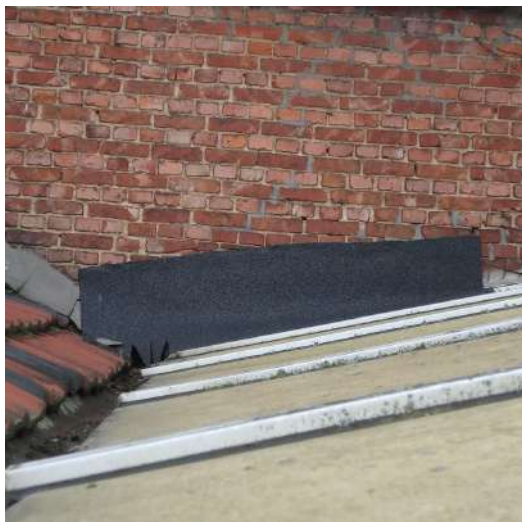
*slordige herstelling met roofingslab*

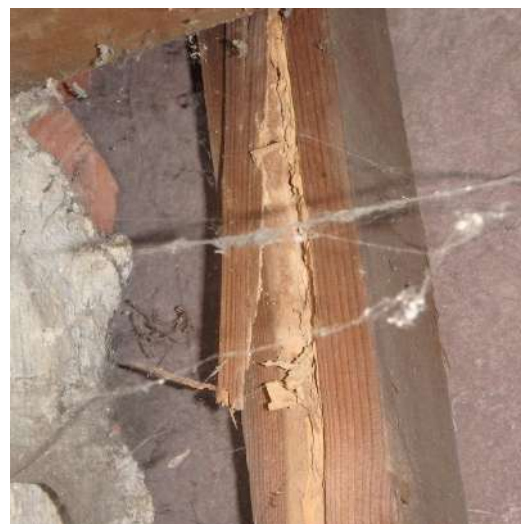
*strijkkeper door huisboktor aangetast*

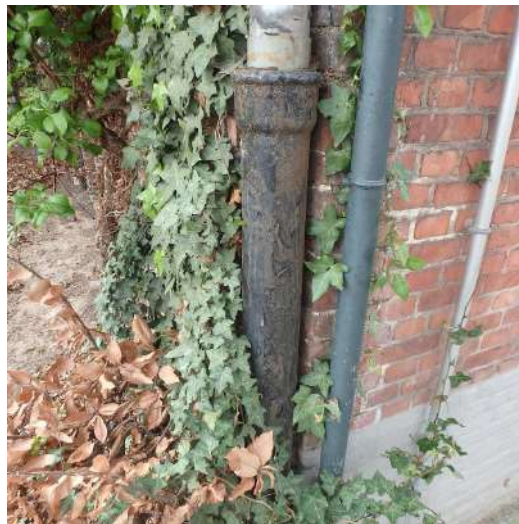
roestige standpijp

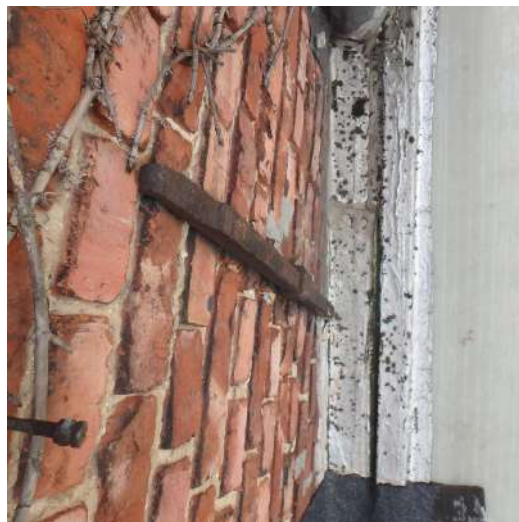
roestig muuranker

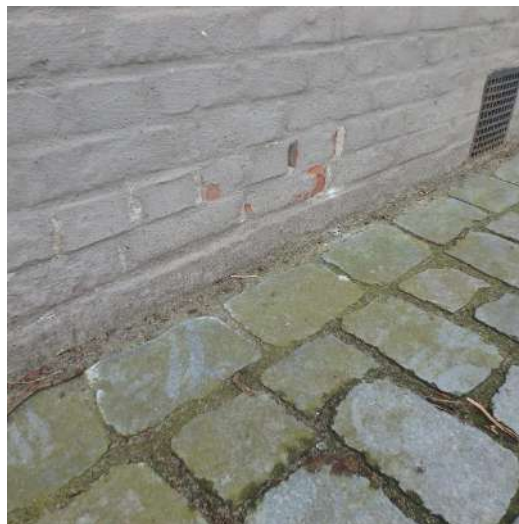
*verf begint af te bladderen*

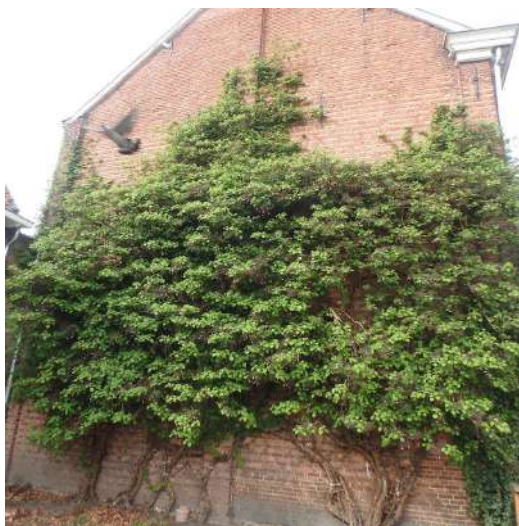
*klimplanten groeien weelderig op de gevel*

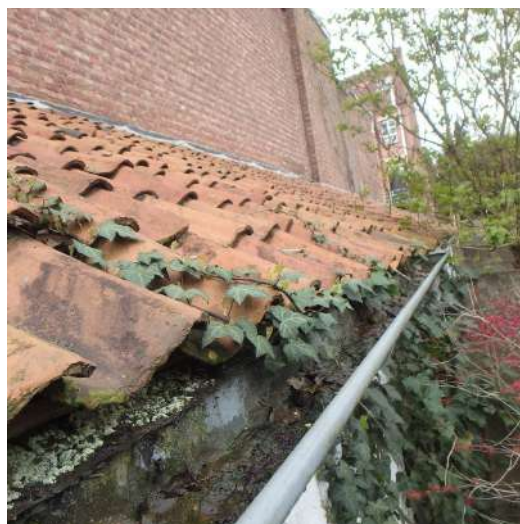
*klimplant groeit op het dak*

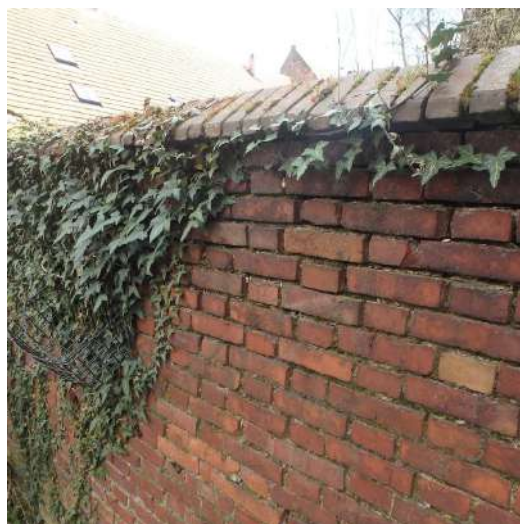
toelichting De tuinmuur vertoont gebreken en de klimplanten overwoekeren bouwdelen.

*klimplanten groeien over de tuinmuur*

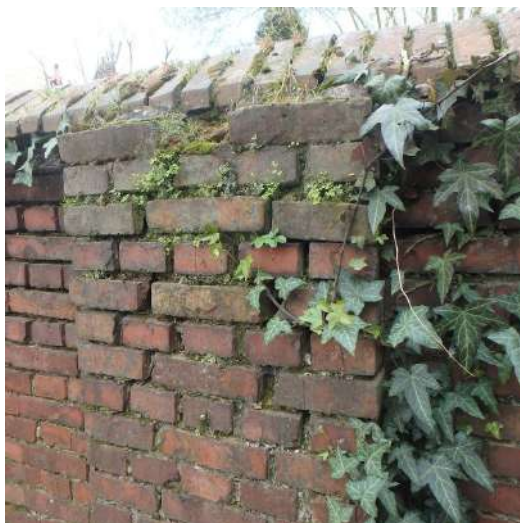
*stenen worden weggedrukt en liggen los*

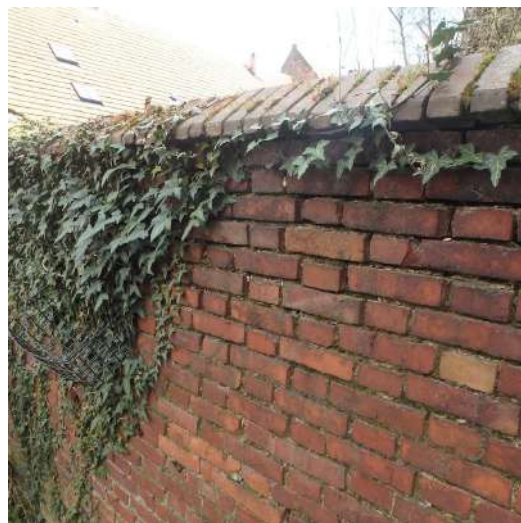
*uitgespoelde voegen*
