**Begijnhof Turnhout - Woonhuis**

Begijnhof 5

2300 TURNHOUT

| inspectiedata | 28/01/2025 |

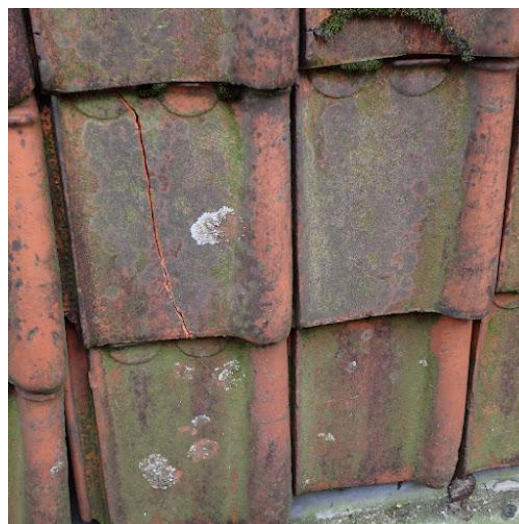
**toestand** De panbedekking is algemeen nog in redelijke staat. Er ligt geen onderdak. Plaatselijk zijn enkele pannen sterk verweerd of gebroken. Enkele hoekkepervorsten liggen los. De nokaansluiting met de schoorsteen is losgescheurd. Dit is vermoedelijk het gevolg van het instabiele schoorsteenkanaal op de zolder.

*gebroken pan*

### A2025/04 Dak [2]: herstel de gebreken aan het dak.

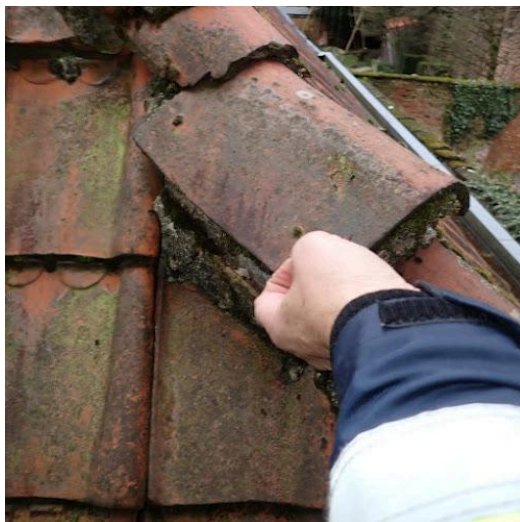
*losliggende hoekkeperpan*

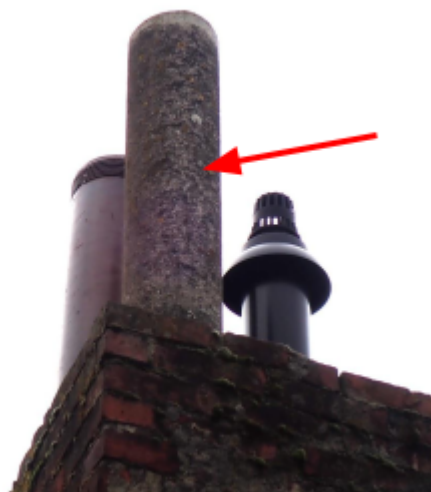
*schoorsteenpijp asbesthoudend*

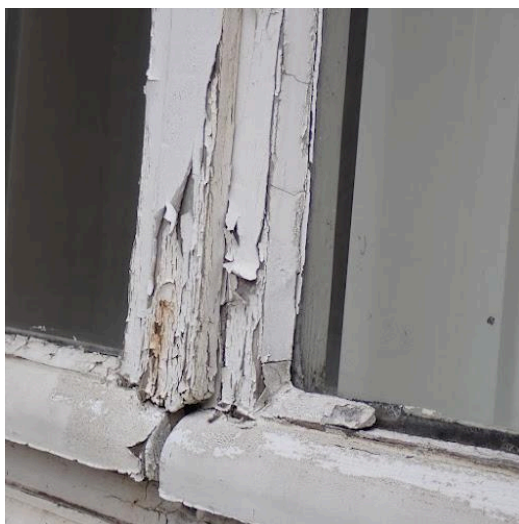
afbladderend schilderwerk

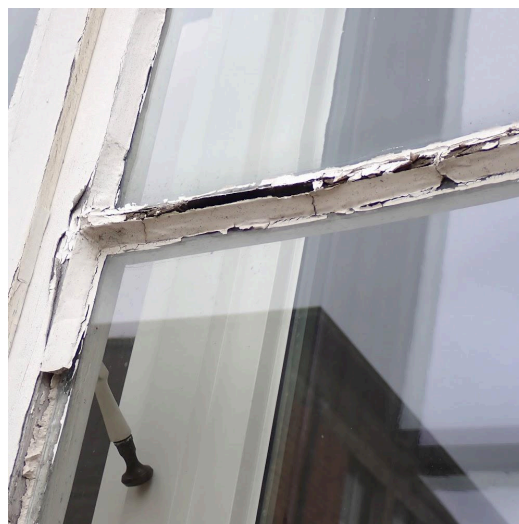
stopverf valt weg

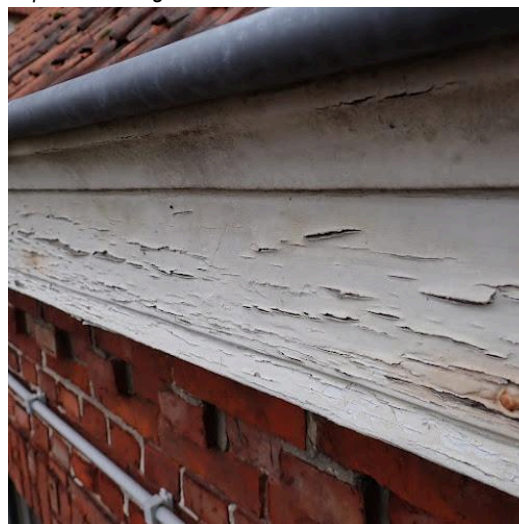
afbladderend schilderwerk

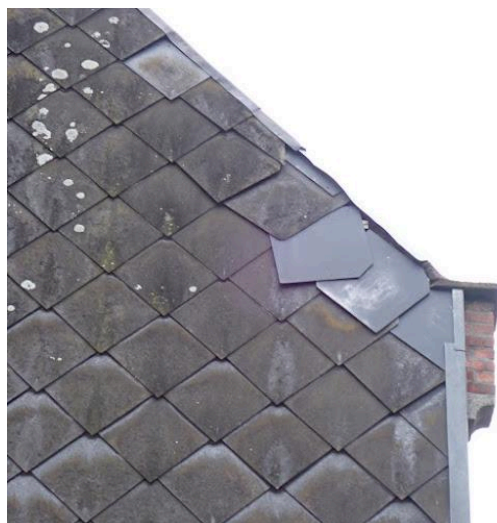
*weggezakte lei*

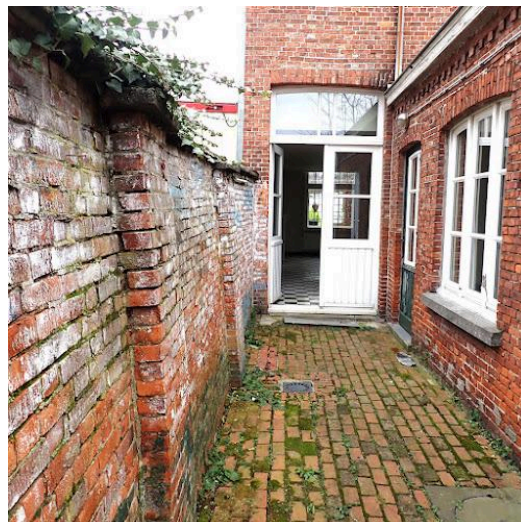
de muur helt sterk over

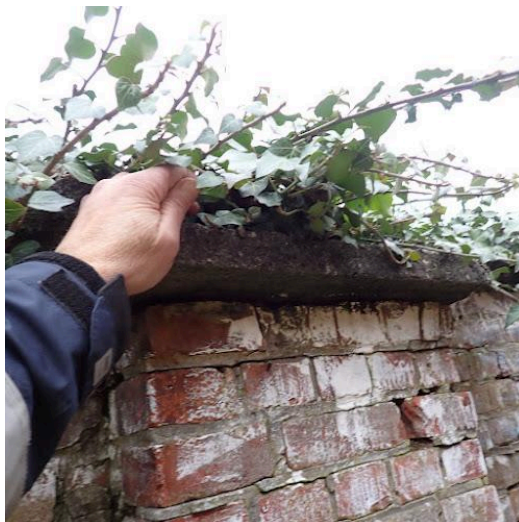
losliggende deksteen
