**Begijnhof Turnhout - Begijnhofwoning**

Begijnhof 66  
2300 TURNHOUT

| inspectiedata | 24/03/2025 |
| monumentenwachter | Jos Vekemans Bart De Busser |

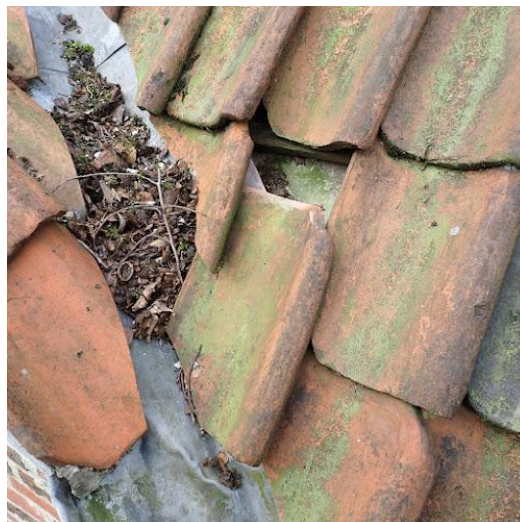
*dak [2]-oost: uitgeschoven pan (teruggeplaatst door Monumentenwacht)*

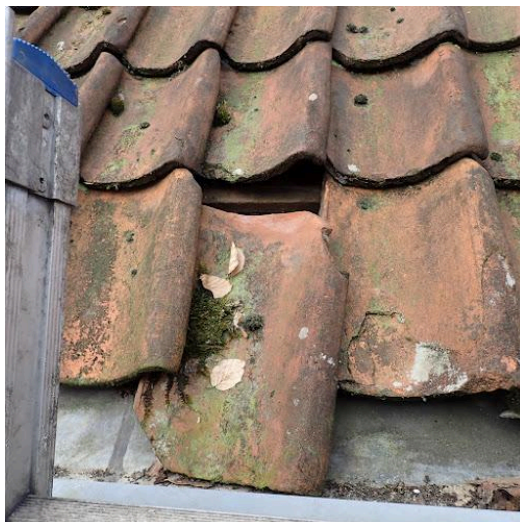
*dak [2]-oost: uitgeschoven pan (teruggeplaatst door Monumentenwacht)*

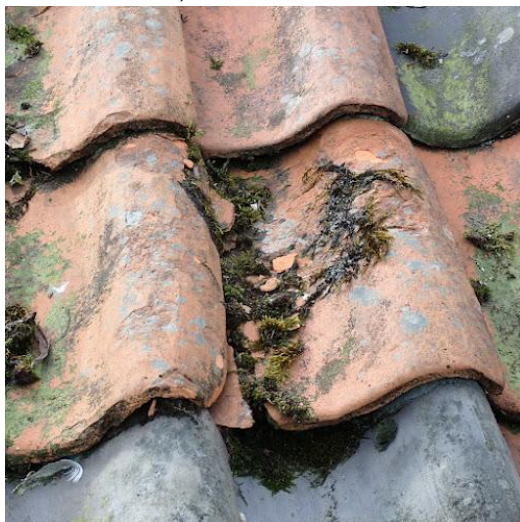
*dak [2]-west: gebroken pan*

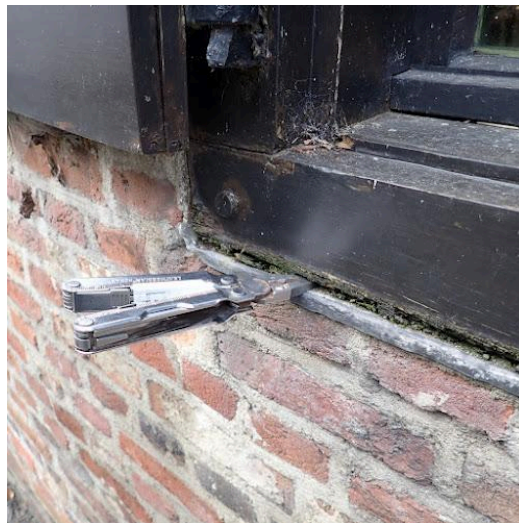
lood helt naar binnen met lichte inrotting tot gevolg

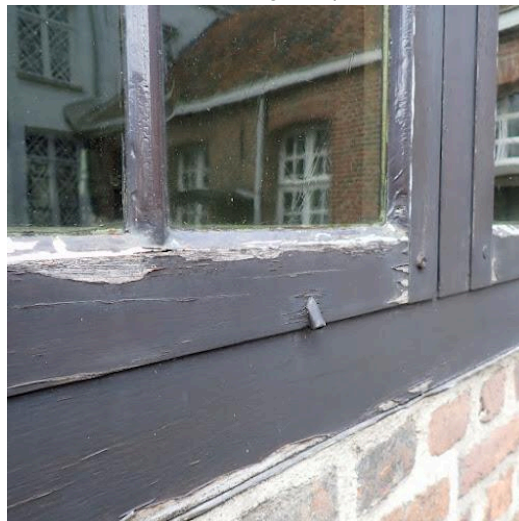
*afbladderende verf*

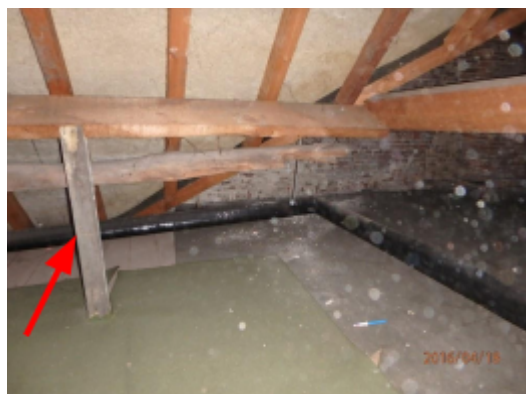
*zolder [2]-zuid: foto 2016: slecht ondervangen gording*

- zolder [1]: herstel / verstevig de oplegging van de nokbalk op een duurzame manier;
- zolder [2]: ondersteun de zwevende gording en ondersteun de nieuwe gordingen, in aansluiting met de kilgoten vakkundig, bv. met juffers die rusten op een onderliggende muur of moerbalk, maar niet alleen op de vloerroostering;
- plaats een beugel rond het gebroken trekanker en
- plaats indien nodig nieuwe windschoren.
