# 393 BEGIJNHOFWONING NR. 11 (TURNHOUT)

## BEGIJNHOFWONING NR. 11 - CHE-ANALYSE

Opgemaakt door **ARAT architecten**

Opgemaakt te Herentals | juni 2024

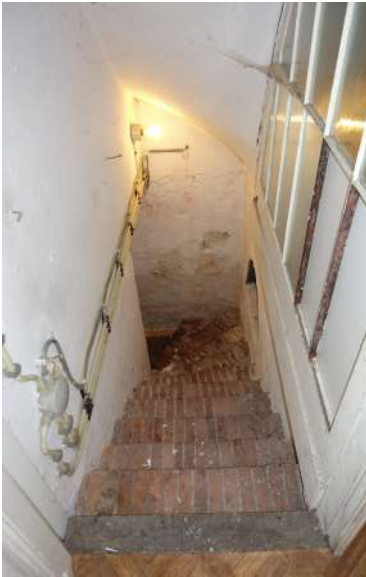
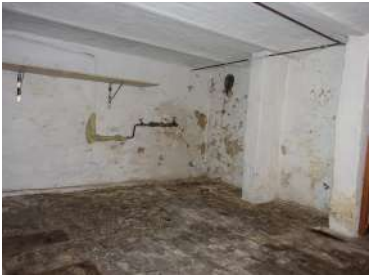
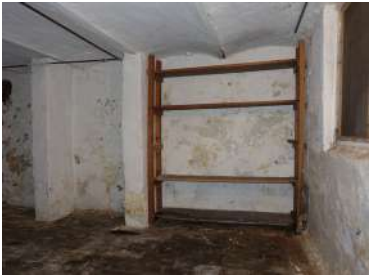
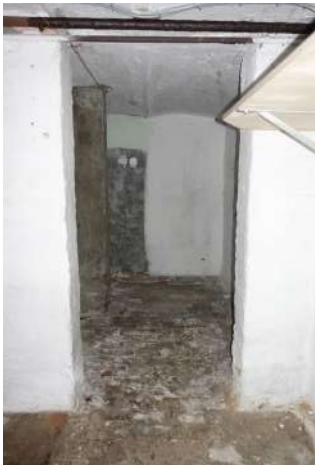
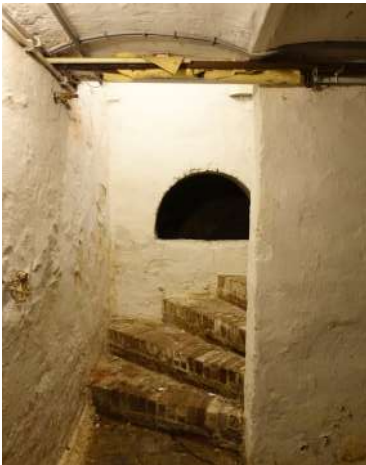
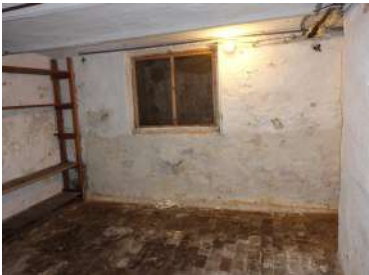
afb. 43: Kelder: huidige toestand juni 2024.

De kelderwanden zijn afgewerkt met een wit beschilderde kalkpleister, welke op enkele plaatsen loskomt ten gevolge van opstijgend vocht in de muren. In de achterse ruimtes zijn deel van de wanden gecementeerd. Naar de binnenkoer toe zit een vierkante kelderopening waarin recent houten kader zit. In de binnenmuur tussen trap en kelder zit een gemetst boogsegment die een doorkijk geeft naar achterliggend ruimte.

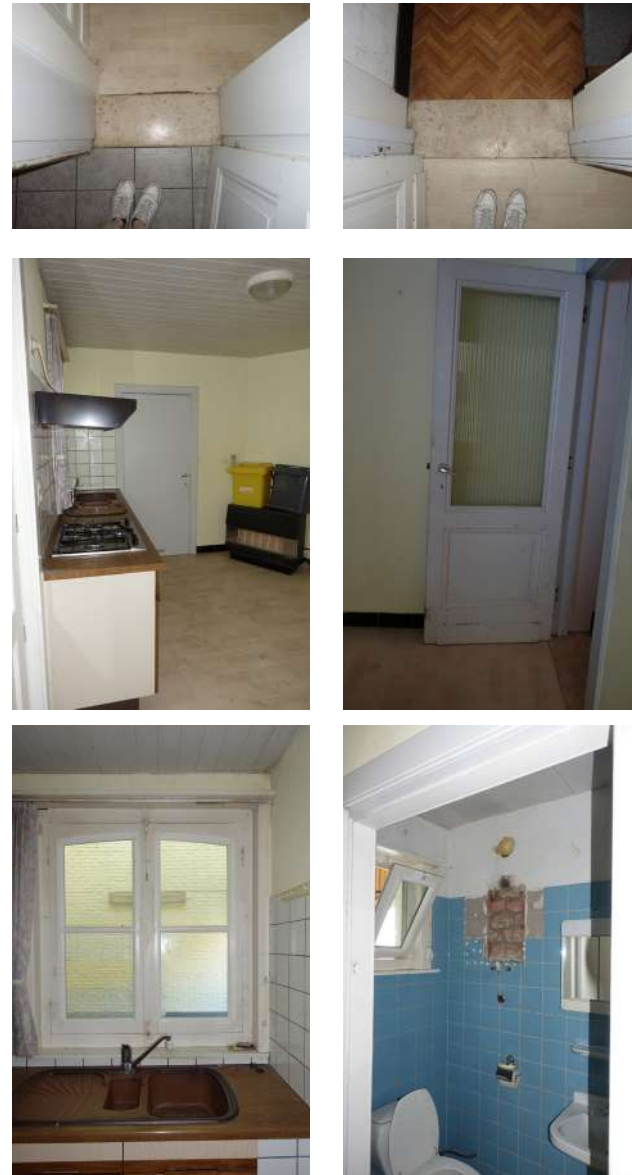
Deze aanbouw is wel oorspronkelijk (reeds terug te vinden op het plan van 1889) maar aantal van de elementen in deze keuken zijn reeds vervangen en hebben geen authentieke waarde. De keuken is een recente ingreep en heeft geen enkele historische waarde, evenals de interieurafwerking van de vloer- en plafondafwerking. De vinyl bekleding worden best vervangen met meer passende tegels. De nieuwe schildersdeur naar de toilet heeft geen erfgoedwaarde en dient niet behouden te blijven.

afb. 49: Begane grond, aanbouw: huidige toestand juni 2024..

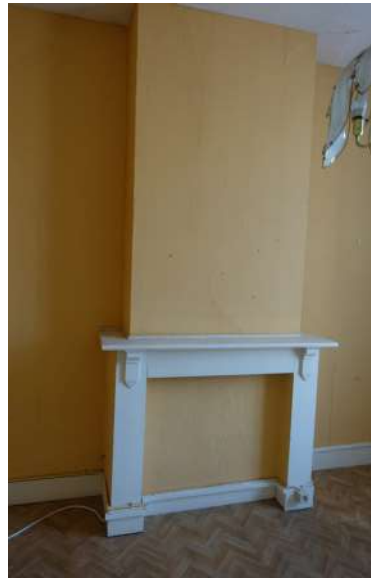
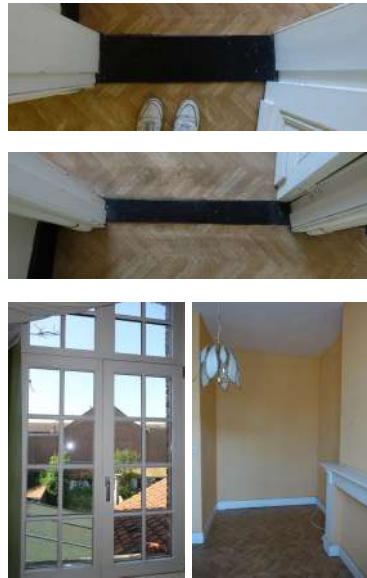
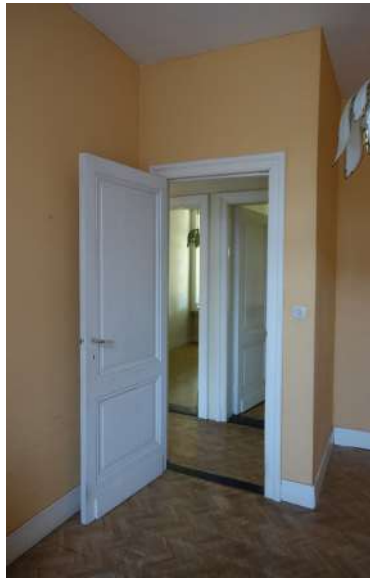
afb. 54: Verdieping: vertrek 1.4: huidige toestand juni 2024.

De linoleum vloerbekledingen zijn storende elementen. Bij restauratie zou men best de plankenvloer herstellen. Men voert best hiervoor materiaaltechnisch onderzoek uit om na te gaan of dat de originele afwerkingslagen onder de recente bekledingen bewaard zijn gebleven.

Het huidige moderne deurbeslag past niet bij de originele stijldeuren. Wanneer men het deurbeslag zou vernieuwen is het belangrijk om dit te uniformiseren bij alle deuren, en bij voorkeur kiezen voor een model naar historisch model dat past bij de laat 19de-eeuwse paneeldeur.

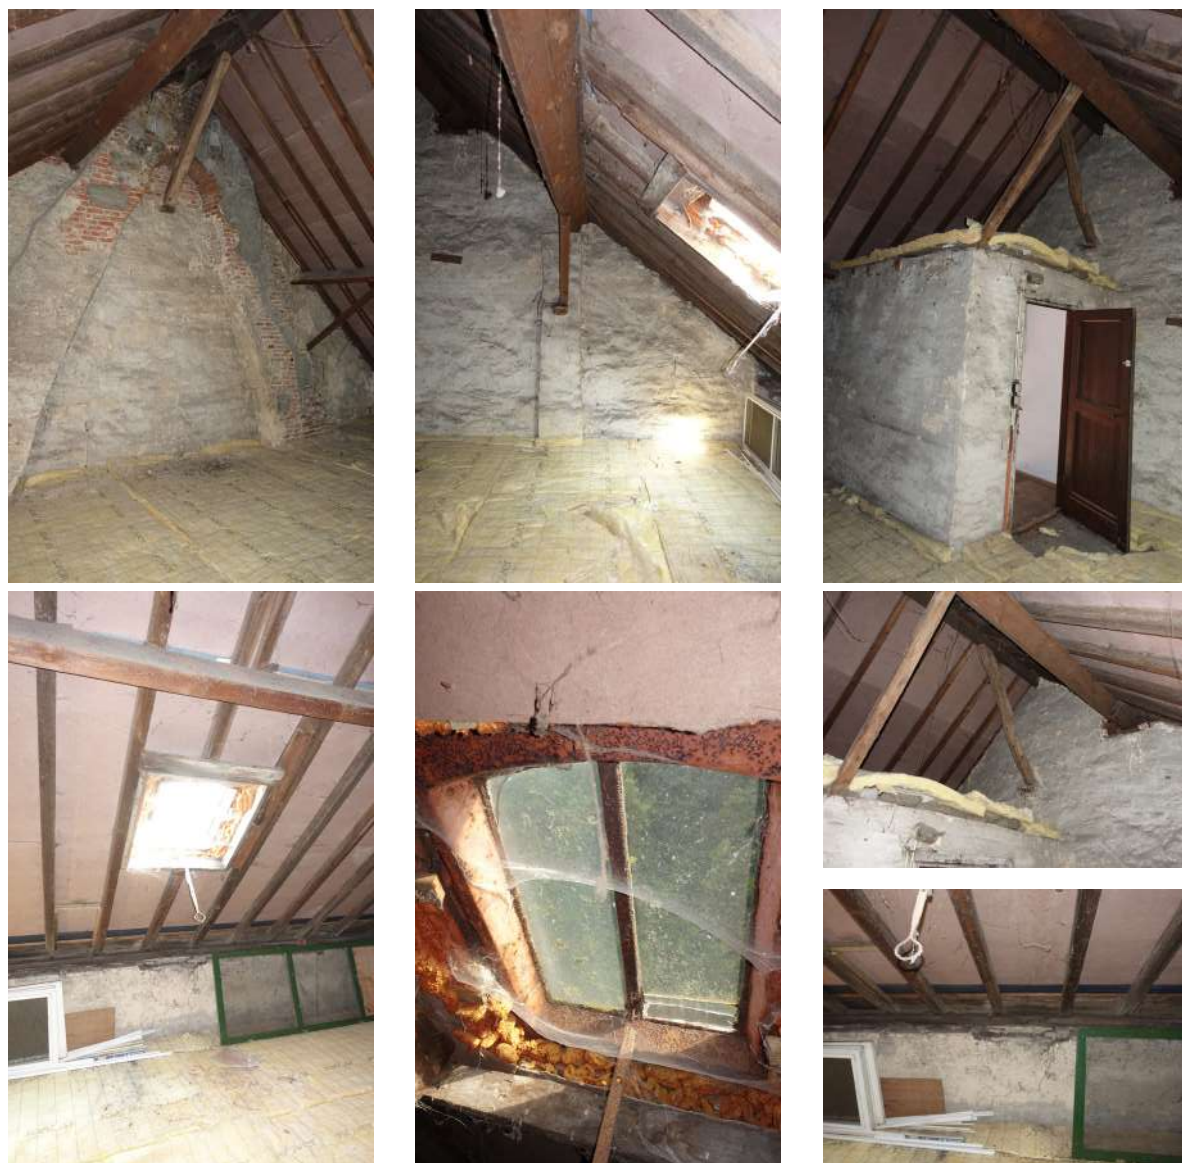
afb. 59: Zolder: vertrek 2.3: huidige toestand juni 2024.

De zolder is toegankelijk via een authentieke 19de-eeuwse opgeklampte deur met origineel deurbeslag met ovale deurkruk. Aan één kant heeft de deur vijf verticale planken, de klampen aan de andere zijde zijn uitgewerkt als stijlen en regelwerk. In het schuindakvlak zit nog een originele laat 19de-eeuwse lichtopening. Het schrijnwerk van het ijzeren dakvlakraam is erg roestig.

- Te behouden elementen zijn: houten vloerbeplanking, de gemetste schouwen, de originele bepleistering en kaleilagen, het schrijnwerk van de waardevolle zolderdeur inclusief deurbeslag en het ijzeren dakvlakvenster.

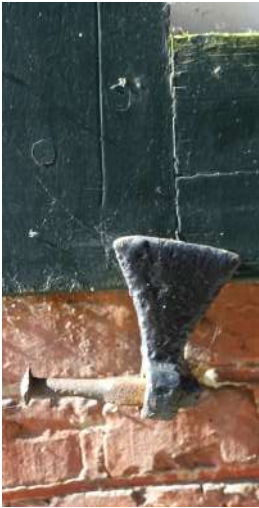
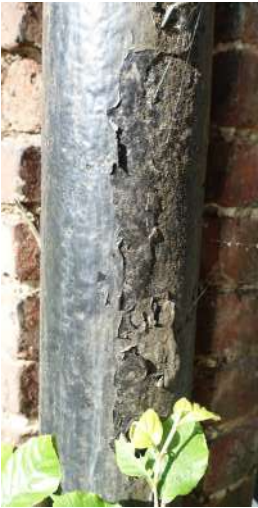
afb. 64: Verroeste onderdelen van ijzeren onderdelen: voetstuk regenafvoer en luikbeslag.

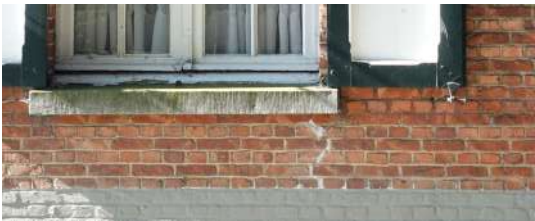
afb. 65: Slordig voegwerk.

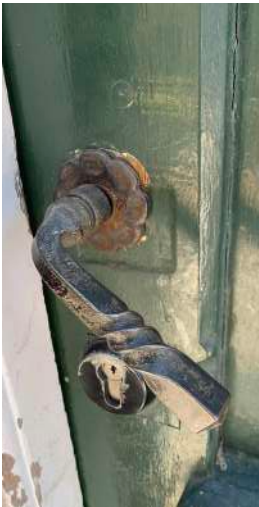
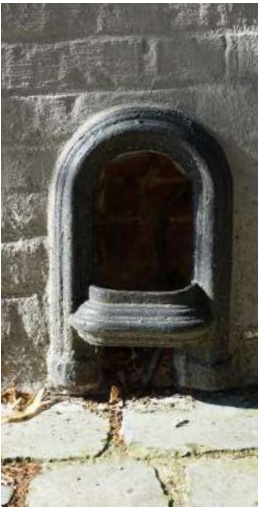
afb. 66: Verroeste onderdelen van ijzeren onderdelen: deurbeslag en voetschraper.

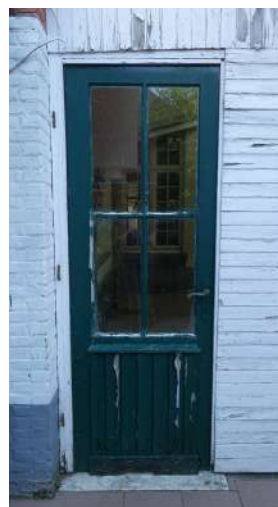
**afb. 71:** Verschaalde verflagen schrijnwerk.

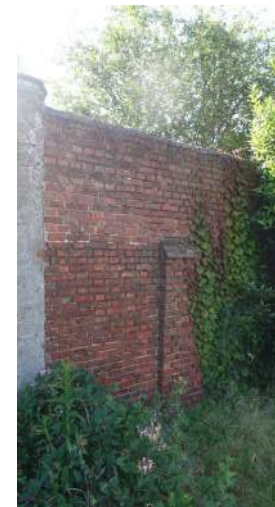
**afb. 75:** Verschaalde verflagen schrijnwerk (tuinberging) en uitgespoeld voegwerk tuinmuur.

De beplantingen tegen de voorgevel (aardappelen luik is helemaal begroeid) en op het dak moeten degelijk verwijderd worden. Daarna zullen de voegen en vermoedelijk ook gedeeltelijk het metselwerk hersteld moeten worden. Het schrijnwerk moet punctueel worden nagezien en hersteld, en een herschildering van het schrijnwerk in de correcte historische kleur is aangewezen. Het schrijnwerk van de inkomdeur en luik moet worden behandeld en herschilderd in dezelfde groene kleur als de andere tuinberingen, het schrijnwerk van het venster dient haar witte kleur te behouden. Het pannendak en houten draagstructuur dient worden nagekeken en punctueel worden hersteld. Het aanplanten van woekerplanten zoals klimop is best te vermijden. Het hang en sluitwerk is erg roestig en dient roestwerende behandeling te krijgen.

Het voegwerk van de tuinmuur is erg uitgespoeld en moet systematisch worden nagezien en hersteld. De begroeiing tegen de gevels is te verwijderen of goed te onderhouden, waarbij men zeker de voegen moet nakijken om schade ten gevolge van ingroeïende planten en wortels te voorkomen. Voor alle aanpassingswerken aan het parament dient het gebruik van te harde cementmortel vermeden te worden. De betonnen platen die dienen als tuinmuur kunnen vervangen worden met een meer passende invulling, bij voorkeur vervangen door een beukenhaag of een bakstenen tuinmuur naar historisch model.

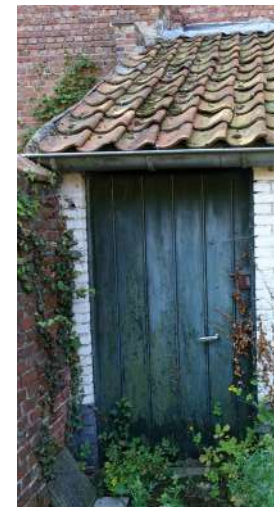
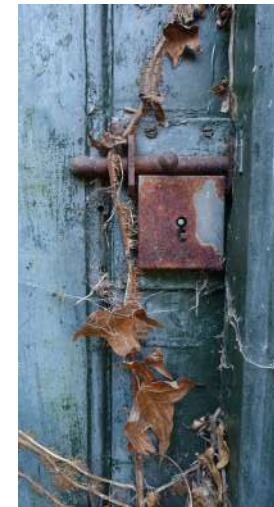
**afb. 76:** Verschaalde verflagen schrijnwerk en roestig deurbeslag (tuinberging).

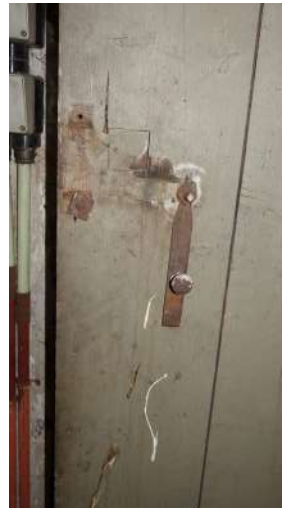
afb. 88: Erg roestig deurbeslag (zolder).

Punctueel herstel van schrijnwerk en onderhoud hang- en sluitwerk (ontroesten, schoonmaken, smeren, bijstellen,...). Het dakvlakvenster aan de voorgevel is sterk verroest en dient ontroest en behandeld te worden. Eveneens het deurbeslag van de zolderdeur dient behandeld te worden. Het schilderwerk van de houten 19de-eeuwse opgeklampte deur is plaatselijke verweerd door ouderdom.

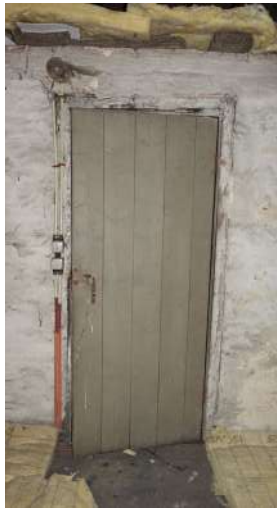
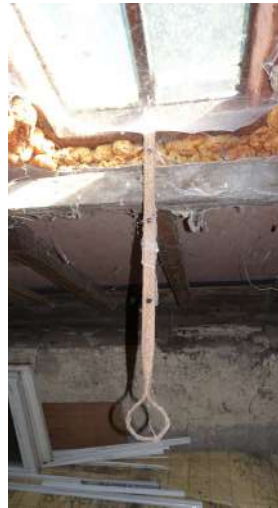
afb. 89: Erg roestig dakvlakvenster (zolder).
