## 393 BEGIJNHOFWONING NR. 5 (TURNHOUT)

### BEGIJNHOFWONING NR. 5 - CHE-ANALYSE

Opgemaakt door **ARAT architecten**

Opgemaakt te Herentals | Februari 2025

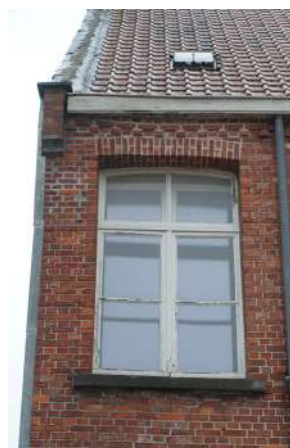
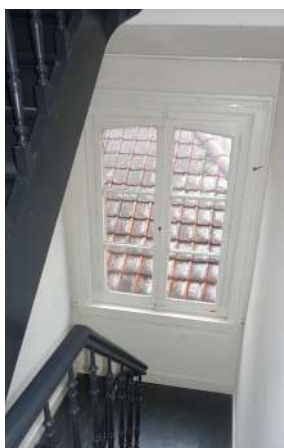
afb. 38: venster niet zichtbaar vanuit exterieur door aanbouw.

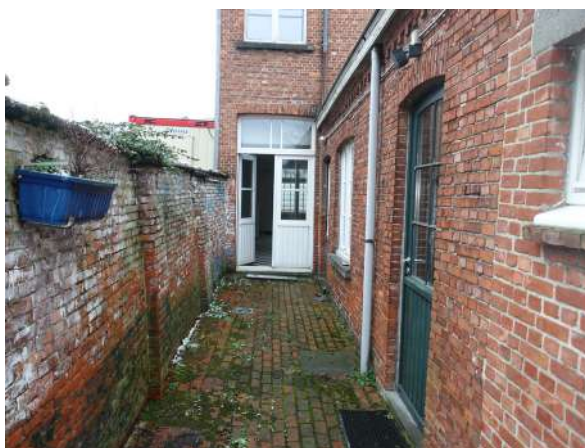
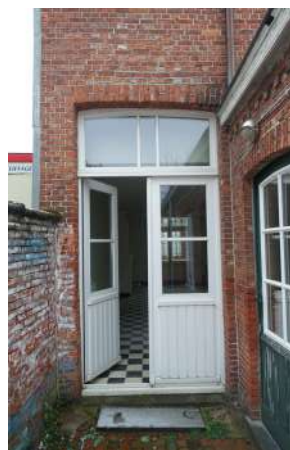
afb. 36: Schrijnwerk van de achtergevel en aanbouw.

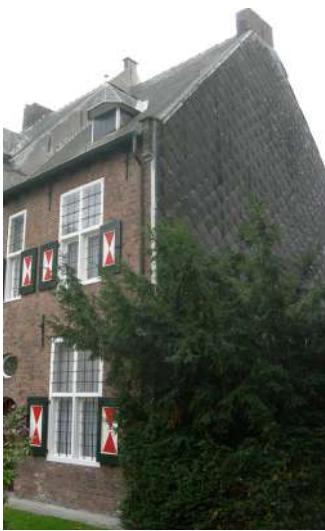
De bekleding in kunststofleien is niet waardevol. Indien de leemte niet wordt opgevuld, wordt bij voorkeur de latere bekleding verwijderd en het bakstenen metselwerk hersteld, zodat ze meer aansluit bij de karakteristieke baksteenarchitectuur van het begijnhof. Het aanbrengen van versieringen of bekledingen op de gevels, in welke vorm dan ook, wordt sterk afgeraden. Te allen tijde moeten de bijzondere kenmerken van het historische metselwerk gerespecteerd worden omdat deze elementen beeldbepalend zijn voor de gevels en bouwhistorische informatie verschaffen over de woning.

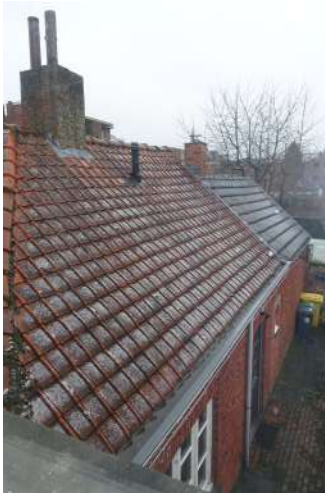
Tegen de hoofdbouw staat haaks op de achtergevel een bakstenen volume van één bouwlaag onder een zadeldak, opgetrokken in dezelfde bouwfase als het hoofdvolume, (1912-1914). Het bijgebouw vormt één geheel met de aanbouw van nr. 4. Het dakvlak werd gedekt met rode stormpannen. Er bevindt zich centraal een overdakse gemetselde schouw, waaruit twee recentere pijpen steken die geen erfgoedwaarde dragen.

Er werd gebruik gemaakt dezelfde rodere machinale baksteen als de achtergevel, geplaatst in kruisverband. De zijgevel is opengewerkt langs de koerzijde met twee beglaasde groen beschilderde paneeldeuren en één breed wit geschilderde houten driedelig-venster. Ter hoogte van de badkamer zit een bouwspoor van verdwenen deuropening onder een segmentboog, opgevuld met metselwerk met cementmortel en klein recent venster onder een betonnen latei. Het brede venster en de twee deuren zijn afgewerkt met een natuurstenen dorpels die recht werden geprofileerd en zitten onder een gedrukte segmentboog. De gevel wordt bekroond door een eenvoudige houten wit geschilderde bakgoot, afgewerkt met een gemetste muizentand.

Dergelijke haakse aanbouw onder zadeldak komt bij de ganse reeks van deze woningen voor en zelfs bij andere woningen. Het gaat uiteraard “maar” om aangebouwde bergingen/ keuken die op zich geen uitzonderlijke bouwhistorische waarde hebben. De aanbouw maakt wel één geheel uit met het hoofdgebouw en is om identieke redenen te behouden. Men kan stellen dat deze aanbouw in deze context perfect past en dat het niet aangewezen zal zijn om dit volume te vervangen door een ander type aanbouw. Bovendien is de huidige functionele invulling met keuken, berging en sanitair niet onlogisch in dit globaal plan.

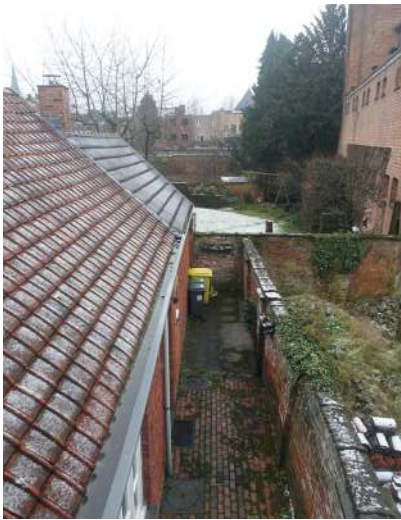
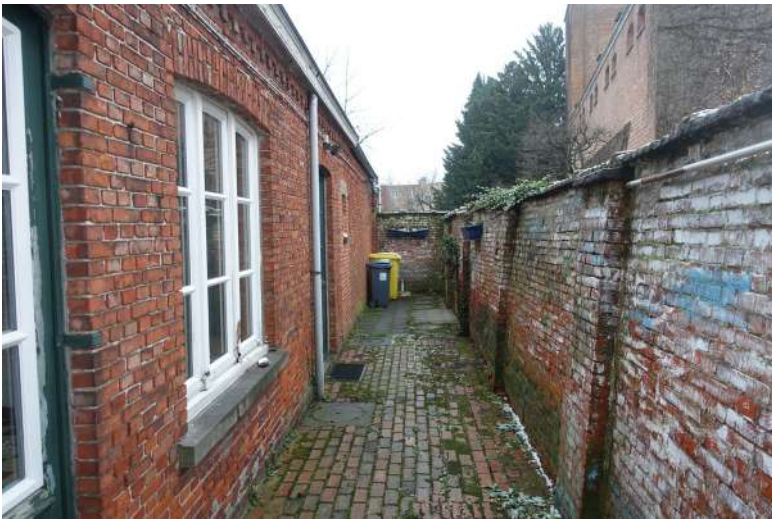
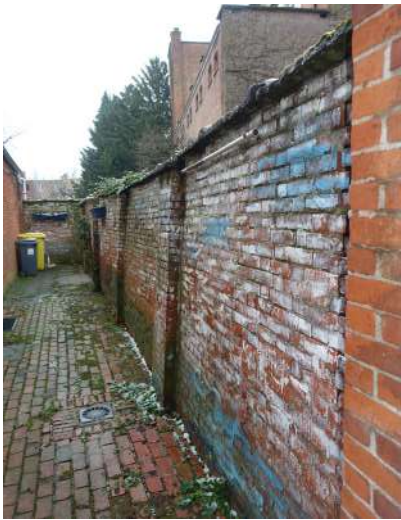
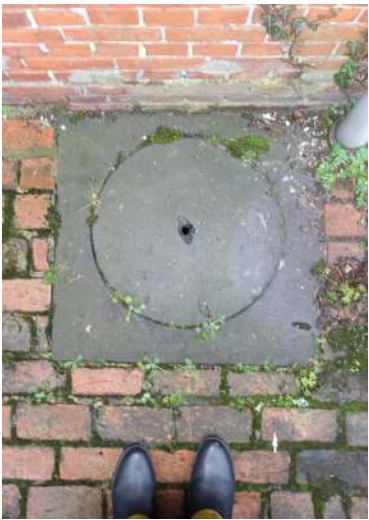
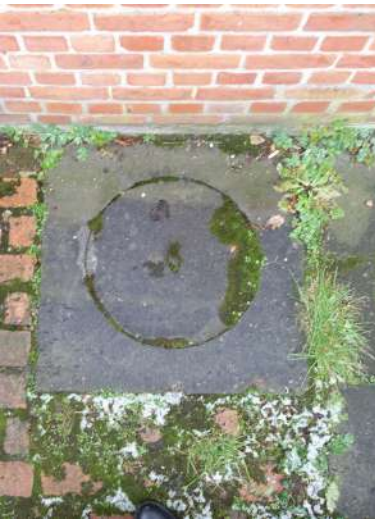
De bakstenen tuinmuur en kleine binnenkoer met bakstenen vloer met twee hardstenen putdeksels wordt als waardevol gequoteerd. Dergelijke bakstenen tuinen vind met op verschillende plaatsen terug in het begijnhof en hoort thuis bij de typologie van begijnhoftuinen. De gemetste tuinmuur moet men behouden en herstellen met gemetste pilasters.

afb. 39: Twee hardstenen putdeksels.

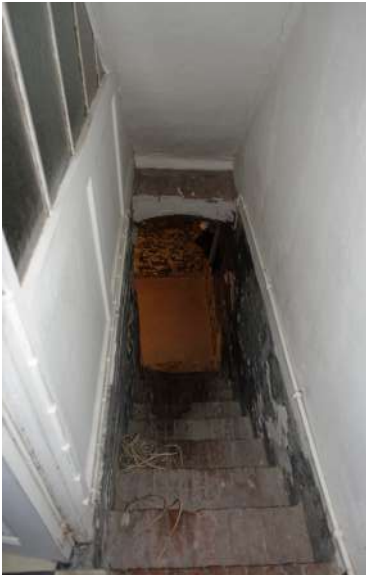
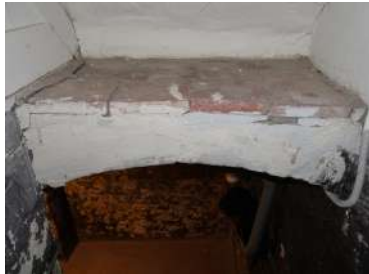
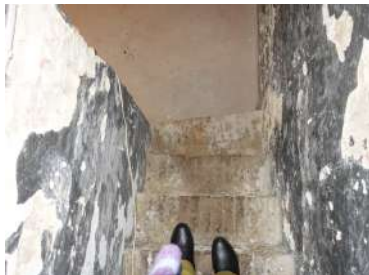
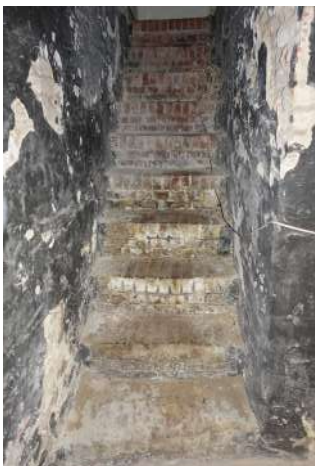
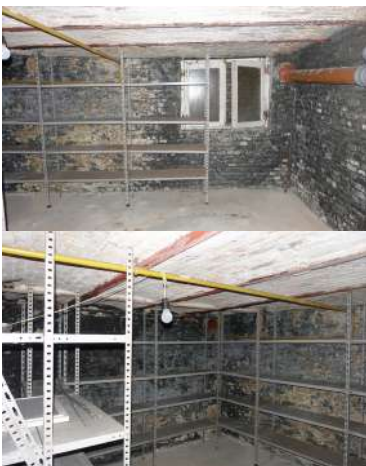
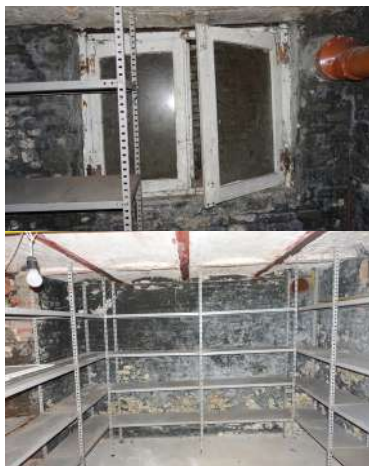
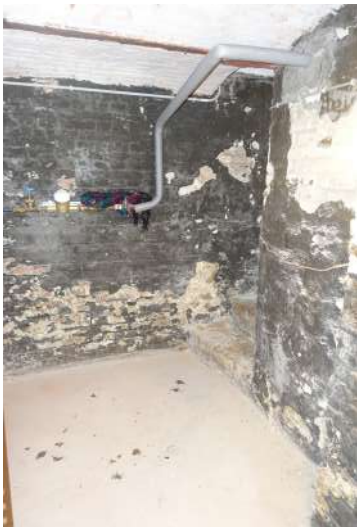
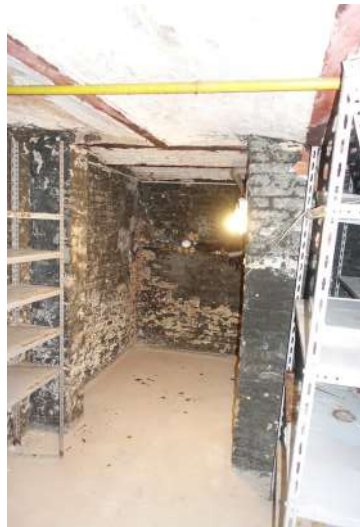
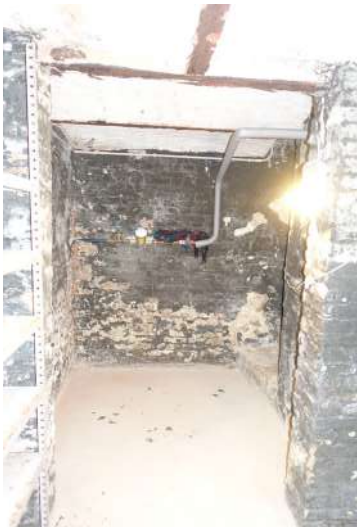
afb. 40: Kelder: huidige toestand februari 2025.

De kelderwanden waren aanvankelijke afgewerkt met een wit beschilderde kalkpleister, welke op enkele plaatsen loskomt ten gevolge van opstijgend vocht in de muren. De muren werden echter met zwarte verf beschilderd. Naar de binnenkoer toe zit een kelderopening met authentiek kelderraam met twee houten wit beschilderde raamvleugels. Het keldergat werd buiten afgedekt met een glazen plaat om regeninfiltratie te vermijden.

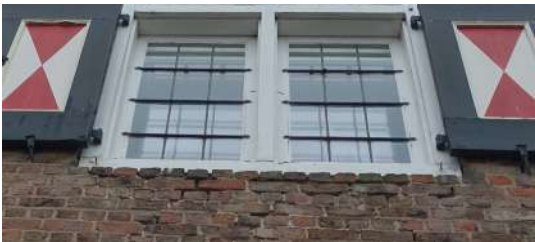
afb. 61: Plaatselijk sterk uitgespoeld voegwerk (bovenaan) en hersteld voegwerk met cementmortel.

Het baksteenparament is in redelijke staat, de voegen zijn sterk uitgespoeld en dienen hersteld te worden. Dit geldt ook voor slordig voegwerk met cementvoegen en cementeringen die schadelijk zijn voor het metselwerk. Belangrijk is gebruik van een juiste mortel en geen cementmortel dat gebruikt werd in het verleden voor herstellingen. Het gebruik hiervan moet men in de toekomst vermijden. Er moet gebruik gemaakt worden van kalk-cementmortel. De hardstenen vensterbank van het groot venster is gebroken. Plaatselijk zit een roestig restant in de binnenkoergevel. Momenteel heeft dit geen gevolgen maar ijzer kan tot zeven keer uitzetten en het steenwerk beschadigen. Indien roestige restanten geen functie hebben worden ze bij voorkeur verwijderd.

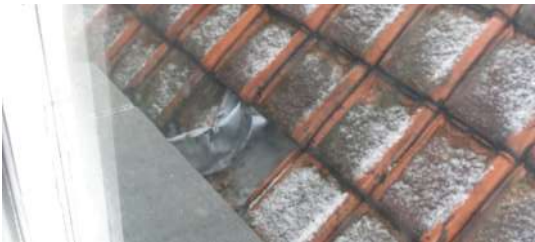
afb. 62: Uitgeschoven of gebroken (nok)pannen.

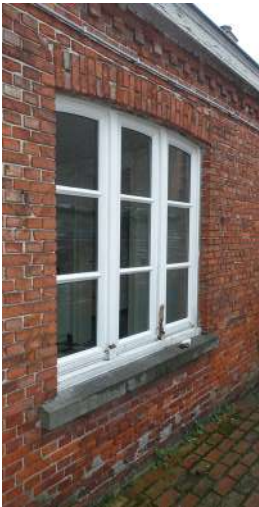
afb. 64: Ingerot buitenschrijnwerk en afschilferende verflaag kroonlijst.

Origineel schrijnwerk is bewaard aan de voor- en achtergevel en aanbouw. Gezien de bouwhistorische waarde van het bewaarde buitenschrijnwerk moet er getracht worden deze te behouden. In het algemeen is het schrijnwerk in het verleden relatief goed onderhouden, met uitzondering van enkele vensters waarvan het houtwerk erg rot is. Men zal rekening moeten houden met een gedetailleerd nazicht en punctueel herstel van aangetaste en verzwakte delen of volledig herstel naar historisch model. De verflagen schilferen plaatselijk af met versnelde verwerking van het hout tot gevolg. Het hang- en sluitwerk moet nagezien worden. Indien mogelijk moeten recentere uitvoeringen van de espagnoletten vervangen worden door authentiekere modellen.

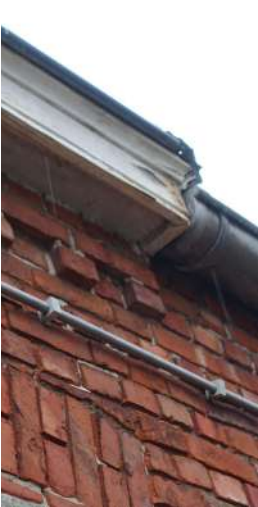
afb. 66: Scheur in bakstenen parament achtergevel, uitgespoeld voegwerk en ingevallen bakstenen tuinmuur.

Over het algemeen is de achtergevel in goede staat: er zijn minder beschadigde bakstenen te bemerken en het voegwerk is grotendeels intact. Er zijn wel diverse oude scheuren slordig heropgevoegd met cementmortel. In de achtergevel is de schuine tracering van de scheuren eerder een aanwijzing dat er een differentiële zetting van de funderingen is langs woning nr. 5 die liep tot woning nr. 4. Deze scheuren zijn niet recent, maar dienen opgevolgd te worden. Indien deze opnieuw zouden scheuren is belangrijk dat herstel samengaat met een grondig onderzoek van de oorzaak van de scheurvorming: nazicht van de funderingen en indien daar niets kan aan gedaan worden, moeten de scheuren structureel worden hersteld door het metselwerk in de massa te herstellen en niet te beperken tot een oppervlakkig herstel van de voegen. De scheuren dienen ingebonden te worden en het voegwerk moet bij een restauratie systematisch nagekeken en op sommige plaatsen hersteld worden. Op enkele plaatsen werden herstellingen gebeurd met cementmortel. Dit moet men in de toekomst vermijden, beter gebruikt men kalk-cementmortel. Het is best mogelijk dat de zettingsscheuren er al van in het begin van de bouw waren omdat het gebouw werd ingeplant op de plaats van een totaal ander gebouw en men dus funderingen heeft moeten aanzetten op een geroerde bodem. In dat geval mag men er ook van uit gaan dat de zetting is gestabiliseerd en dat het kan volstaan om de massieven structureel te herstellen om schade door trillingen in de toekomst te kunnen voorkomen.

Het voegwerk van de tuinmuur is erg uitgespoeld en moet systematisch worden nagezien en hersteld. De muur buigt ook licht door, stabiliteit dient te worden gemonitord. De begroeiing tegen de gevels is te verwijderen of goed te onderhouden, waarbij men zeker de voegen moet nakijken om schade ten gevolge van ingroeïende planten en wortels te voorkomen. Het aanplanten van woekerplanten zoals klimop is te vermijden. Voor alle aanpassingswerken aan het parament dient het gebruik van te harde cementmortel vermeden te worden. Indien de betonnen dekstenen aan vervanging toe zijn kiest men beter voor een afdekking in dakpannen of aardegebakken tegels.

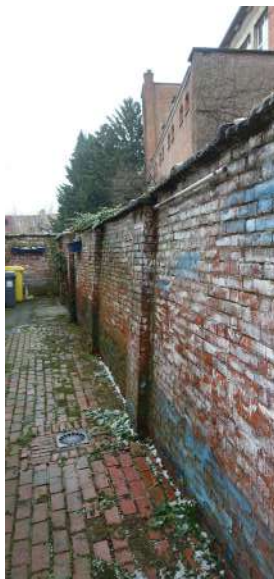
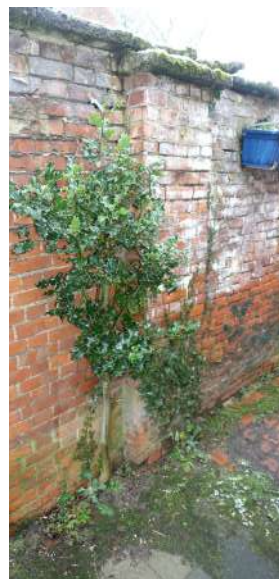
afb. 72: Uitgespoeld voegwerk.

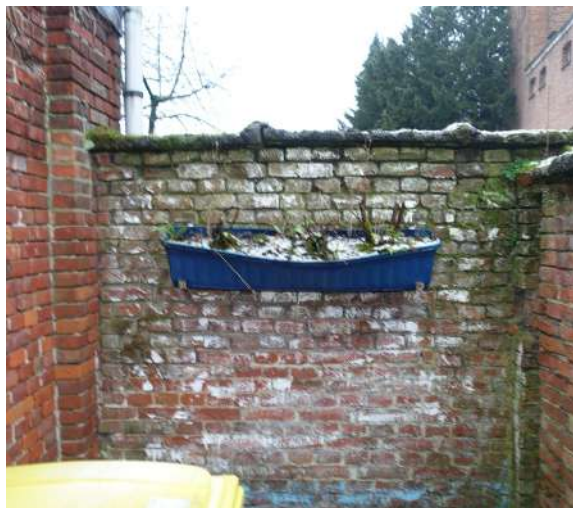
afb. 67: Uitgespoeld voegwerk.

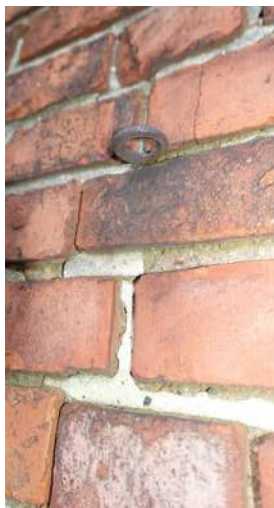
afb. 68: Verroeste ijzeren onderdelen.

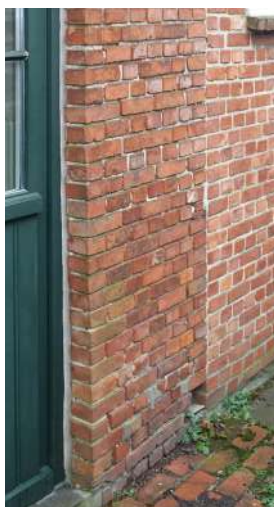
afb. 69: Uitgespoeld voegwerk en mosgroei.

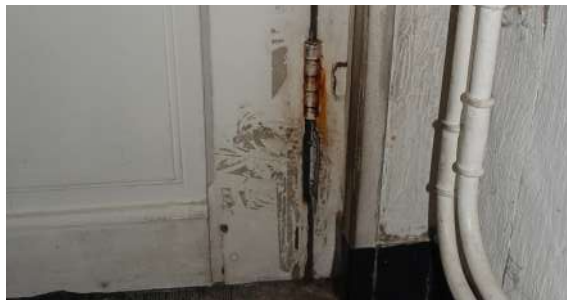
afb. 80: Beschadiging scharnier inkomdeur.

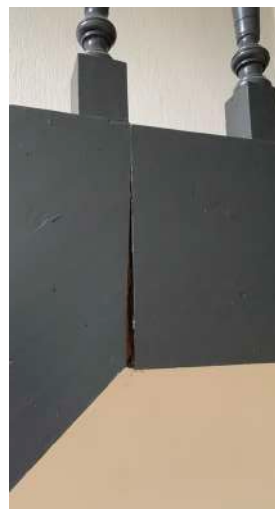
afb. 86: Scheur in panelen bij trappenhuis (zolderverdieping) en opening tussen plankenvloer - plint (slaapkamer).

gehamerde ruit breekt wordt dit best vervangen met beglazing van hetzelfde type en model. In de trappenhal op de zolder lijkt de verbinding tussen twee panelen van de trapboom los te komen. De scheur is wellicht ontstaan door houtwerking of veroudering. Hoewel geen direct gevaar, is herstel en onderhoud aanbevolen om verdere schade te voorkomen. Daarnaast is de trap op de begane grond enigszins ingezakt, waardoor de treden schuin oplopen. Het is noodzakelijk de stabiliteit van de trap te controleren, de oorzaak van de verzakking te onderzoeken en na te gaan of deze verder toeneemt. Bovendien moeten de draagstructuur en bevestigingspunten worden geïnspecteerd op houtrot, slijtage of andere schade.

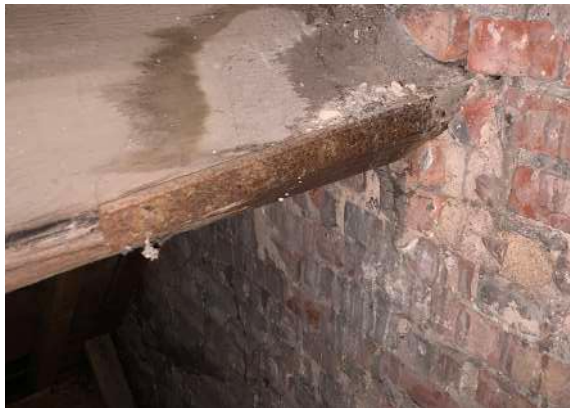
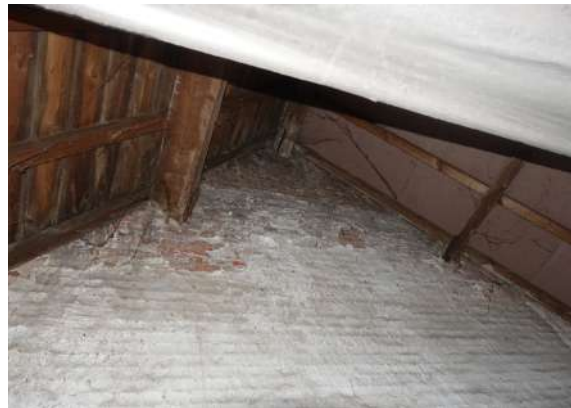
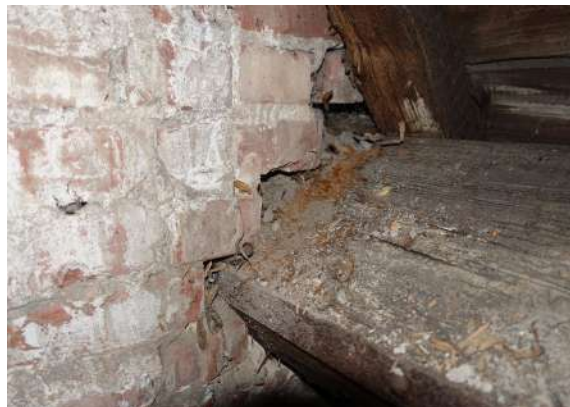
**afb. 89:** Aangetaste gordingen.

Alle houten structuren moeten nagezien worden, preventief en curatief behandeld worden tegen insecten en schimmels, ook al werd het dak al vernieuwd. De gordingen, kepers, bebording en nokbalk moeten worden nagekeken op aantasting. Plaatselijke vertonen enkele gordingen aan de koppen en bebording sporen van aantastingen, mogelijk ook oudere aantastingen. De gordingen en nokbalk moeten ook zeker op de koppen punctueel gecontroleerd worden om zeker te zijn dat ze niet t.g.v. vochtdoorslag aangetast zijn. Het houten dakgebinte dient gemonitord te worden op houtaantastingen. De zolder dient men regelmatig te stofzuigen en te ontstoffen zodat nieuwe hoopjes boormeel opvallen. Er hangt een plastieke afdekking los onder het dak. Door plooiën en onvolledige bevestiging biedt ze geen volledige afdichting. Indien men de zolder wilt isoleren zijn hier betere methodes voor (zie afwegingskader dakisolatie van Erfgoed).

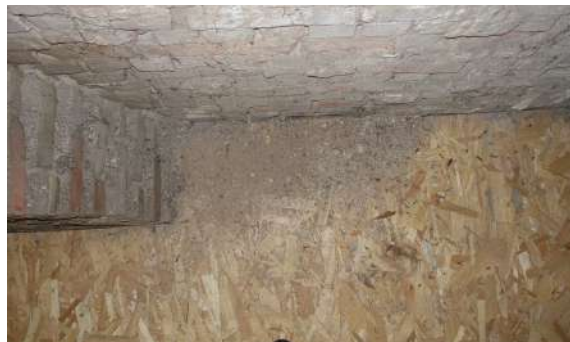
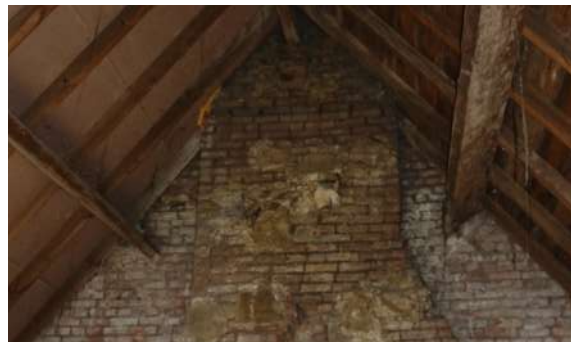
**afb. 90:** Zettingsscheur en gedegradeerde kaleilaag
